## 4.2 令和元年台風第19号による河川管理施設被害の緊急調査速報

(国土技術政策総合研究所 河川研究部長 佐々木 隆)

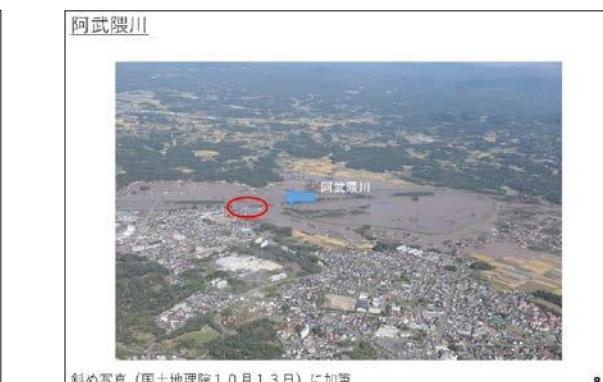
に書いているところが実際に破堤したところとなります。この部分というのはもともと遊水池で、川の水位が高くなると水がここに入る場所になっておりますが、それ以外にここに水路がありまして、その出口のところで今回破堤を起こしました。これが調査に行ったときの写真であります、50メートルの区間で決壊が生じておりますと、ここでは川側ではなくて内側から、堤内側といいますけど、内側のほうから阿武隈川のほうに水が流れたような痕跡があつたということです。その後の堤防の調査委員会でも、ここは内側の水位が上昇して、川側の水位とともに内側の水位が上昇して、それが内側から川側に流れて堤防が壊れたというふうに推察されております。

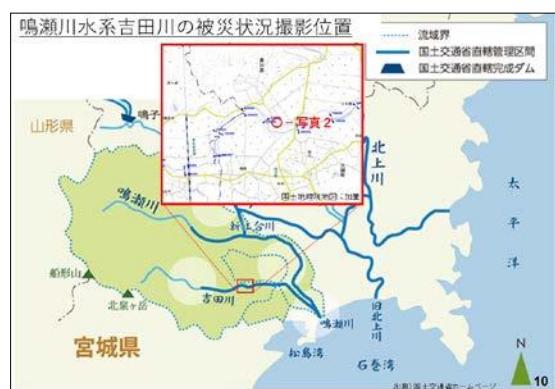
次に、鳴瀬川水系の吉田川というところでも、この下あたりに仙台があって、石巻湾に鳴瀬川が注いでいる、ここの部分で堤防の被災がありました。これを上空から見た写真がこのとおりです。ここは堤防がこことこういう形で堤防がなっていて、少し堤防が川側

に曲がったところで破堤をしたということになります。これが調査の近景ですが、堤防はもともとここが堤防の天端で、ここが壊れたところになりますが、川側から大きく水が流れて掘れたというような形になっております。堤防委員会において決壊地点での越流水深はおおむね40センチ程度であったとされ、この越流による洗掘で壊れたというふうに推察されております。

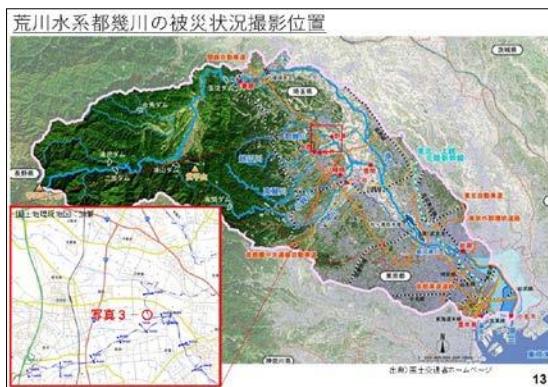
さらに、荒川水系の都幾川というところでの破堤の、今回現地調査に入ったところの一点の位置です。ここ（図面右下）が東京湾で、このあたりが東京で、比較的上流のほうで破堤をしております。ここは都幾川というところと、こちらに越辺川というところが流れていって、その合流付近で破堤が起きました。

これが調査時点での写真となりますが、調査時点ではこの写真のように、既に緊急復旧の工事による締切というのが行われておりましたが、現地調査を行った者から、ここがやはり越水して、こちら側（写真左側）に越水の痕跡があったというように現地調査時点でも報告しております。このスライドでは、こ

こで110メートルと書いておりますが、その後、堤防委員会では、約90メートルの区間で決壊があったというふうにされているところです。

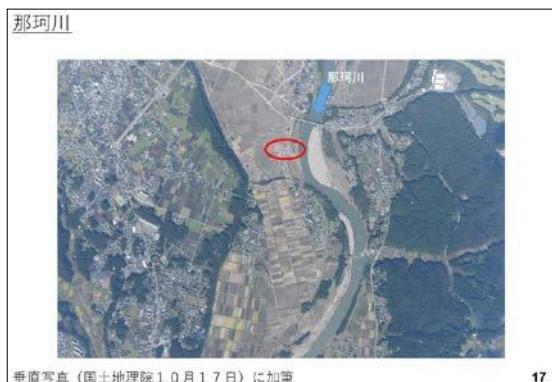
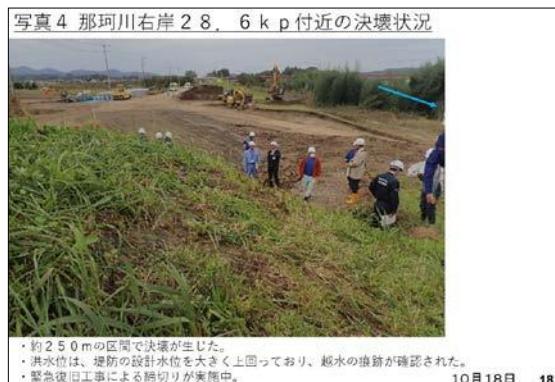
写真5 千曲川左岸58kp付近に形成された落堀

さらに千曲川につきましては、破堤の箇所が1カ所と、決壊までいかないんですけど堤防が欠損した箇所というのがありました。そこについて上空から見ますと、決壊した箇所というのはこの写真で示す位置にあって、この近くで新幹線の被害が出たという場所です。70メートル程度の決壊が生じまして、ここ（写真左側）が川ですけど、こちら側に非常に深い落っ掘りと呼ばれる洗掘されたような箇所が見られ、堤防が越流によって破堤したということが推察されております。ここは堤防の前後1.5キロの間で越水しているということです。

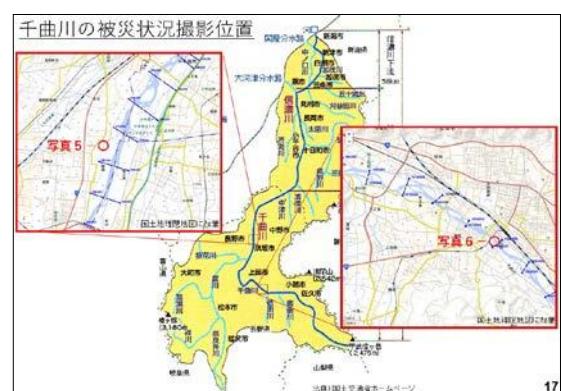
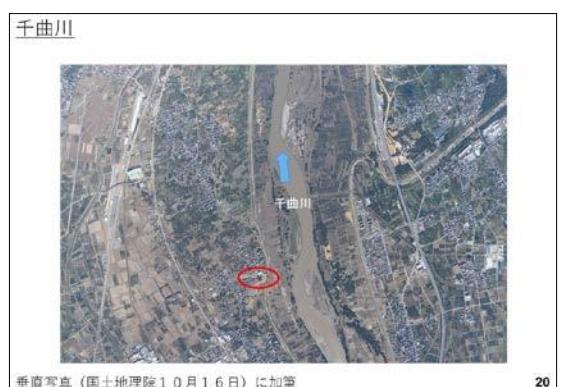
写真6 千曲川左岸104kp付近の堤防欠損箇所

- ・約300mにわたって左岸側河岸が欠損。
- ・河床が洗掘され、鉄道橋梁のアパットが流出。
- ・河床勾配は1/20.0～1/4.0.0となる。
