4.3 令和元年台風第19号等による土砂災害に関する緊急調査速報

(国土技術政策総合研究所 土砂災害研究部長 西井洋史)

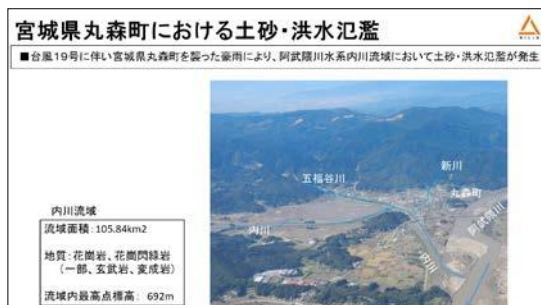
今回の台風第19号におきましても、宮城県丸森町において、土砂・洪水氾濫により甚大な被害が発生しています。阿武隈川水系の内川流域ですけれども、内川は阿武隈川水系の右支川にあたります。流域面積は、105.84平方キロメートル。地質につきましては、一部上流

のほうに玄武岩とか変成岩がございますけれども、主な地質は花崗岩とか花崗閃緑岩になっております。この地質ですけれども、一昨年前の九州北部豪雨で土砂災害の被害が大き

かった赤谷川流域とか、あるいは昨年、広島県で甚大な土砂災害があった地域と似たような地質状況になっています。この内川ですけれども、上流の少し行ったところで新川と五福谷川と内川に分岐しています。

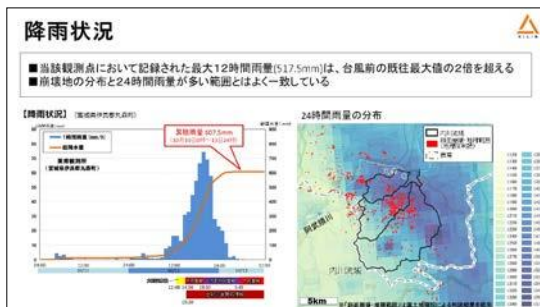
こちらが降雨の状況になります。丸森町における観測所ですけれども、累計雨量が607.5ミリとなっています。それから、1時間雨量では一番多いときで約80ミリです。特にこの観測所で記録された最大12時間雨量が517.5

5ミリですけれども、台風前の既往最大値の2倍を超えておりました。こちらに地理院が崩壊地を判読した図面がありまして、それと、この24時間雨量の分布を重ね合わせたものです。濃いところほど雨量が多いというところで、24時間雨量の多いところこの崩壊地の分布がほぼ重なっていると思います。
