4. 下水道施設の被害

4.2 下水処理場・ポンプ場の被害状況

(1) 福島県阿武隈川上流流域県北浄化センター

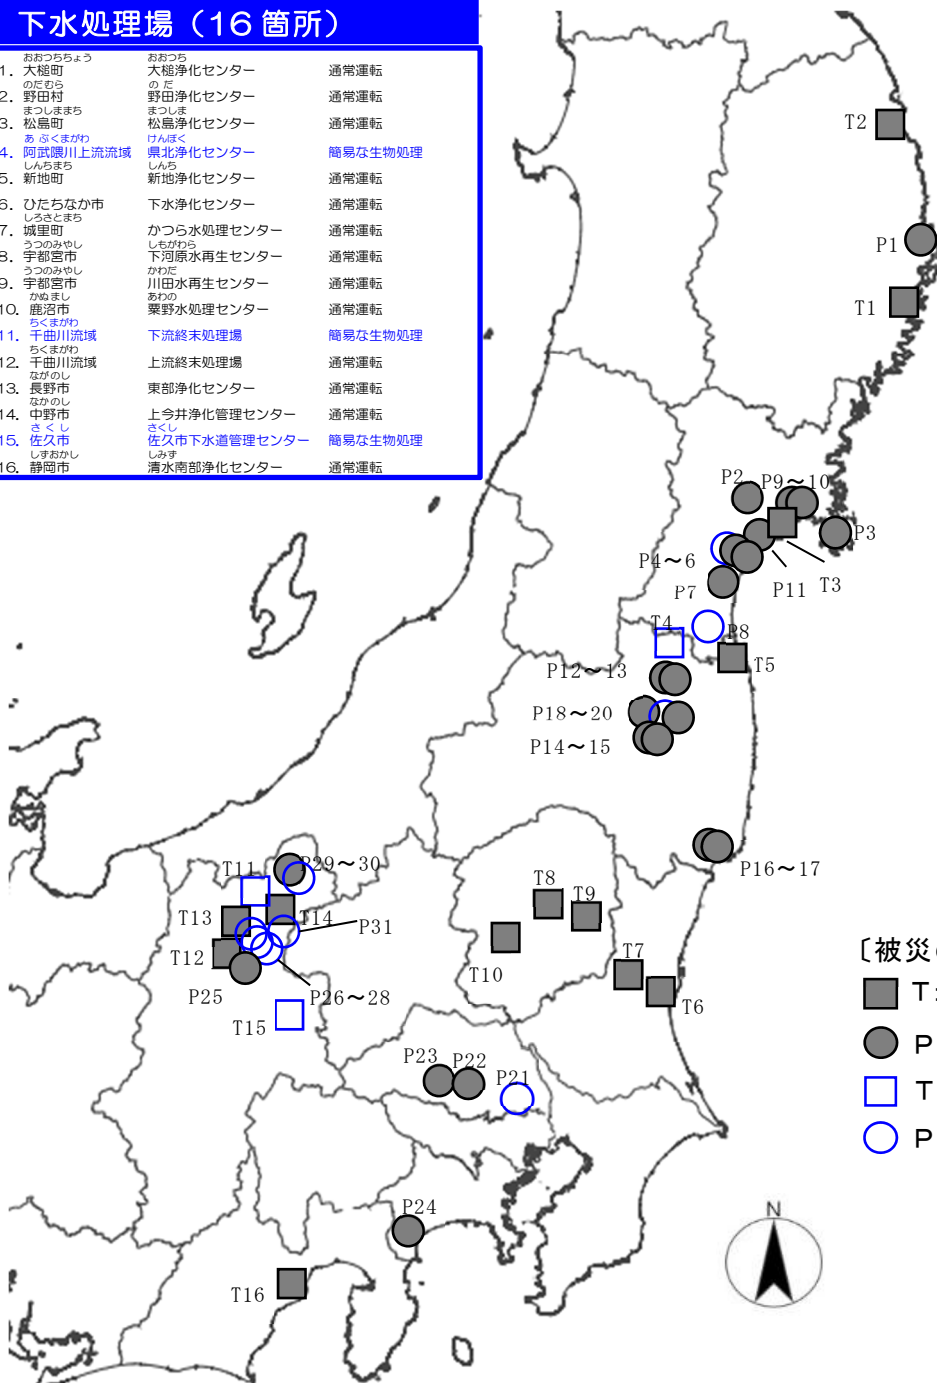
図-4.1 被災箇所¹⁾

下水道施設は、台風第19号に伴う浸水により甚大な被害を受けた。処理場については、福島県阿武隈川上流流域県北浄化センター、長野県千曲川流域下流処理場など16箇所において浸水被害等により処理機能停止等が発生した。うち、令和2年2月末現在、13箇所通常レベルの運転を再開、3箇所簡易な生物処理により運転を行っている。

ポンプ場については、宮城県、福島県、長野県等6県下において28箇所において浸水被害により運転停止した。このうち、令和2年2月末現在19箇所通常運転再開、9箇所において応急対応中で、うち8箇所は排水能力の一部を確保している。

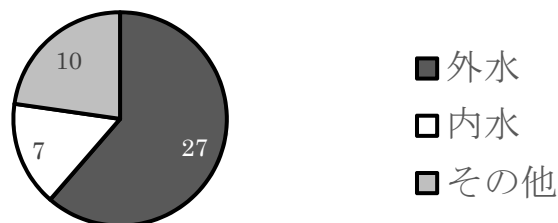
図-4.2 処理場の浸水（被災）要因¹⁾

台風第19号で浸水により被災した処理場、ポンプ場44施設のうち、外水による被災が27箇所、内水による被災が7箇所である。

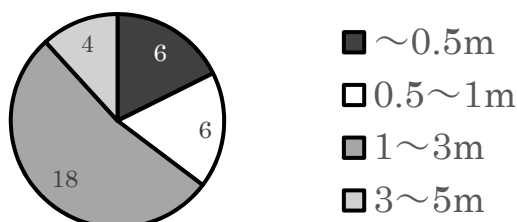
図-4.3 処理場の浸水深（被災水位）¹⁾

内水・外水によって被災した34施設の被災水位をみると、最大では4.7mであるが、3m以下の浸水が9割を占める。

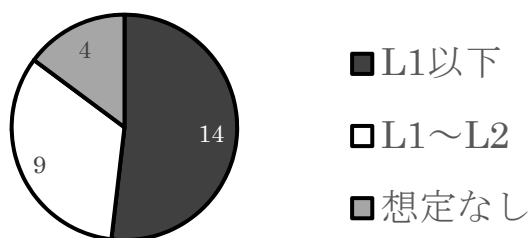
図-4.4 処理場の被災水位と浸水想定水位との関係¹⁾

被災水位と浸水想定水位の関係を見ると、外水によって被災した27施設の内、約5割はL1以下の浸水位であったが被災している。また、内水によって被災した7施設の内、3施設で内水による浸水想定（既往最大降雨）を作成しており、これらの施設ではいずれも浸水想定水位を超えたことを確認している。

台風第19号に伴い、想定水位をはるかに超えた浸水による被災がある程度の件数発生している。近年、東日本大震災による津波²⁾や平成30年7月豪雨³⁾などにおいても、下水処理施設が機能停止するような浸水被害が発生しており、計画対象降雨、施設計画の再評価を進めると共に、被災時に機能停止した下水の排除及び処理機能について、各施設の状況に応じた緊急措置、段階的機能復旧を進めるための考え方を整理していく必要がある。

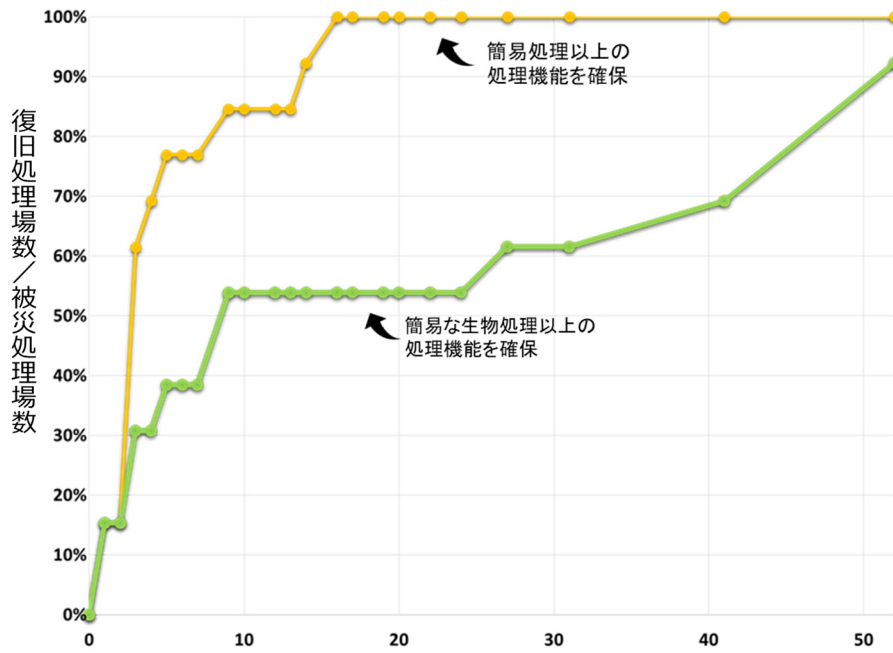
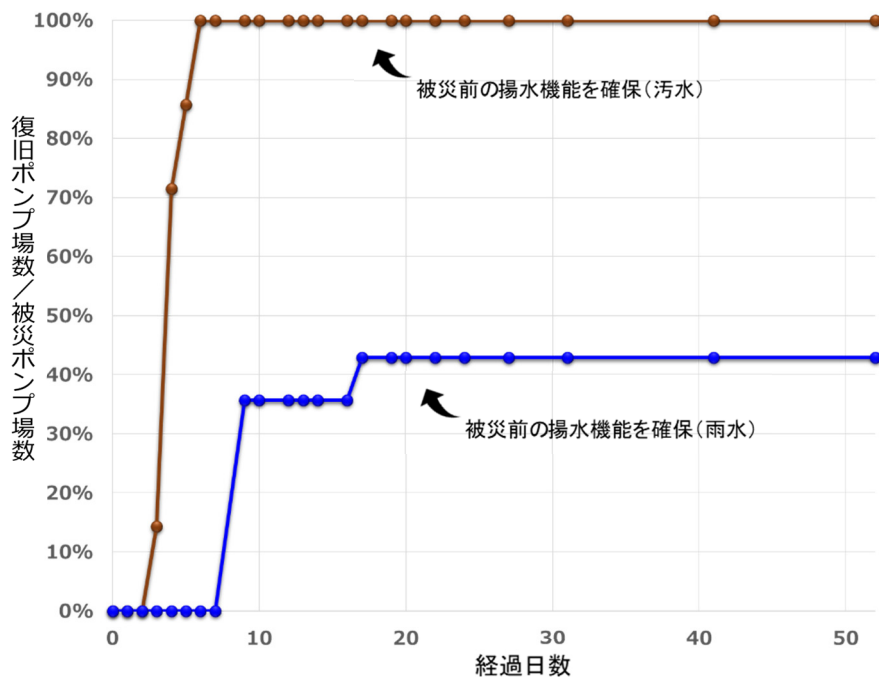
図-4.5 発災からの経過日数と復旧状況¹⁾

下水処理場は、被災から3日後までに約6割、1週間後までに約8割、約2週間後までに全ての施設で簡易処理（沈殿＋消毒処理）以上の処理機能を確保している。汚水ポンプ場は、被災から6日後までに全ての施設で被災前の揚水機能を確保している。雨水ポンプ場は、引き続き8施設で揚水機能の一部を確保している。

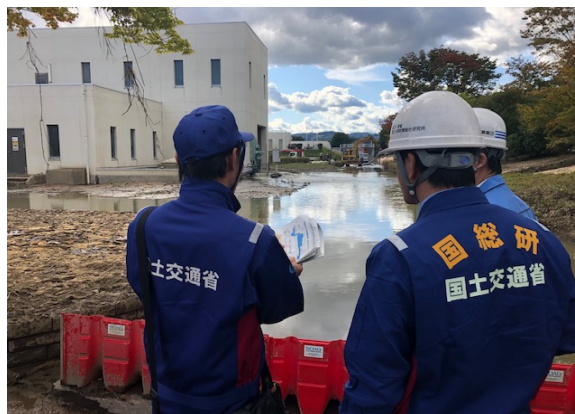
写真-4.2 現地確認状況

被災直後の応急対応として、流入マンホールで流入水を溢水させ、場内人孔にて固形塩素、次亜塩素を投入し、場内水路及び一部場内道路を活用した消毒をおこない、緊急放流を実施していた。また、揚水機能の早期復旧のため、仮設ポンプ及び水処理施設の汚水分配槽までの仮設管の設置を急ぎ実施していた。

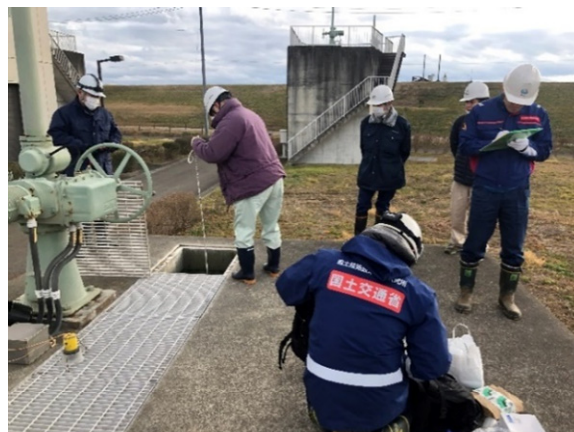
写真-4.13 放流水採水状況

処理施設の応急復旧を目指した技術支援の一環として、放流口、塩素混和池、最終沈殿池、反応槽、最初沈殿池、流入分配槽について多項目水質計を用いて水温、DO、pH、また採水を行い TOC、アンモニア濃度等の測定を実施した。さらに塩素混和池では残留塩素濃度を測定した。

調査の結果、塩素混和池で堆積物が多く水質悪化の一要因であると考えられ、清掃の実施や、汚泥掻き寄せ機・返送系の復旧後には、生物処理への移行となるが、活性汚泥が生成しないようであれば種汚泥の投入も考慮すること等、指導をおこなった。

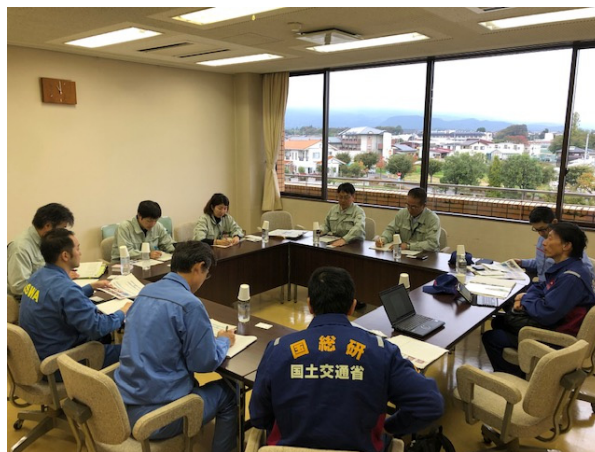
写真-4.14 市役所での復旧方針の技術相談

台風第 19 号による大雨により、本宮第 3 ポンプ場（汚水）、館町排水ポンプ場（雨水）、万世排水ポンプ場（雨水）が浸水のため機能停止した。

館町排水ポンプ場（雨水）については、ディーゼルエンジン、電気系統が全滅した。次期出水期までの復旧を目途として、降雨時には、排水ポンプ車、仮設ポンプ等を併用し、対応予定である。

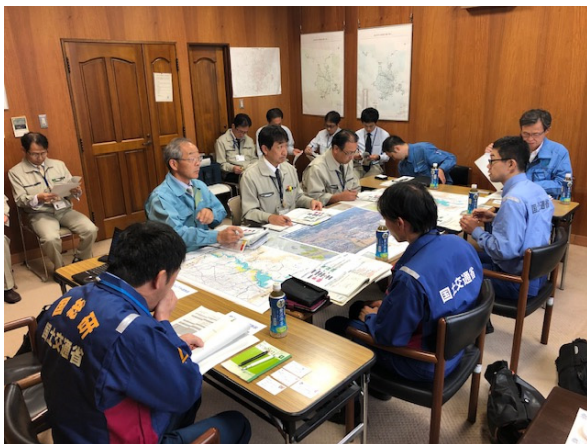
写真-4.17 市役所での復旧方針の技術相談

台風第 19 号による大雨により、水門町ポンプ場（雨水）、梅田ポンプ場（雨水）が浸水のため機能停止した。また、市内の真空式下水道が被災し、32 世帯が下水道使用不能状態で 10 月 23 日現在は各戸の升からバキュームで汲み取りを実施していた。

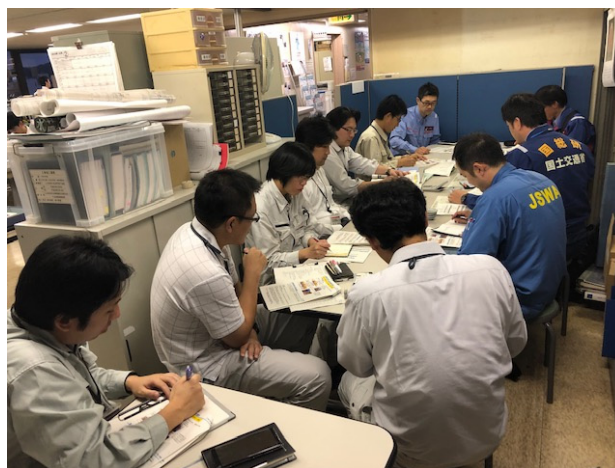
写真-4.21 市役所での復旧方針の技術相談

台風第 19 号による大雨により、仁井田中継ポンプ場（汚水）、新町前ポンプ場（汚水）が浸水のため機能停止した。両ポンプ場とも応急対応済みで、一部不安定な電気設備があることから本復旧を急いでいる。
