## 第3章 損傷例にみる耐久性の信頼性

### 3.1 はじめに

### 3.2 健全性の診断区分がIVとされた橋の損傷の特徴

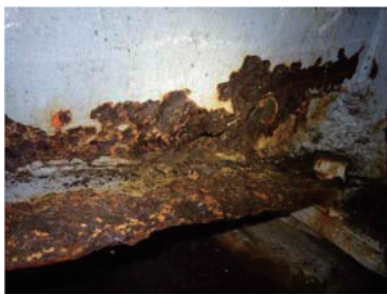
当該橋梁では、縦断勾配が起点から終点に向かって 3.4%下がっており、縦断勾配が低い A2 側の主桁端部には著しい腐食による層状剥離がみられた。一方、A1 側では伸縮装置で後打コンクリートの欠損と舗装との境に局部的な欠損による隙間がみられており、桁下の下部構造に漏水が確認されたが、周辺の鋼部材に著しい腐食はみられなかった。

すなわち、止水ができていないことで、A1 側でも桁端部の局所的な劣化が起きる可能性があるが、縦断勾配の向きでは A2 側に水が導かれるため、A2 側の方が劣化を局所的に進めていると考えられる。

(a) A2 側の主桁端部の腐食

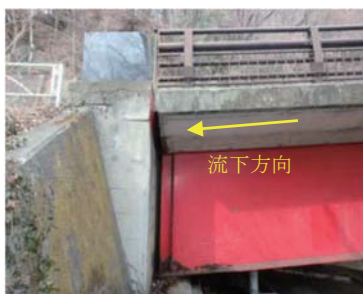
当該橋梁では、縦断勾配が起点から終点に向かって3.5%下がっており、縦断勾配が低いA2側では伸縮装置下面や主桁端部、支承に腐食がみられた。水みちの経路として伸縮装置端部に止水材がなく、橋面排水が桁下へ流れ込んでいるもので、直下の橋座には土砂堆積がみられた。

すなわち、A2側に水が導かれ、桁に達した水が排水されないことで、流されてきた土砂が堆積し、より劣化進行が生じやすい環境となったことで、劣化を局所的に進めていると考えられる。

(a) A2側の主桁側面状況

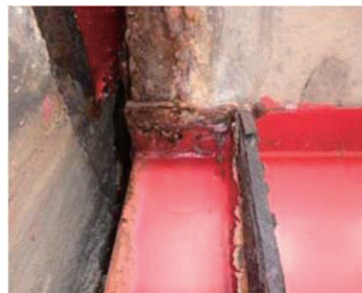
(b) A2側の外桁上フランジの腐食

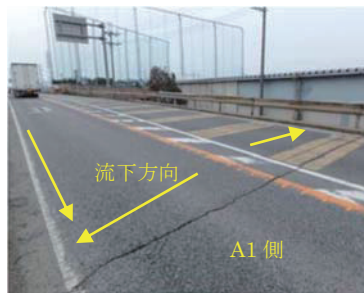
当該橋梁では、縦断勾配が終点から起点に向かって3.5%下がっており、縦断勾配が低いA1側では端横桁や床版張出部に遊離石灰が析出している。直上の橋面は伸縮装置（舗装目地）から橋面排水が浸入しており、舗装と地覆の継ぎ目からの浸透水、または地覆側面からの伝い水により橋面排水が流下していると推定される。

(a) A1側の橋面排水の流下方向

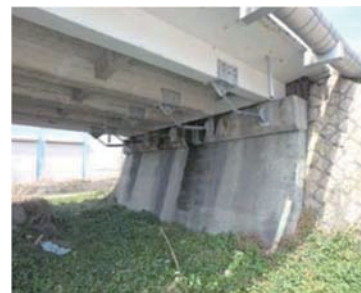
(b) A1 堅壁前面の漏水

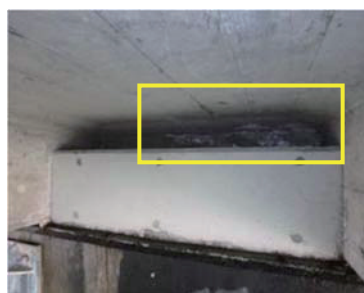
すなわち、縦断勾配が低いA1側に水が導かれ、止水がされていないこと、桁下への排水ができていないことから、コンクリート部材に水が浸入し、劣化を局所的に進めていると考えられる。

(a) A1側の堅壁前面の漏水

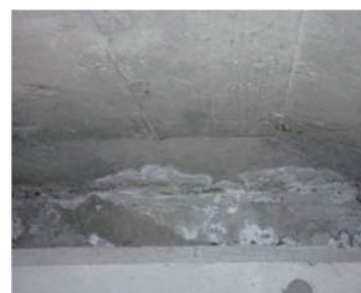
(b) A1 堅壁前面の漏水

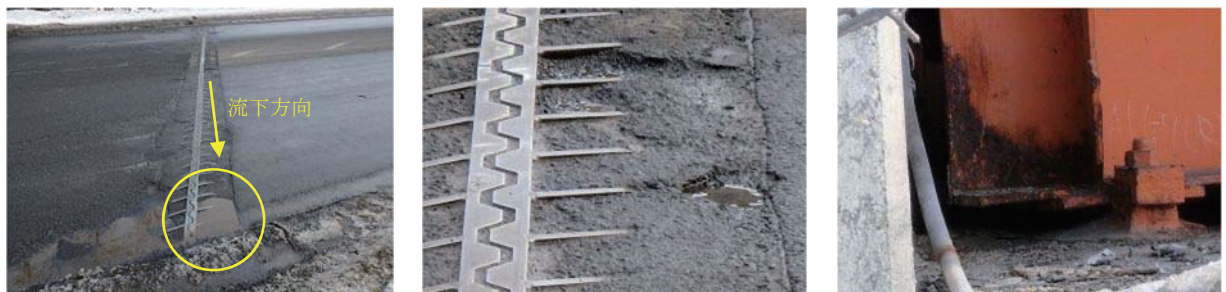
当該橋梁では、曲線区間に位置しており、横断勾配は起点から向かって右側に下がっている構造である。そのため、A1 側の伸縮装置付近では写真-3.4.6 に示すように端部に滞水が生じており、その滞水位置では伸縮装置の後打ちコンクリートが局部的に欠損しており、そこから桁下に漏水している状況であった。また、滞水個所の直下では鋼部材で腐食がみられた。

すなわち、部分的にみれば、止水対策がされていたとしても排水処理が上手くなければ滞水することが局所的な劣化の発生要因になり得る。また、曲線区間に位置する橋梁については、片勾配によって水が片側に集水されることも、局所的な劣化が進められる要因と考えられる。

(a) A1 側の伸縮装置端部の滞水

(b) 滞水状況※(a)の近接

(c) 滞水直下の鋼部材の腐食

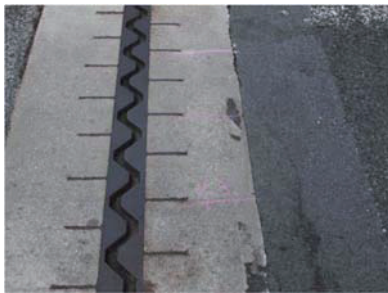
当該橋梁は終点側から起点側に向かって縦断勾配が下がっており、橋面排水の流下方向は起点側に流れており、A1側の主桁端部や支承は局部的に著しい腐食がみられている。また、曲線区間に位置しており、横断勾配は起点から向かって左側に下がっている構造である。そのため、A1側と比べて腐食の損傷度が高くないA2側においても、横断勾配が低いG1桁の支承部では支承本体及びアンカーボルトで腐食が進展している状況であった。

(a) A1側の伸縮装置の後打ちコンクリートのひびわれ\*

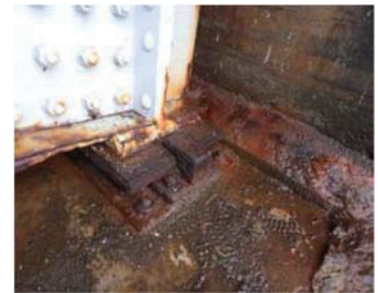
(c) 主桁端部の腐食

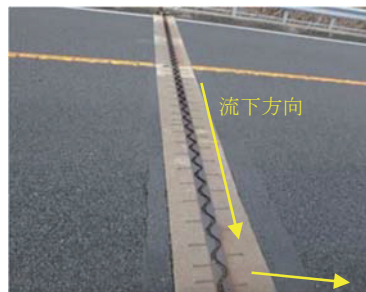
すなわち、縦断勾配や横断勾配の下がっている側に水が導かれ、そこで止水ができていなかったり、排水が上手くいっていなければ、そこで局所的な劣化が進むと考えられる。

(a) A2側の伸縮装置 (G1桁側に流下)

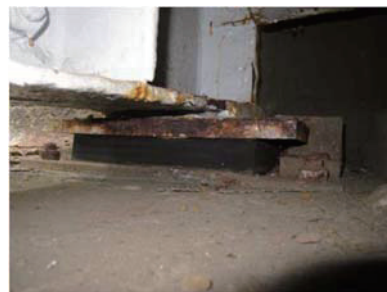
(b) G1桁の支承本体・アンカーボルトの腐食\*

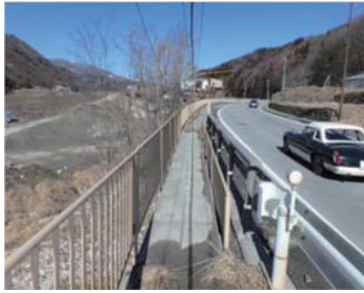
(a) 橋面全景

当該橋梁は道路橋に平行して架設された側道橋である。主桁や横桁、縦桁が全体にわたり腐食がみられており、パネル床版の隙間から橋面水が流入していることが要因と考えられる。加えて、道路橋と側道橋の間には写真-3.4.11 (b) に示すように隙間があり、この隙間から道路橋側で散布された凍結防止剤が橋面排水に混じって桁下に侵入したことも、鋼部材の腐食が発生した要因と推定される。

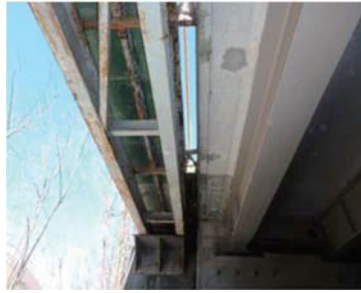
すなわち、橋梁同士が近接した場合、近接する橋梁からの水の影響を受け、境界部に水の浸入に対して、止水や排水ができていなければ、桁下に滞水し局所的な劣化に繋がる可能性が考えられる。

(b) 道路橋(右)との隙間(桁下)

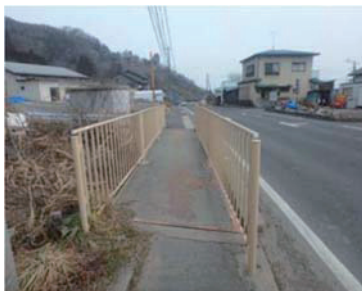
(a) 橋面全景

当該橋梁は道路橋に平行して架設された歩道橋である。道路橋との隙間に凍結防止剤を含む橋面排水が浸入したことで、主桁側面及び下フランジに著しい腐食がみられる。

すなわち、歩道橋を併設する場合には、車道側の橋梁との境界部について、水を浸入させないこと、浸入しても滞留させないことが、局所的な劣化を防ぐために必要と考えられる。

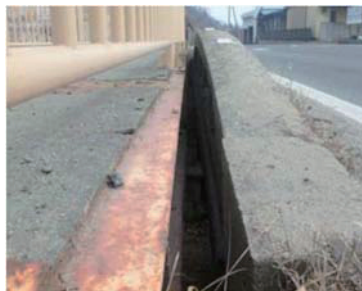
(b) 道路橋(右)との隙間(桁下)

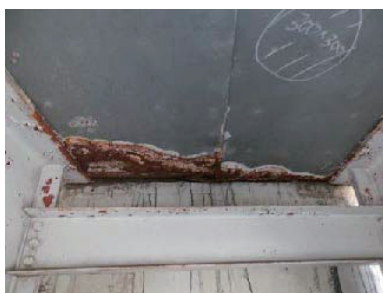
桁端部の損傷事例を写真-3.5.1に示す。桁端部では、伸縮装置からの漏水や桁遊間から吹き込んだ雨水が胸壁や部材を伝わり、橋台天端に滞水することで湿潤環境となり、周辺の鋼部材で腐食が生じた事例が多くみられた。止水材が設置されていても止水不良によって部材の隙間から漏水している事例がみられた。また、橋台天端は平坦で勾配がないことが多く、すぐには滞水が排水されず湿潤環境になりやすい事例がみられた。

(b) 桁端部の防水不良

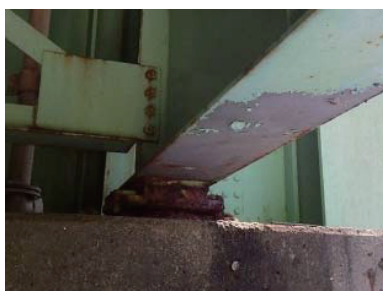
この他に、主桁側面からの伝い水、排水管の床版取り合い部からの漏水や遊離石灰の析出、橋台の側面からの土砂流入による湿潤環境となっている事例がみられた。

(e) 主桁側面からの伝い水

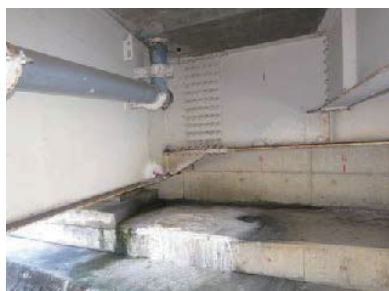
(g) 排水管の損傷

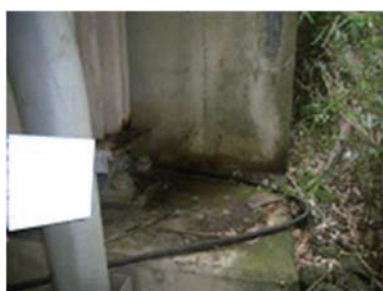
(h) 橋台側面からの土砂流入

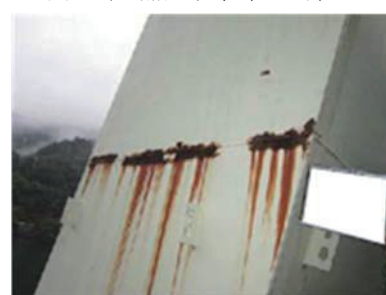
(i) 主塔の溶接部の滞水

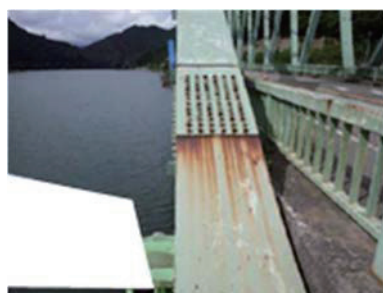
添接部の損傷事例を写真-3.5.3 に示す。添接部では、部材を伝った雨水がボルトやリベットの凹凸、添接板の端部に滞水し腐食した事例がみられた。また、添接板で連結された部材の隙間から漏水する事例もみられた。部材の側面では、伝い水により添接部に滞水し腐食が生じることに加え、添接部が水の経路となり部材下面で腐食が生じた事例もみられた。

(a) 添接板下端部に滞水

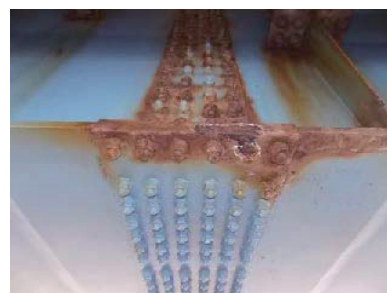
(c) 桁下フランジからの伝い水

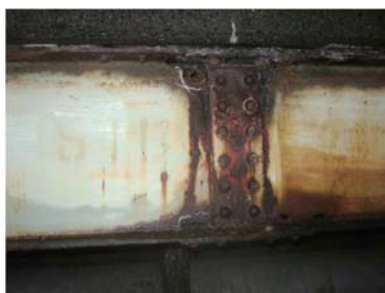
(d) 添接板の腐食

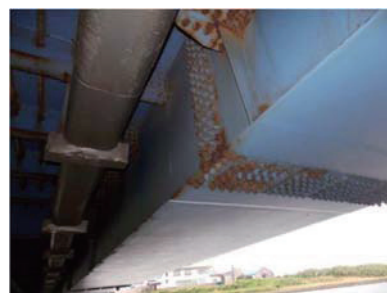
(f) 添接板の腐食

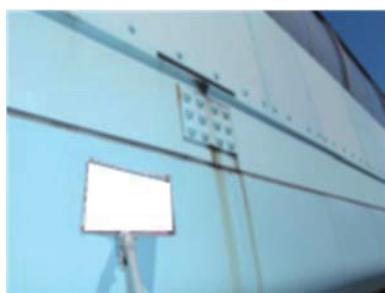
(g) 部材境界部からの漏水

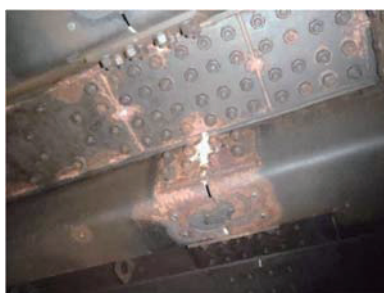
(h) 部材境界部の腐食

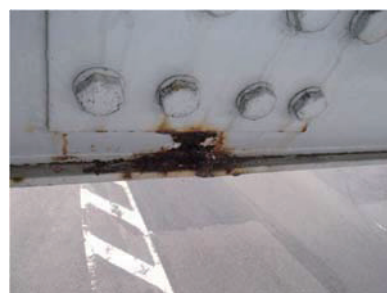
(i) 部材境界部の腐食

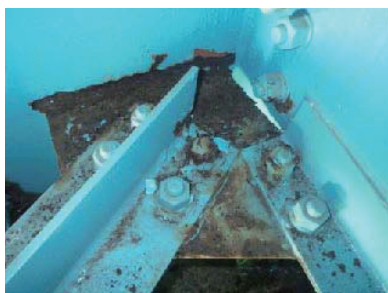
部材取り合い部の損傷事例を写真-3.5.4 に示す。部材の取り合い部では、部材の上面に土砂堆積や滞水が生じ、周辺部材や溶接部等に腐食が生じた事例がみられた。また、部材取り合い部は水が移動して集中する個所であり、部材埋め込み部や格点部では流れてきた水が滞水したことで腐食が生じた事例がみられた。

(a) ガセットの滞水・土砂堆積

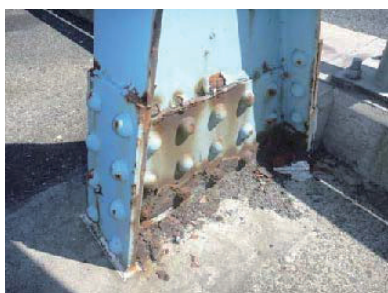
(d) 垂直材埋め込み部の腐食

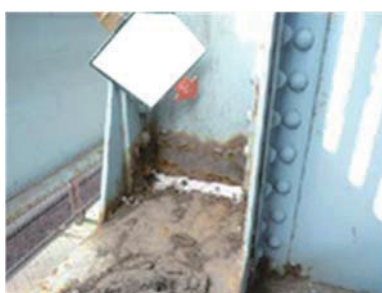
(e) 垂直材基部の腐食

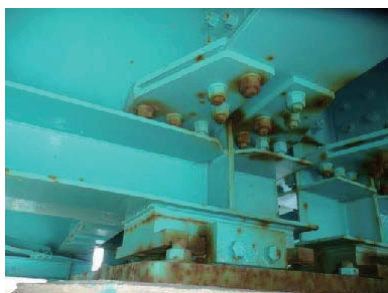
(g) 支承周辺の部材取り合い部

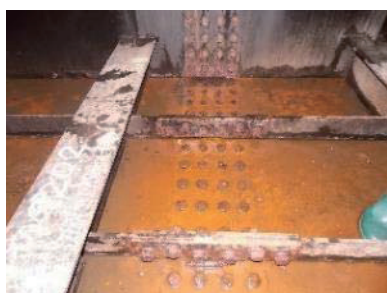
桁内部の損傷事例を写真-3.5.5に示す。箱桁内では、マンホールや作業孔蓋の止水機能の不全や箱桁内に設置された排水管からの漏水により、箱桁内の滞水箇所や湿潤状況となったところで局所的に腐食が進行した事例がみられた。箱桁内部に水抜き孔は設置されているが、塵埃や鳥の糞害の堆積によって排水されずに滞水している事例もみられた。なお、箱桁内部の排水管において、床版防水のスラブドレーンが設置されているものの箱内で脱落しており、橋面水が箱桁内に浸入しても外に排水されない状況となっている事例もみられた。

(a) 箱桁内の排水不全

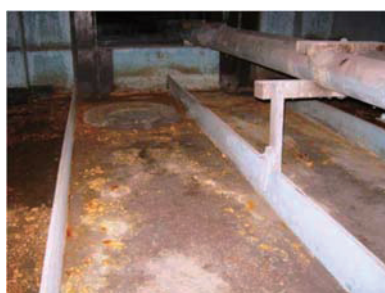
(b) 排水不良による腐食

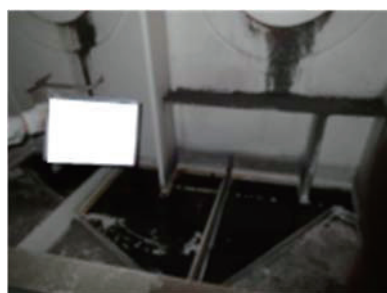
(d) マンホール付近の滞水

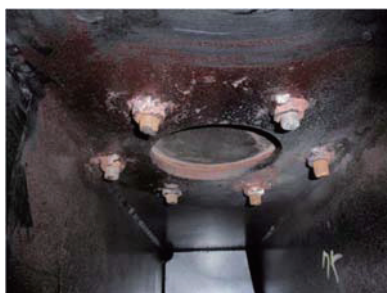
(g) 作業孔蓋からの漏水

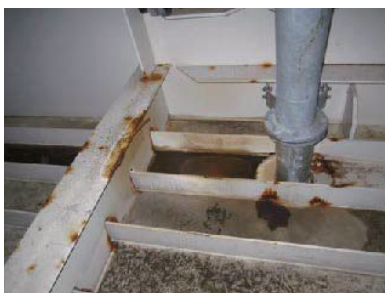
(h) 排水管付近の滞水

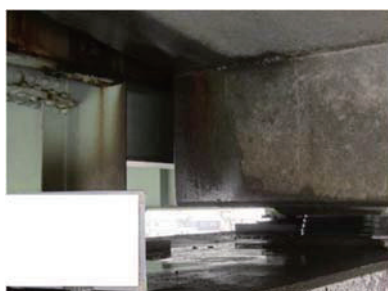
(e) 掛け違い部の漏水

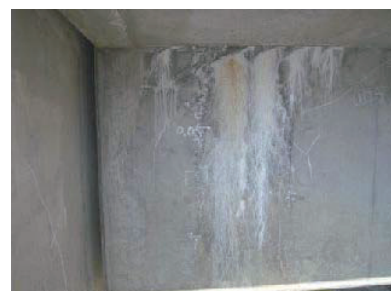
(f) 桁端部の遊離石灰を伴うひびわれ

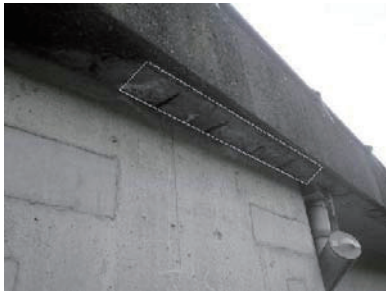
一般部の損傷事例を写真-3.5.7に示す。床版の張り出し部では、かぶり不足による鉄筋露出や遊離石灰を伴うひびわれの事例がみられる。別の個所では、地覆側面の打ち継ぎ目部からの遊離石灰、床版下面の広範囲に遊離石灰のにじみや剥離・鉄筋露出、ひびわれ補修跡で遊離石灰が析出する事例がみられる。ひびわれや剥離・鉄筋露出等のコンクリートの損傷は、水の供給によって劣化進行する可能性があり、水の供給は橋面の防水不良や地覆側面等からの伝い水、桁下の湿潤環境が要因と考えられる事例がみられる。

(a) 床版下面の鉄筋露出

以上より、一般部では、打ち継ぎ目部や損傷箇所、部材外面の伝い水が水みちとなっている状況にあり、水の浸入口を特定し水を浸入させないことが必要である。

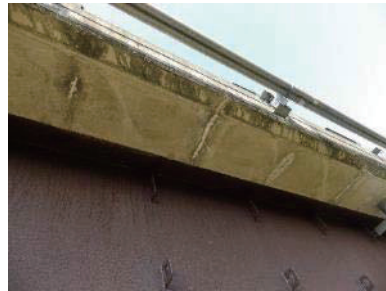
(b) 床版ひびわれから遊離石灰

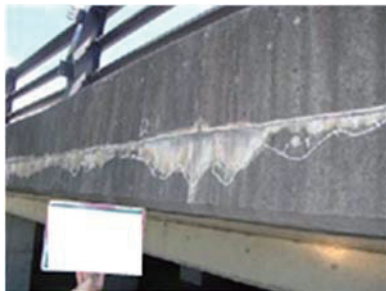
(d) 地覆継ぎ目部の遊離石灰

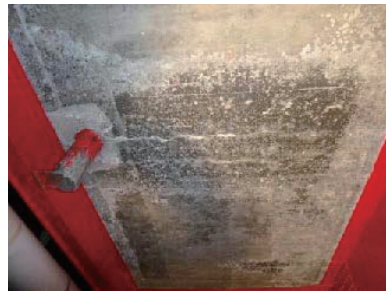
(e) 床版下面の遊離石灰

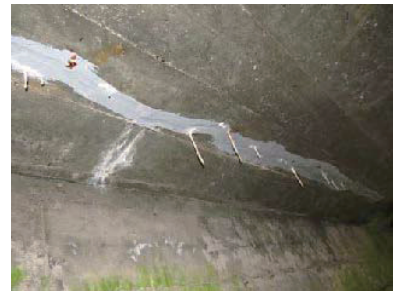
(f) 床版補修跡から遊離石灰

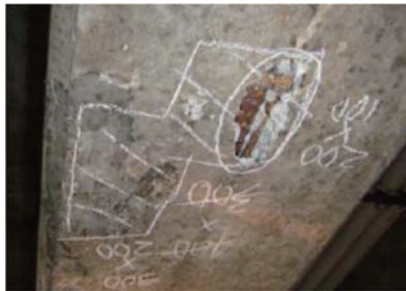
(g) PC 桁下面の鉄筋露出

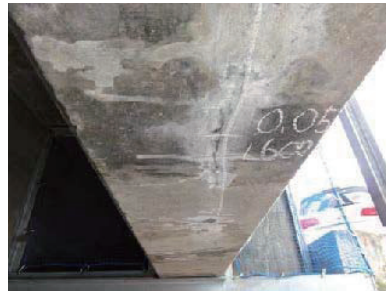
(h) PC 桁下面のひびわれ

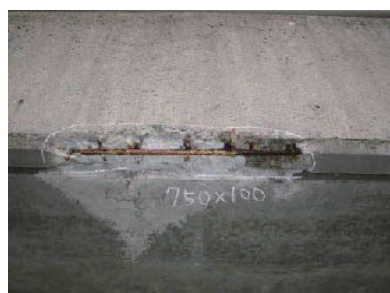
(d) 床版と地覆下面の取り合い部

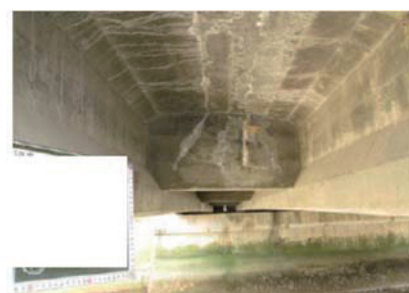
(e) 主桁と床版の取り合い部

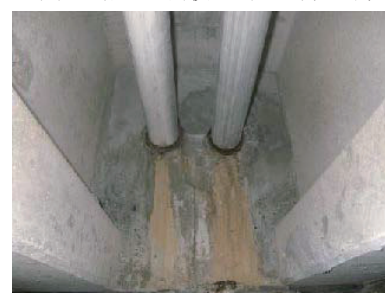
(h) 添架物の接続部からの漏水

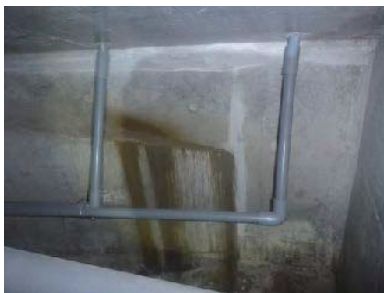
桁内部の損傷事例を写真-3.5.10に示す。コンクリート部材の箱桁内部ではひびわれや打ち継ぎ目部、排水管からの漏水によって、桁内部に滞水が生じている事例が多くみられた。常時、滞水が生じている箇所では箱桁の底部で剥離・鉄筋露出が生じる場合がある。

(a) 側面のひびわれ部に漏水跡

桁内部では排水管の損傷によって水が浸入することがわかる。また、水が浸入すると長期に滞水する状況となることから、排水管をなるべく桁内部に設置しないという方法も水を浸入させない工夫であると考えられる。

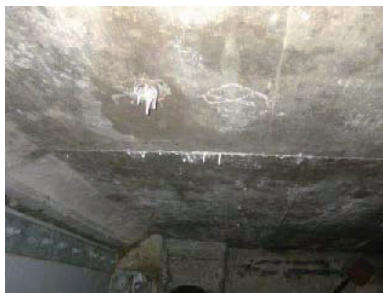
(b) 打ち継ぎ目の遊離石灰

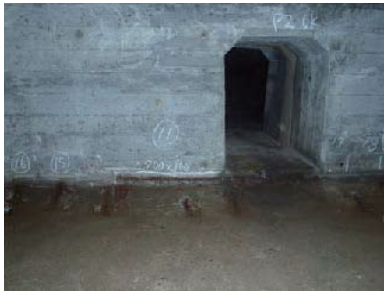
(d) 下面の剥離・鉄筋露出

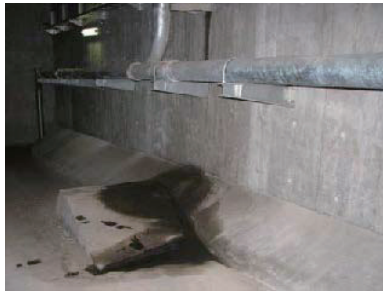
(e) 箱桁内の排水管からの漏水

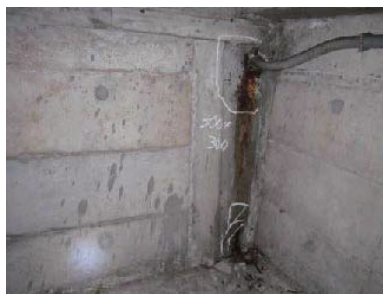
(h) 排水管の漏水

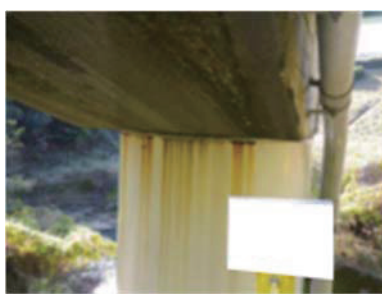
下部構造の鋼部材における損傷事例を写真-3.5.11 に示す。鋼板巻立てされた橋脚では、鋼板の上端部が平坦になっており、そこに水が滞水し腐食が生じた事例がみられた。また、鋼製橋脚では伝い水によってマンホールのボルトが腐食した事例、桁内部と同様に内部で排水不全により滞水している事例がみられた。

(b) 梁部下面からの伝い水

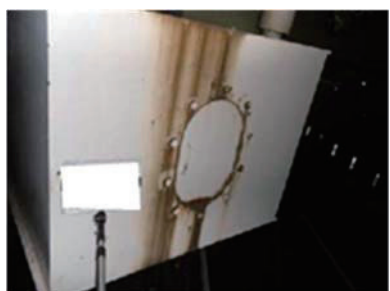
(d) 伝い水によるボルトの腐食

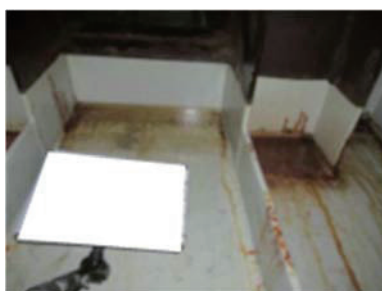
(e) 鋼製橋脚梁部の滞水

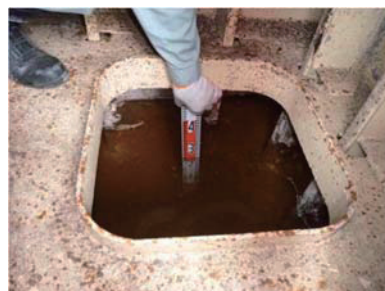
(f) 鋼製橋脚内の滞水(約 0.2m)

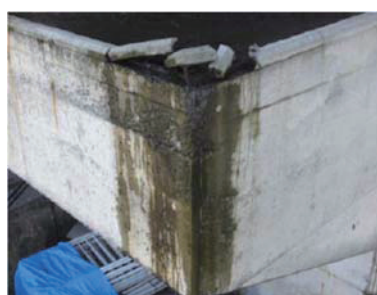
下部構造におけるコンクリート部材の損傷事例を写真-3.5.12 に示す。下部構造は直上の伸縮装置からの漏水によって橋座面の滞水や、橋脚での伝い水がみられており、水環境の悪化によって損傷が生じた事例がある。橋座面の滞水は支承や附属物の設置位置によって排水されない場合があり、また、目視が困難な事例もあった。橋座面を部材で囲い込み、水を1箇所に集めて排水させた事例では、囲い込む部材の破損や土砂が堆積したことで排水が上手くできていない状況がみられた。なお、橋脚の梁部前面に伝い水を防止する水切りを設置している事例もみられた。

(a) 橋脚上漏水処理

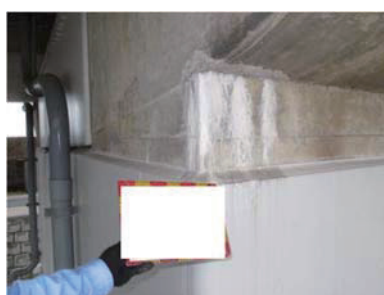
(b) 継ぎ目からの漏水

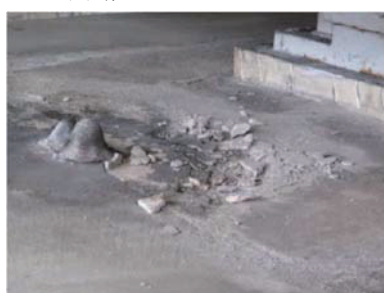
(e) 橋座面の滞水による剥離

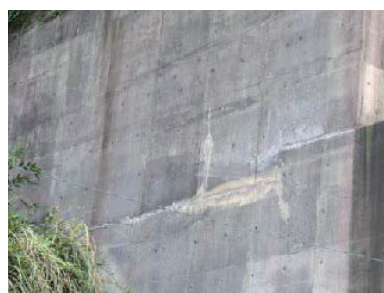
(h) 橋台側面からの漏水

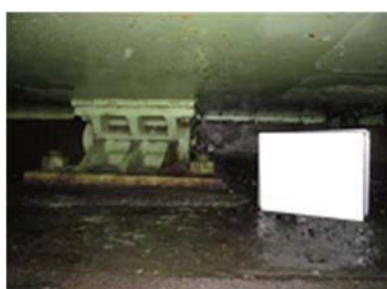
支承部の損傷事例を写真-3.5.13に示す。支承部は橋台天端で滞水によって、支承本体に腐食等の損傷が生じた事例がみられた。また、支承の設置位置が橋台天端の排水不良の原因になっている事例、支承本体が橋座を切り欠いて設置されている事例がみられ、滞水が生じやすい状況、支承本体の目視が困難となっている場合があった。沓座モルタルでは、ひびわれが発生している事例が多くみられ、支承本体下面まで欠損している場合もあった。

(a) 滞水による支承本体の腐食

以上より、支承の設置位置によっては橋座面の滞水状況のばらつきの要因となる場合がある。また、沓座モルタルや台座コンクリートが損傷する例も多く、必要に応じて現在の滞水が生じやすいディテールを改めるなどの検討実施もあり得る。

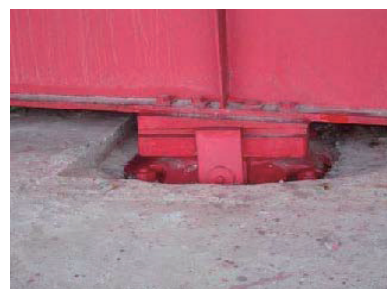
(c) 橋座を切り欠いて設置

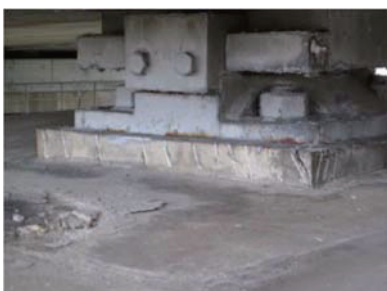
(d) 沓座モルタルのひびわれ

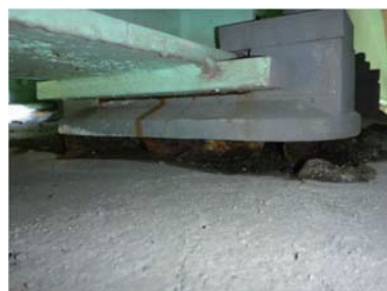
(e) 沓座モルタルの欠損

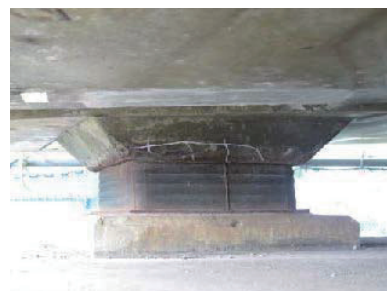
(f) レア一部のひびわれ

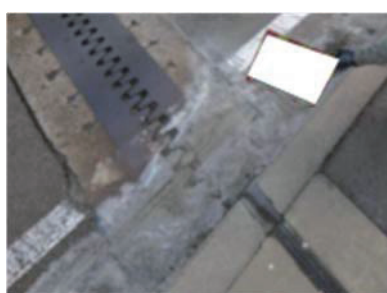
(b) 橋面の土砂堆積

以上より、桁端部に水を浸入させないためには伸縮装置の止水性が重要であり、そのためには、伸縮装置本体だけでなく止水材や排水樋を含め、破損や不適切な流末処理を生じさせないために工夫する必要がある。

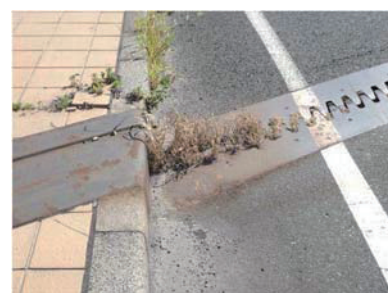
(c) 遊間部の土砂詰まり

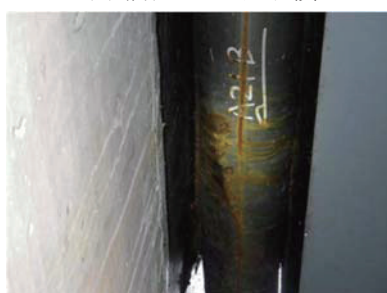
(e) 止水材からの漏水

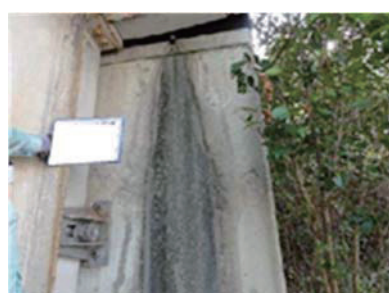
(g) 水抜き孔からの伝い水

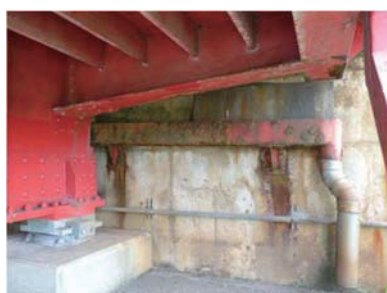
(h) 排水樋の腐食

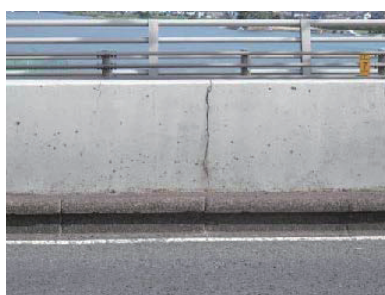
地覆・高欄・防護柵の損傷事例を写真-3.5.15に示す。壁高欄では鉄筋のかぶり不足と推定される剥離・鉄筋露出、温度応力による初期ひびわれがみられる。鋼製の防護柵では、棧の隙間、支柱基部、アンカーボルト部といった凹凸のある滞水しやすい箇所で腐食が生じている。支柱が埋設式の場合、支柱基部に水が浸入することによって、地覆内の支柱が腐食膨張を起し、地覆が剥落する場合がある。

(b) 壁高欄のひびわれ

以上より、鉄筋のかぶり不足、想定していなかったひびわれ発生については、コンクリート部材のスペックを上げることを考える必要がある。また、支柱基部等の腐食については、水が浸入しても滞留させない、又は防食のスペックを上げることが必要と考えられる。

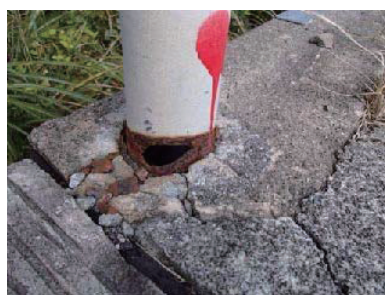
(e) 防護柵基部の腐食

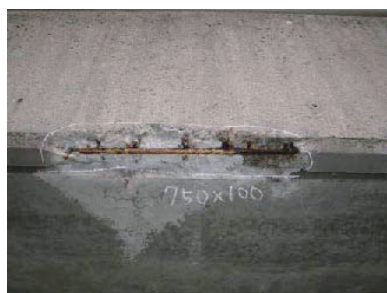
(g) 水切り近傍の鉄筋露出

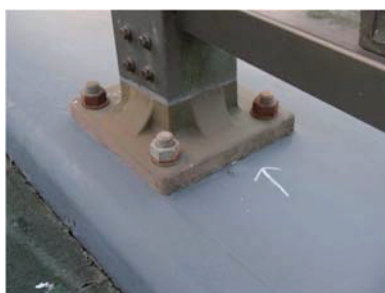
(h) 支柱基部のボルトの腐食

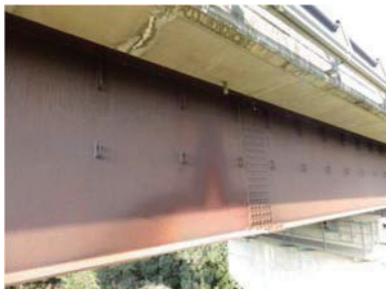
排水施設の損傷事例を写真-3.5.16 に示す。床版防水の水抜き孔や排水管の流末では、近傍の部材に水が飛散している事例がみられた。また、排水管の変曲部や接続部の破損個所で漏水が生じている事例がみられた。箱桁では排水管が桁内を通るように設置されている場合があり、部材の境界部から漏水が生じている事例がみられた。そもそも排水管自体が腐食して欠損している事例がみられた。排水管の取り付け金具では、取付金具とボルトの異種金属の接触によって電位差が生じたことによる腐食が発生した事例、橋面側の排水施設では集水枡との取り付けや土砂詰まりによって周辺部材に浸水したり排水不全になったりする事例がみられた。

(a) 水抜き孔からの排水の飛散

以上より、排水施設の設置位置や設置方法、排水管の長さが原因で、他部材に水が浸入する状況となっていたことがわかる。また、排水管や取り付け金具に腐食が生じたことについては、防食のスペックを明らかにした上で選択したり、維持管理をするのがよいと考えられる。

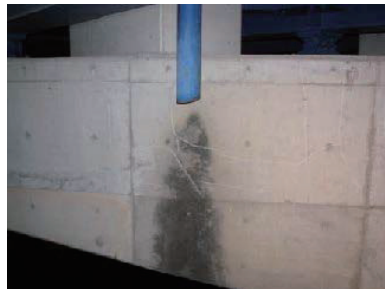
(b) 排水管からの排水の飛散

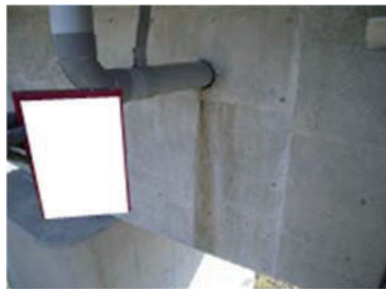
(d) 箱桁との取り付け部

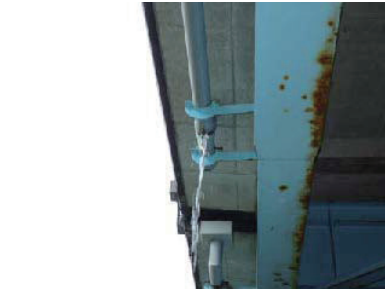
(e) 排水管の破損

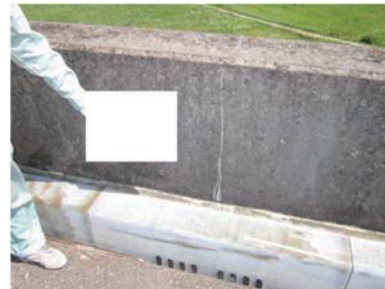
(h) 集水枡の取り付け

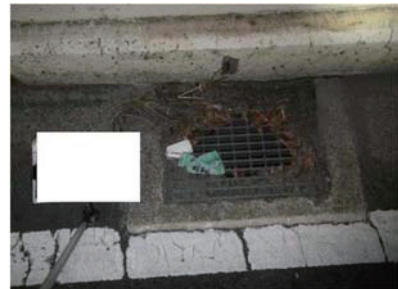
(i) 集水枡の土砂詰まり

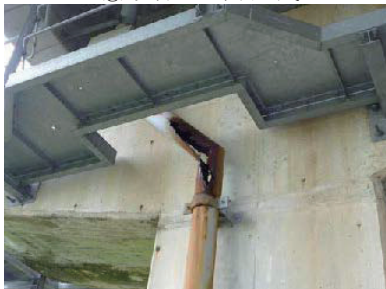
(j) 排水管屈曲部の腐食

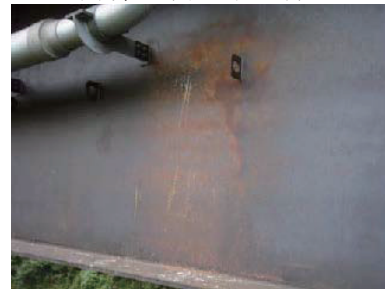
(k) 伝い水による主桁の腐食

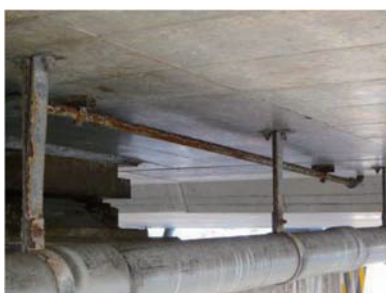
添架物等の損傷事例を写真-3.5.17に示す。添架物の取り付け金具は、水みちになりやすく、滞水する状況となって腐食する事例がみられた。また、取り付け金具が設置された部材側でも剥離・鉄筋露出等の変状が生じる事例があった。照明柱の台座では平坦部で滞水が生じやすく、腐食やうき、剥離等がみられた。

(b) 取付金具の腐食

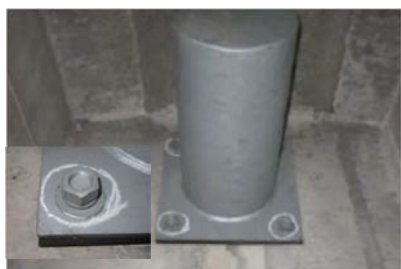
(d) ボルトの突出不足

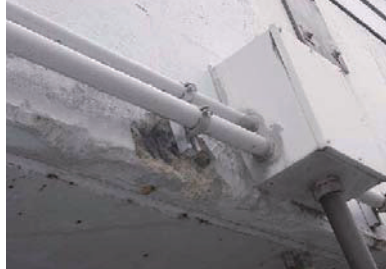
(e) 取り付け金具個所の剥落

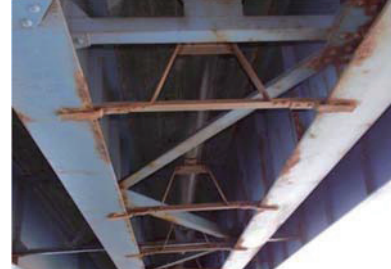
(f) 添架物の取付金具の腐食

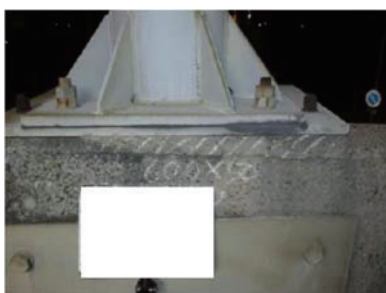
(h) 照明柱台座のうき

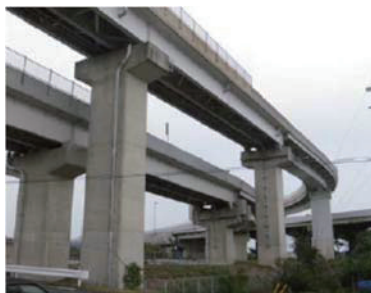
(b) 検査路の未設置

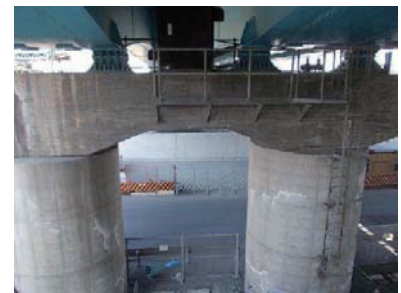
(c) 横断検査路の不足

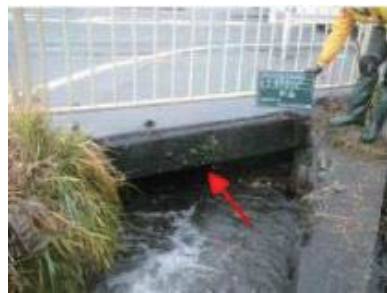
(d) 狭隘な桁下空間

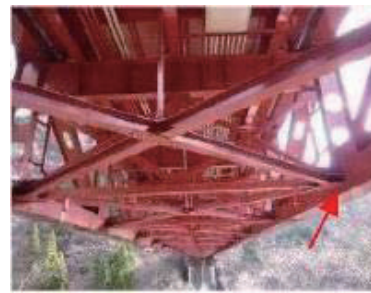
(e) トラス下弦材の確認困難

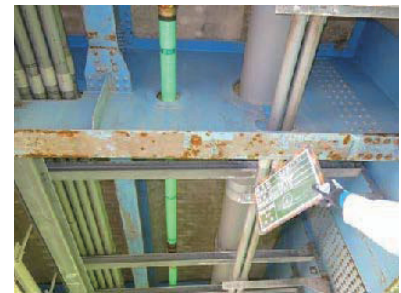
(f) 添架管位置の配慮不足

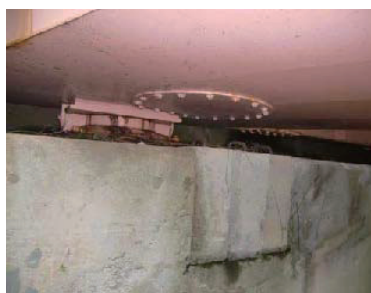
目的の箇所にアクセスが困難な事例を写真-3.6.1に示す。下部構造に設置された検査路において、上部工へアクセスする昇降用の検査路しかない場合、下部構造の横断方向や支承本体を点検する際には橋梁点検車を準備せざるを得ない。また、主桁の間に添架物が設置されている場合、床版を隠すように添架物が並んでいると点検者が進入することが困難な場合がある。他にも、桁下空間が狭い、トラス橋のように構成する部材が多い、箱桁内で人が届かないような箇所を点検する場合に点検施設が準備されていない、箱桁のマンホールが橋座面との間が狭隘で進入が困難な事例等がみられた。

(h) マンホールが開けない

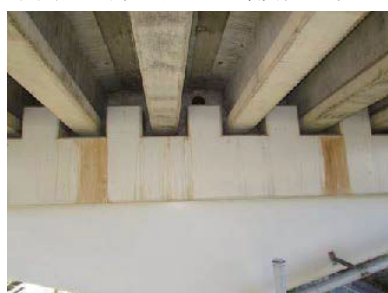
目的の箇所近づいても狭くて進入できない事例を写真-3.6.2に示す。桁端部と胸壁との隙間が狭い事例、桁下面と橋座との隙間が狭い事例がみられ、いずれも支承部や桁下面の状況、桁端部の腐食等の近接目視が困難となる。桁端部は伸縮装置からの漏水、橋座面の滞水、通気性の条件等により、塗装劣化、腐食が局部的に発生しやすい場所であり、定期点検や緊急点検の際に近接目視のための点検空間の確保及び補修・補強・更新のための空間の確保が必要な場所である。

(d) 桁端部の進入困難

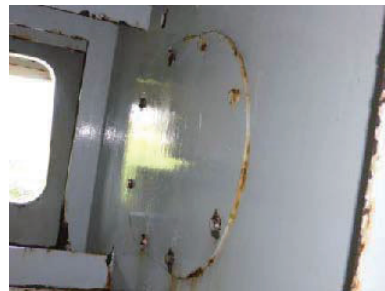
(i) 昇降部に手すりがない
