2. 3 国管理施設の診断結果

国が管理する全 745 施設の診断結果から、地方整備局別、構造形式別、変状種類別等の傾向を整理する。ここで、地方整備局別には、北海道開発局及び沖縄総合事務局も含めている。

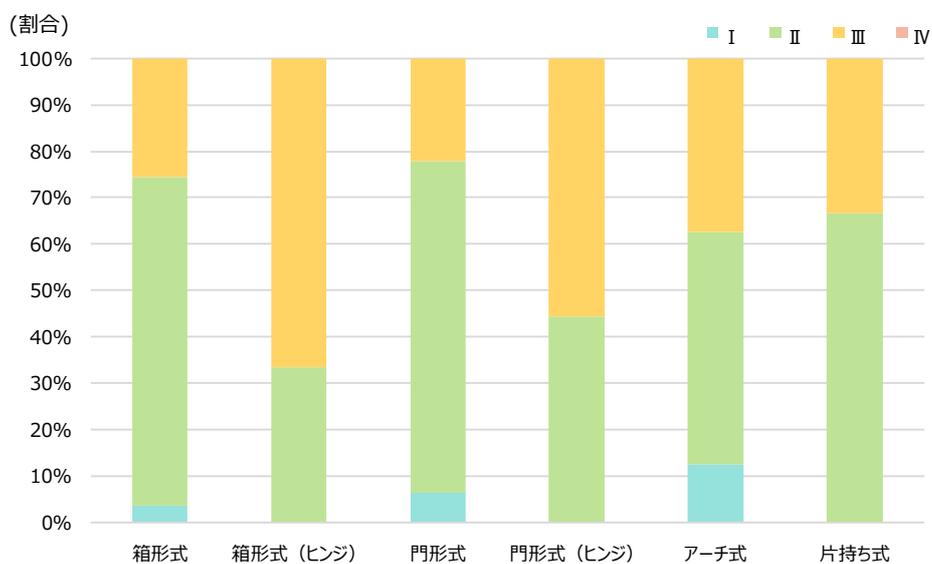
図 2.3.6 形式別の判定区分割合 (RC 製シェッド)

- 材質別では、鋼製シェットの判定区分Ⅲの割合が高い（図 2.3.4）。
- RC 製シェットでは、数が少ない形式を除き、箱形式、門形式の判定区分Ⅲの割合は同程度となっている（図 2.3.6）。
- PC 製シェットでは、単純梁式の判定区分Ⅲの割合が 50%を越えている（図 2.3.8）。
- 鋼製シェットでは、数が少ない形式を除き、概ねどの形式も判定区分Ⅲの割合が高い（図 2.3.10）。
- PC 製シェルター、鋼製シェルターともに、どの形式も判定区分Ⅲの割合が高い（図 2.3.12）。

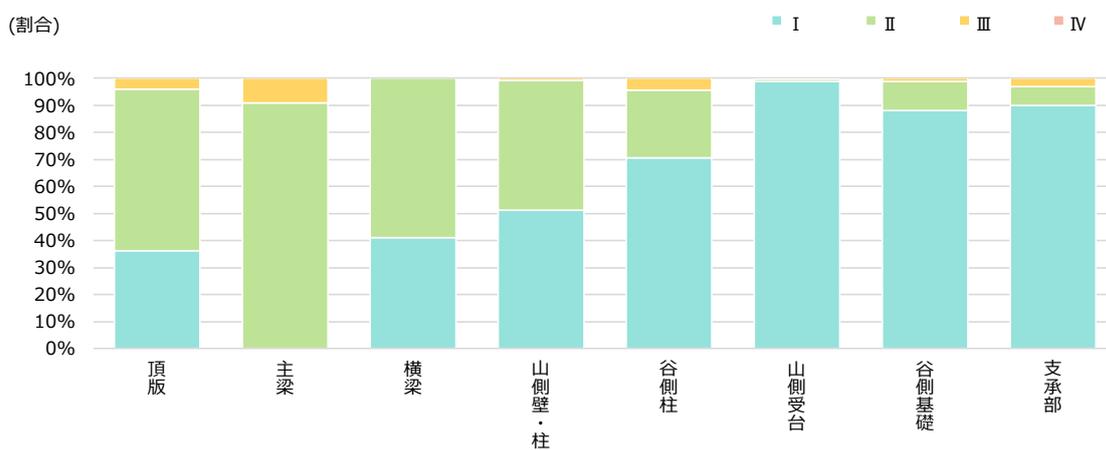
図 2.3.25 部材別の判定区分割合 (RC 製シェッド)

- 全シェッドの部材別では、主梁において、判定区分Ⅲの割合が高い傾向にある(図2.3.22)。
- RC製シェッドでは、部材数が少ない主梁を除き、谷側柱及び頂版において、定区分Ⅲの割合が高い傾向にある(図2.3.25)。
- PC製シェッドでは、主梁及び谷側柱において、判定区分Ⅲの割合が高い傾向にある(図2.3.28)。
- 鋼製シェッドでは、山側壁・柱において、判定区分Ⅲの割合が高い傾向になる(図2.3.31)。
- 全シェルターの部材別では、横梁において、判定区分Ⅲの割合が高い傾向にある(図2.3.34)。
- PC製シェルターでは、柱において、判定区分Ⅲの割合が高い傾向にある(図2.3.37)。
- 鋼製シェルターでは、横梁及び頂版において、判定区分Ⅲの割合が高い傾向にある(図2.3.40)。

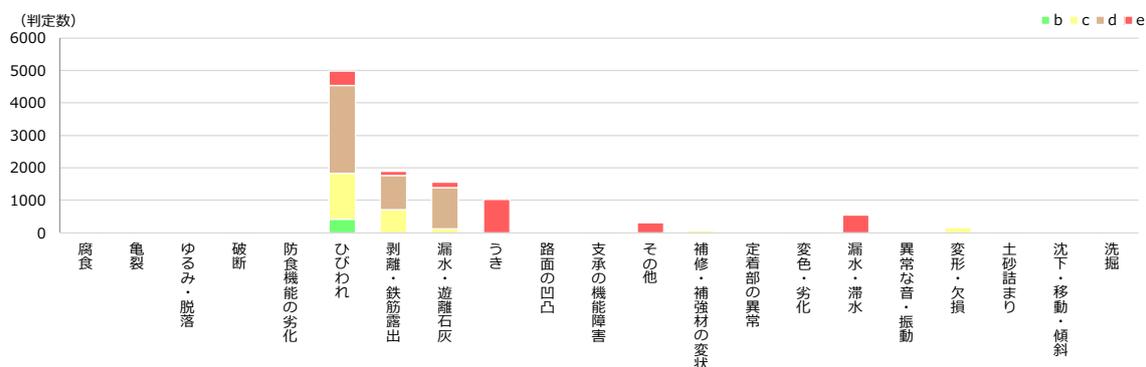
図 2.3.43 変状種類別の評価区別 (b~e) 変状発生数 (RC 製シェッド)

- RC 製シェッドの変状発生数は、「ひびわれ」が多く、次いで「剥離・鉄筋露出」となっている (図 2.3.43)。
- PC 製シェッド、PC 製シェルターの変状発生数は、「ひびわれ」が多く、次いで「剥離・鉄筋露出」となっている (図 2.3.46、2.3.52)。
- 鋼製シェッド、鋼製シェルターの変状発生数は、「腐食」が多く、次いで「防食機能の劣化」となっている (図 2.3.49、2.3.55)。

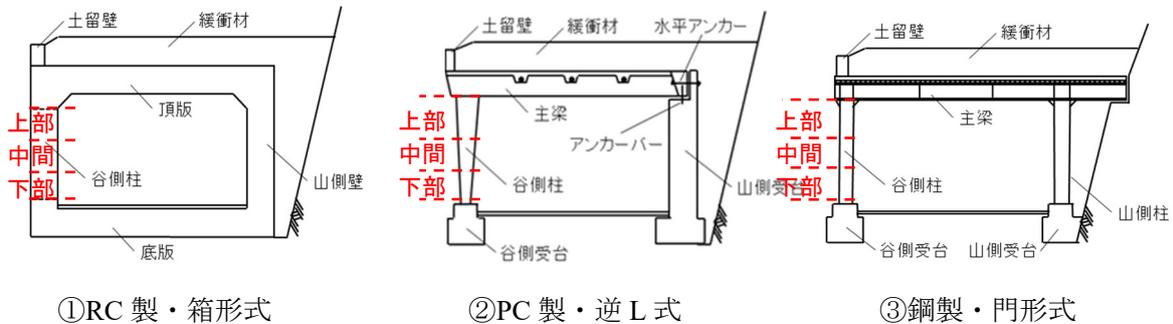
図 2.3.68 谷側柱分割模式図

シェッドにおいて、材質に関わらず変状数が多かった谷側柱の部材位置による変状の傾向を確認する。谷側柱を上部、中間、下部に三分割し、それぞれの位置での変状発生数を整理する（図 2.3.68）。
