6. 近年の台風被害を踏まえた建築物の屋根ふき材、小屋組、フロントサッシの耐風対策

(国土技術政策総合研究所 建築研究部長 福山 洋)

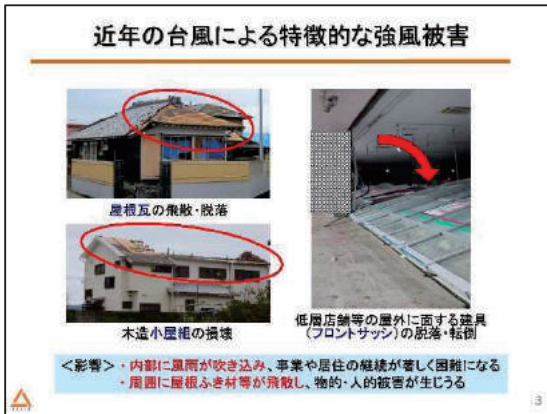
ここで近年の台風による特徴的な強風被害について御紹介したいと思います。

大きく3点でございます、1つ目が屋根瓦の飛散・脱落、2つ目が木造小屋組の損壊、そして3つ目は低層店舗などの屋外に面する建具、外と内を境にしているところにある建具、これをフロントサッシと呼んでおりますが、これが全体的に脱落・転倒しているという被害が見られました。

こういう被害が起きると、内部に風雨が吹き込むことによって事業や居住の継続が難しくなる。それから、周囲に屋根ふき材等が飛散することによって物的・人的被害が生じる、こういう影響がございます。

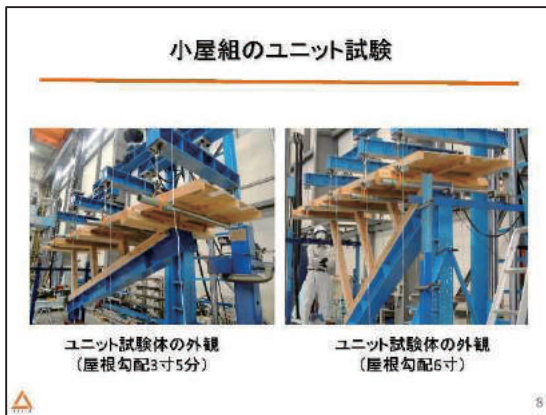
こちらは個々の接合部だけではなくて、それらを総合したユニット試験を行っているところです。小屋組の屋根勾配の違いが左と右の写真でございますが、これを上の方向に引っ張っていくという載荷をしております。

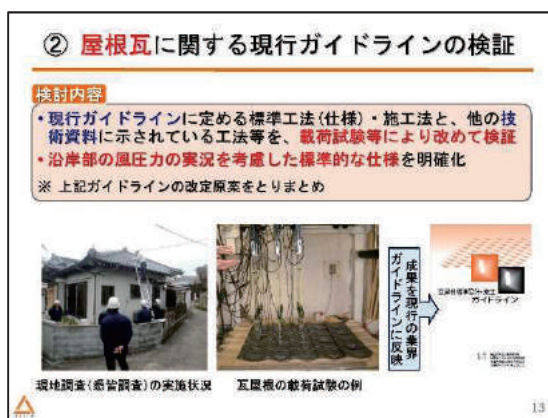
以上を踏まえて、背景と課題ですけれども、全ての瓦を緊結するガイドライン工法に着目してございます。これは耐震性・耐風性の高い緊結方法を示したもので、これによる瓦屋根は被害状況が少なく、一定の効果が認められました。ただし、沿岸部におきましては局所的な強風による被害が一部発生しております。ですので、沿岸部での風圧力の実況に対応した標準的な仕様の整備が課題となっております。

左側の写真は、ガイドライン工法ではないふき方で施工された屋根が被害を受けたというものです。真ん中の写真は、ガイドライン工法による瓦屋根で無被害でございました。右側は、ガイドライン工法による瓦屋根でございますが、沿岸部にあつて、局所的な強風によって部分的に被害が発生したというものでございます。

これに関して、検討内容ですが、現行ガイドラインに定める標準工法、施工法、その他の技術資料に示されている工法などを載荷試験によって改めて検証し、耐力などを調べる。それを基に沿岸部の風圧力の実況を考慮した標準的な仕様を明確化していく、お示ししていくという方向です。

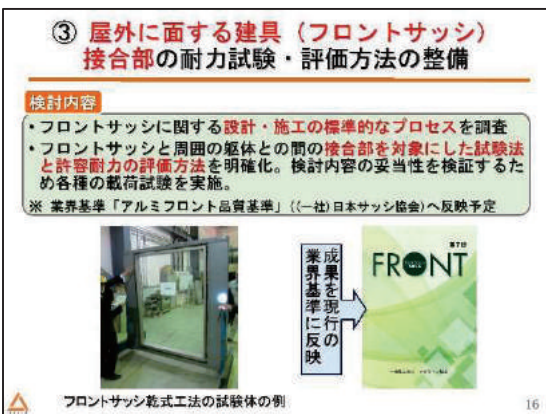
3つ目、フロントサッシについてです。これにつきましては、左下はドラッグストアの事例ですけれども、フロントサッシが全体的に転倒した。また、ショッピングセンターの事例でも外側から内側に向けて大きく損壊している状況が御覧いただけます。右側は、建具と鋼製支持部材との溶接接合部が破断した状況でございます。このような建具と周囲の躯体との間の接合部が被害の起点となっておりますけれども、この部分の許容耐力とか評価法の示し方がまだ明解になってございません。

そこで、検討内容ですけれども、まずはフロントサッシに関して設計・施工の標準的なプロセスを調査し、これに基づきフロントサッシと周囲の躯体との間の接合部を対象にした試験法と許容耐力の評価方法を開発し、お示ししていく。それと共に、その妥当性を検証するために、各種の載荷試験を実施する予定にしております。
