# 国土技術政策総合研究所資料

No.1189

## 熊本地震復旧対策研究室 5 年の歩み

—平成 28 年熊本地震の災害復旧現場に設置した国総研研究室の活動—

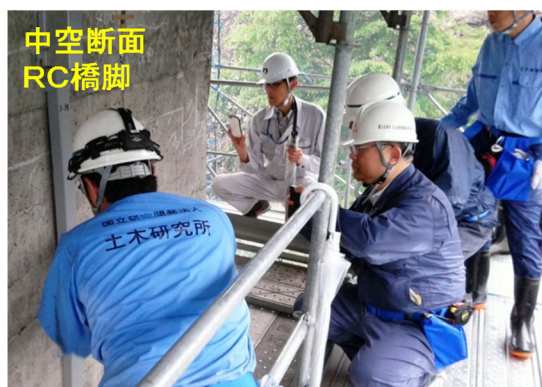
中空断面  
RC橋脚

(a) 中空断面 RC 橋脚の確認状況  
(土研 CAESAR と連携して対応)

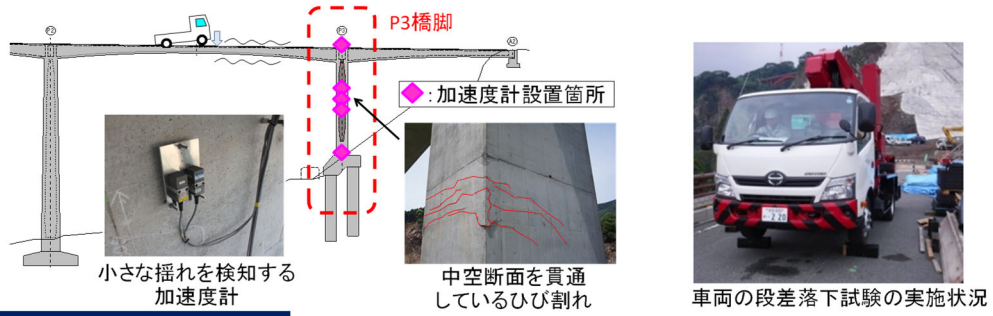
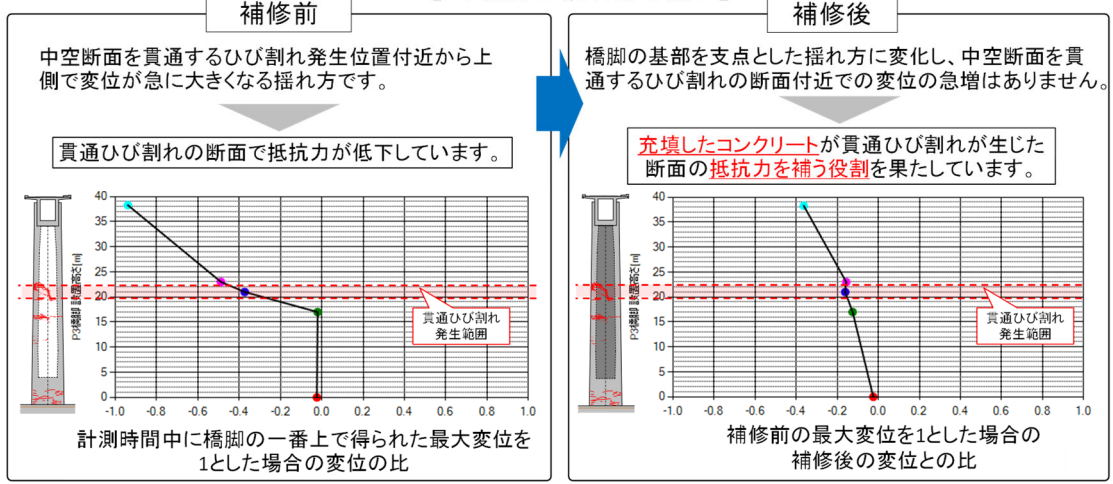
軸方向鉄筋の段落し部で断面を貫通するひび割れが生じせん断抵抗力が低下した P3 橋脚は、中空部にコンクリートを充填して補修した。この補修にあたっては、コンクリートを充填による自重の増加に伴う基礎の支持力や地震時の慣性力の増加などの影響を確認することや、コンクリートの充填等のために柱頭部に開口部を設置する際に橋の有する性能を低下させないようにするために考慮すべき事項、充填したコンクリートと既設コンクリートを一体化するための鋼材の設置に関する留意点などについて助言をした (図-3.6)。また、コンクリート充填による補修効果について、充填高さが貫通ひび割れを跨ぐ前後で P3 橋脚の振動が卓越する固有振動数が増加 (剛性が増加) していることを車両落下試験、常時微動計測により確認する方法を提案し、実施した (図-3.7)。

図-3.7(a) 橋の揺れ方の計測結果に基づく P3 橋脚の補修効果の確認(1)

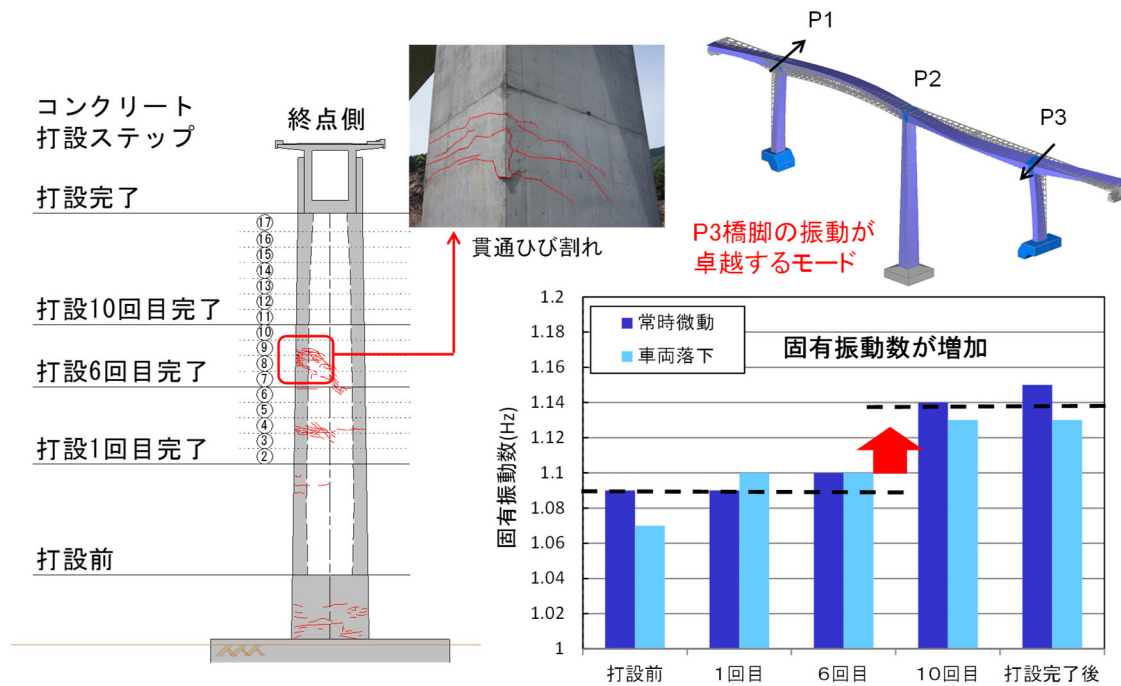
図-3.7(b) 橋の揺れ方の計測結果に基づく P3 橋脚の補修効果の確認 (2)

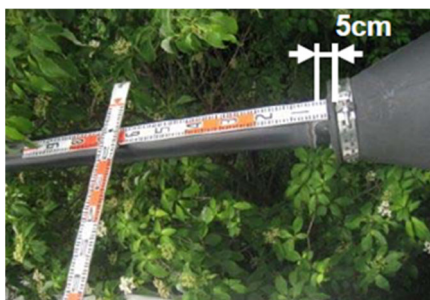
2面4段の全16本のケーブルで支持された斜張橋である桑鶴大橋では、熊本地震後に近接目視により外観変状調査を行った結果、ケーブルのよれや、照明柱との接触などによる被覆材の損傷などが生じた(写真-4.1、写真-4.2)。本橋の復旧では、上段1、2段目の計8本は、外観調査でケーブルのよれが確認されやことやケーブル張力が小さくなっていることから、被覆内部にある鋼線に破断を含めた変状が生じている可能性が排除できないと考えられたため撤去し交換した。一方で、下段3、4段目はよれが見られなかったこと、張力からケーブル塑性化はしておらず弾性範囲に留まっていると判断し残置して再利用した。

(b) 定着部でのゴムカバーからのずれ

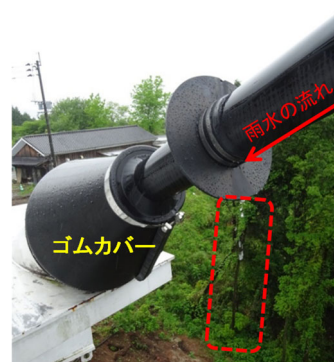
- a) 削孔位置はケーブルの中でも腐食環境となりやすい箇所であること、調査後に孔を閉塞する観点から、ケーブル表面を伝う雨水の水みち経路上にないこと、閉塞のための補修施工の確実性が確保できる箇所であることに配慮して選定することが重要である。具体的には、降雨時のケーブルを伝う水の流れから水みちとなるケーブル下面 (写真-4.4) や、より直接的に雨がかけやすいケーブル上面側は避けることや、調査のために大がかりな足場の設置などをせずとも目視による確認が容易な位置が適している。
- b) 削孔部の大きさは、錆は素線どうしの谷間が水みちとなって生じていたことが前述の撤去ケーブルの調査で確認されたことから、隣接しあう少なくとも 2 本の素線の確認はできるようにする必要がある。また、削孔部は調査終了後に補修するが、補修部とその周辺の被覆との応力差などにより被覆が損傷しケーブル内部に水が浸入することがないような補修ができることも考慮して設定する必要がある。

写真-4.4 ケーブルを伝う水の流れ

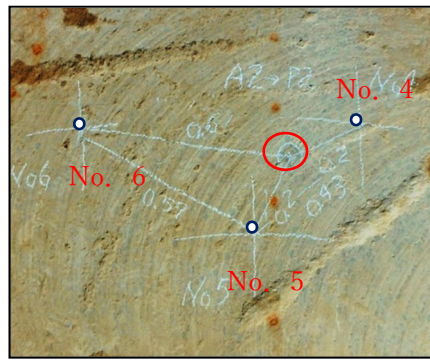
(b) 旧 A2 橋台

高周波衝撃弾性波法は地震後の基礎の状態把握を迅速に行える方法の1つとして用いられることが多いが、今回の検討から高周波衝撃弾性波法により耐荷性能に影響ない程度の損傷と評価した場合でも、ボアホールカメラ調査により損傷が認められる事例を確認した。この結果から、地震後の基礎の状態把握を速やかに行う観点からは、高周波衝撃弾性波法はボアホールカメラ調査の実施対象を選定するスクリーニングとして活用することが考えられる (図-4.8)。ただし、今回の検討対象には損傷度 A に相当するデータが含まれておらず、また、基礎形式、地盤条件含め限られた調査結果に基づく提案であることには留意が必要である。

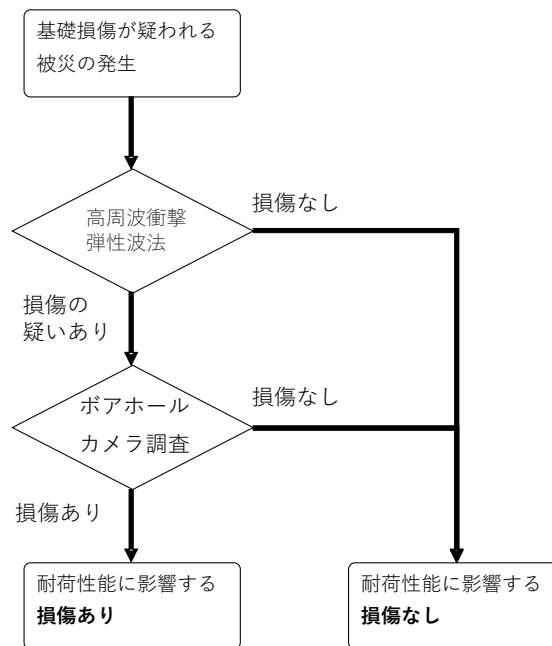
図-4.8 地震後の基礎の損傷調査における高周波衝撃弾性波法の活用方法案

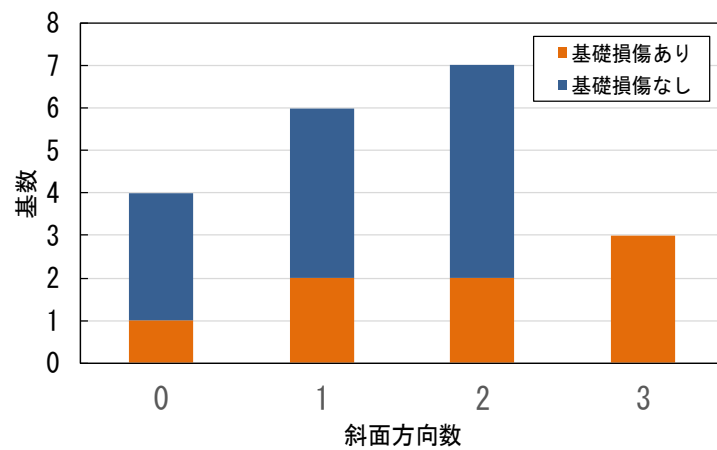
斜面方向数別の基礎の損傷状況を図-4.10に示す。斜面方向数0~2の場合には、斜面方向数と基礎の損傷有無との間に関係性は認められない一方で、斜面方向数3に該当する直接基礎2基と橋軸方向に単列配置の深礎基礎1基ではいずれも損傷が生じていた。このうち深礎基礎は、橋の耐震設計法が大きく変わった平成8年の道路橋示方書を適用して設計された橋の基礎である。これらから橋台の前面側及び両側面側が全て斜面となっているような位置に橋台を設置すると、適用示方書によらず地盤変状の影響を受けた際に基礎に損傷が生じやすい傾向にあるといえる。

図-4.10 斜面向数が基礎の損傷に及ぼす影響

にくい複数列配置の基礎形式にする、あるいは大口径深礎基礎のような剛性が高い形式を選定する方がよいことがわかる。

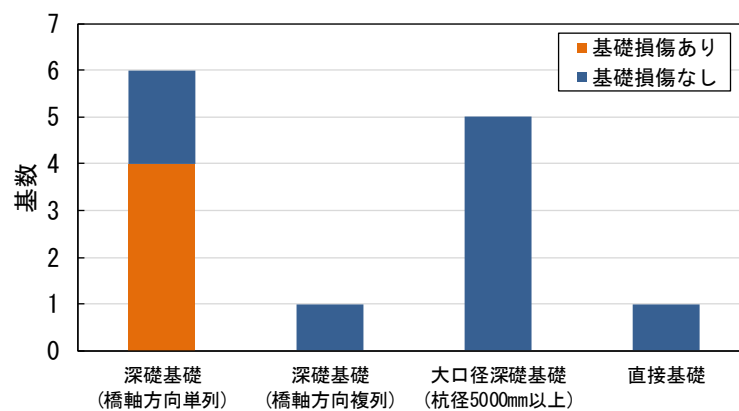
斜面方向数1または2の場合を対象に、基礎の損傷状況を基礎の構造形式ごとに集計した結果を図-4.11に示す。これより基礎の損傷は橋軸方向に単列配置となった深礎基礎の場合に損傷が発生しやすい傾向があるといえる。

図-4.11 斜面向数が1又は2の場合において基礎の構造形式が基礎の損傷に及ぼす影響
