道路トンネルの定期点検に関する参考資料（2021年版）

—道路トンネル変状・異常事例集—

Reference to Inspection Manual for Road Tunnels (2021)

- Casebook of damage of road tunnels -

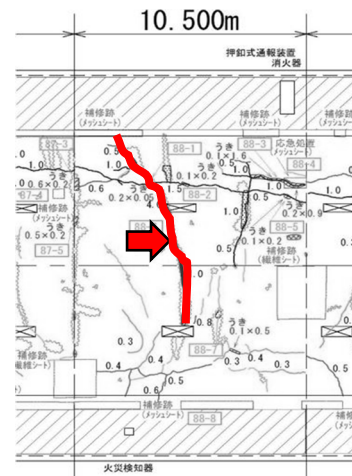
変状箇所	覆工	部位	アーチ部	工法	矢板工法	対策区分	Ⅲ
写真番号	2.2.1					変状展開図

覆工アーチ部に発生したひび割れの例。
 変状規模は、最大幅4.0mm×長さ10.0mと、横断方向に半断面を超える大きなひび割れが生じている。
 漏水を伴い、スパン全長におよぶ縦断方向のひび割れと交差している。
 地山条件や施工記録等から、外力作用の可能性のあるトンネルである。

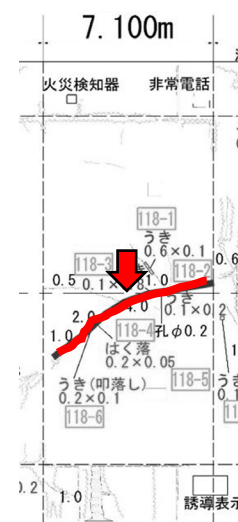
変状箇所	覆工	部位	アーチ部	工法	矢板工法	対策区分	Ⅲ
写真番号	2.2.2					変状展開図

覆工アーチ部に発生したひび割れの例。
 変状規模は、最大幅4.0mm×長さ7.7mと、スパン全長におよぶ縦断方向のひび割れが生じている。
 周囲のうきのほか、ひび割れ中央部の段差や欠けが確認され、変状がかなり進行している。

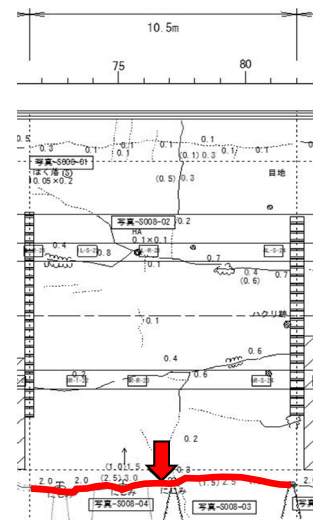
変状箇所	覆工	部位	側壁部	工法	矢板工法	対策区分	Ⅲ
写真番号	2.2.3		変状展開図

覆工側壁部に発生したひび割れの例。
 変状規模は、最大幅3.0mm×長さ10.5mと、スパン全長におよぶ縦断方向のひび割れが生じている。
 ひび割れからの漏水を伴い、遊離石灰も確認され、変状がかなり進行している。

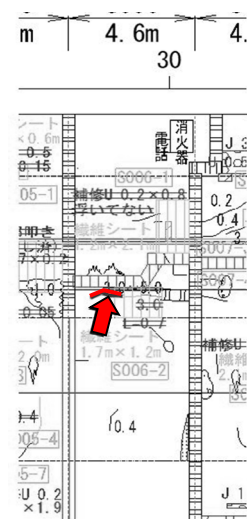
変状箇所	覆工	部位	アーチ部	工法	矢板工法	対策区分	Ⅱa
写真番号	2.2.4		変状展開図

覆工アーチ部に発生したひび割れの例。
 変状規模は、最大幅3.0mm×長さ0.7m程度である。ただし、視認できた長さだけでなく、導水樋や繊維シートの下にもひび割れがある可能性が高い。
 ひび割れ周辺にうきや変色が確認でき、既に当て板工が施工されていることから、今後の変状の進行に注意する必要がある。

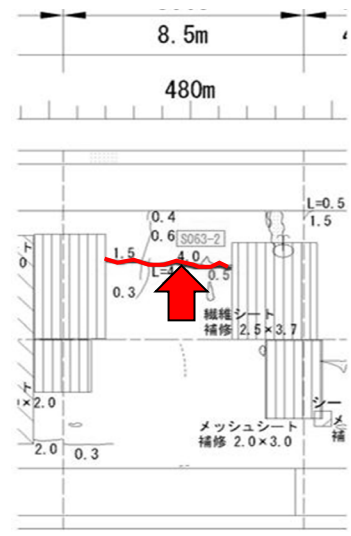
変状箇所	覆工	部位	アーチ部	工法	矢板工法	対策区分	Ⅱb
写真番号	2.2.5		変状展開図

覆工アーチ部に発生したひび割れの例。
 変状規模は、最大幅4.0mm×長さ4.5mで、縦断方向にひび割れが生じている。
 進行性は見られないが、周囲の覆工の状態が悪いことから、今後の変状の進行に注意する必要がある。

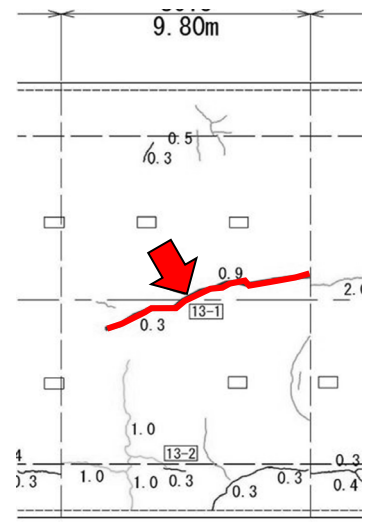
変状箇所	覆工	部位	アーチ部	工法	山岳トンネル工法	対策区分	Ⅱb
写真番号	2.2.6		変状展開図

覆工アーチ部に発生したひび割れの例。
 変状規模は、最大幅0.9mm×長さ8.8mで、縦断方向に長いひび割れが生じている。
 外力性の可能性もあるが、一度の点検で判断は困難であり、今後の変状の進行に注意する必要がある。

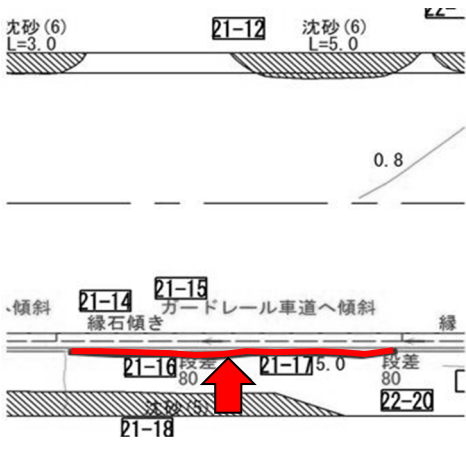
トンネル本体工の変状事例		変状種別		①圧ざ、ひび割れ		4/4	
変状箇所	路肩及び路面	部位	歩道・監査歩廊等	工法	矢板工法	対策区分	Ⅱb
写真番号	2.2.7					変状展開図

説明							
<p>歩道・監査歩廊等に発生したひび割れの例。</p> <p>変状規模は、最大幅5.0mm×長さ9.0mで、縦断方向に長いひび割れが生じている。</p> <p>付近の縁石に段差や傾斜が発生しており、ガードレールも車道側へ傾斜がみられる。</p> <p>外力性の可能性もあるが、一度の点検で判断は困難であり、今後の変状の進行に注意する必要がある。</p>

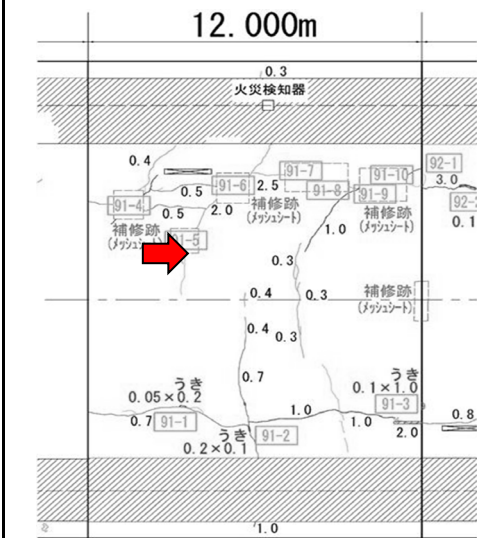
変状箇所	覆工	部位	アーチ部	工法	矢板工法	対策区分	Ⅲ
写真番号	2.3.1				変状展開図

覆工アーチ部に発生したうき・はく離の例。
 変状規模は、0.3m×0.05mで、ひび割れに沿ってうきが生じている。
 ブロック化による落下が懸念される。

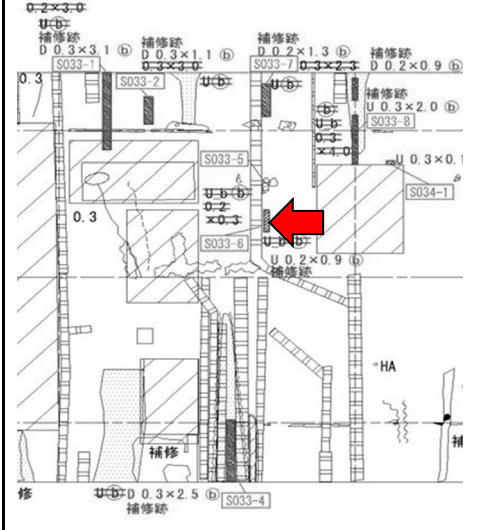
変状箇所	覆工	部位	アーチ部	工法	矢板工法	対策区分	Ⅲ
写真番号	2.3.2				変状展開図

覆工アーチ部に発生したうき・はく離の例。
 変状規模は、0.2m×0.9mで、導水工沿いにうきが生じ、ひび割れを伴う。
 ブロック化による落下が懸念される。

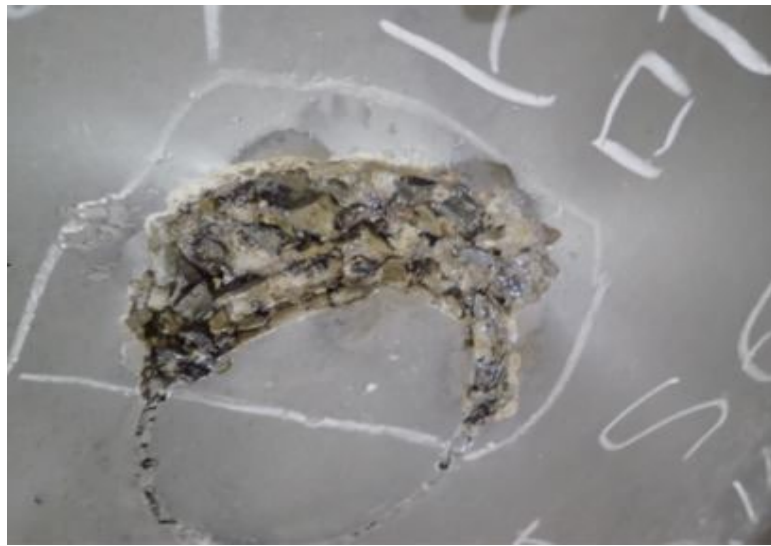
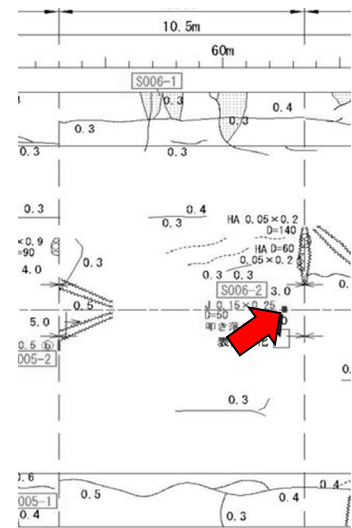
変状箇所	覆工	部位	アーチ部	工法	矢板工法	対策区分	Ⅲ
写真番号	2.3.3		変状展開図

覆工アーチ部に発生したうき・はく離の例。
 変状規模は、0.15m×0.25mで、覆工打設時の吹上げ口の周辺に豆板が生じている。
 打音異常があり、たたき落としによる骨材の抜け落ちも見られ変状がかなり進行しており、落下が懸念される。

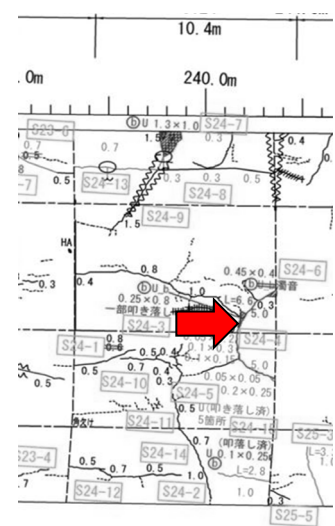
変状箇所	覆工	部位	アーチ部	工法	山岳トンネル工法	対策区分	Ⅲ
写真番号	2.3.4		変状展開図

覆工アーチ部に発生したうき・はく離の例。
 変状規模は、0.25m×0.8mで、ひび割れに沿ってうきが生じている。
 たたき落としで一部は除去したが、打音異常箇所が完全には除去できない状態である。
 ひび割れを伴っており、ブロック化による落下が懸念される。

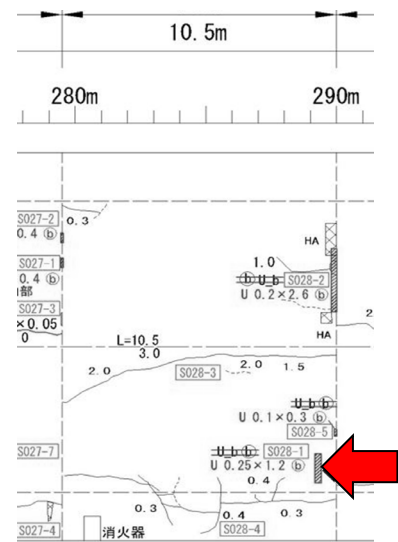
変状箇所	覆工	部位	アーチ部	工法	山岳トンネル工法	対策区分	Ⅲ
写真番号	2.3.5		変状展開図

覆工アーチ部に発生したうき・はく離の例。
 変状規模は、0.25m×1.20mで、ひび割れに沿ってうきが生じている。
 打音異常があり、覆工内部に豆板・ひび割れが存在する可能性があり、ブロック化による落下が懸念される。

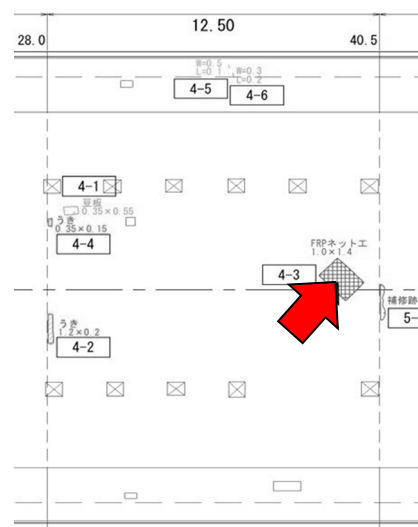
変状箇所	覆工	部位	アーチ部	工法	山岳トンネル工法	対策区分	Ⅲ
写真番号	2.3.6		変状展開図

覆工アーチ部に発生したうき・はく離の例。
 変状規模は、1.0m×1.1mで、表面の変色や打音異常から、覆工内部に異物の混入の可能性があり、落下が懸念される。
 ※点検時に応急措置としてFRPネット（1.0m×1.4m）を設置。

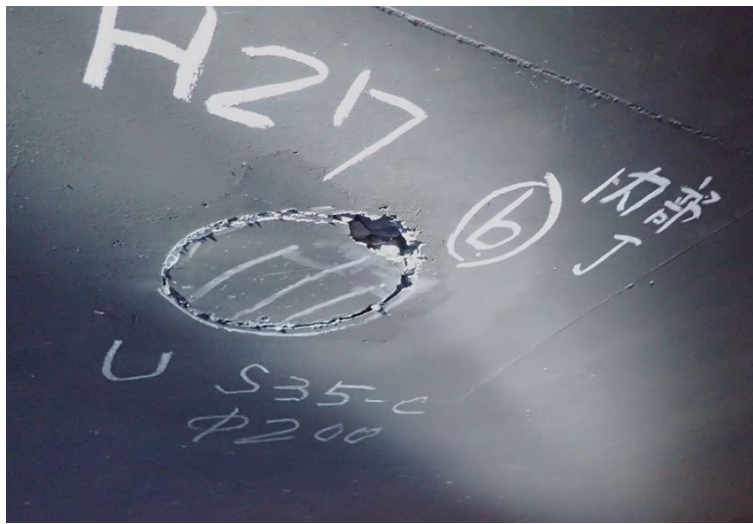
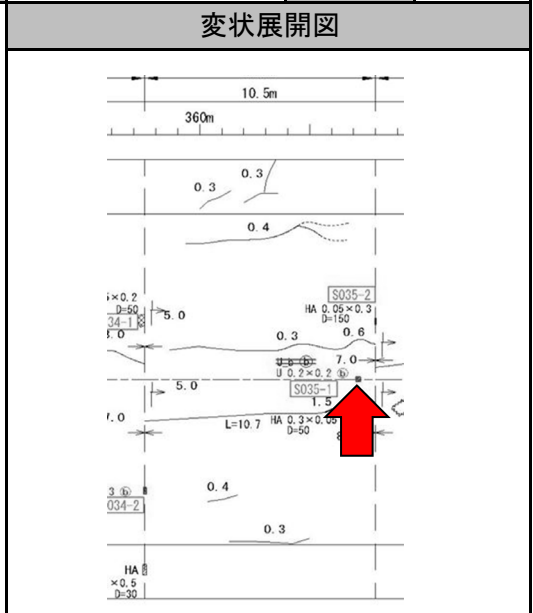
写真番号	2.3.7
------	-------

覆工アーチ部に発生したうき・はく離の例。
 変状規模は、0.20m×0.20mで、吹上げ口跡の周辺に豆板が生じている。
 骨材の抜け落ちも見られ、ブロック化による落下が懸念される。

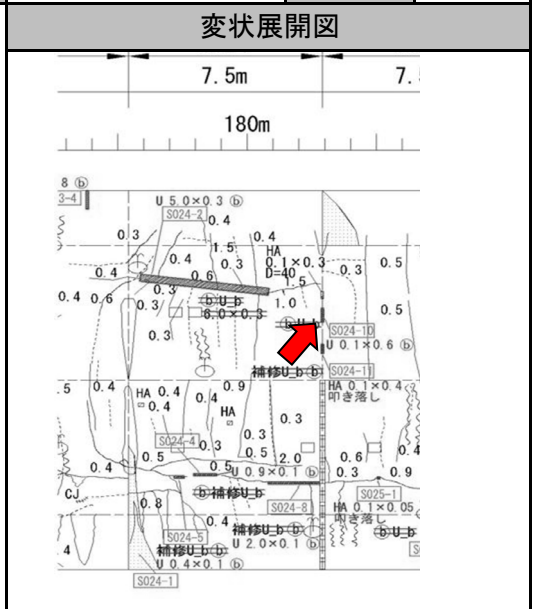
写真番号	2.3.8
------	-------

覆工横断目地部に発生したうき・はく離の例。
 変状規模は、0.1m×0.6mで、ひび割れを伴ううきが生じている。
 ブロック化による落下が懸念される。

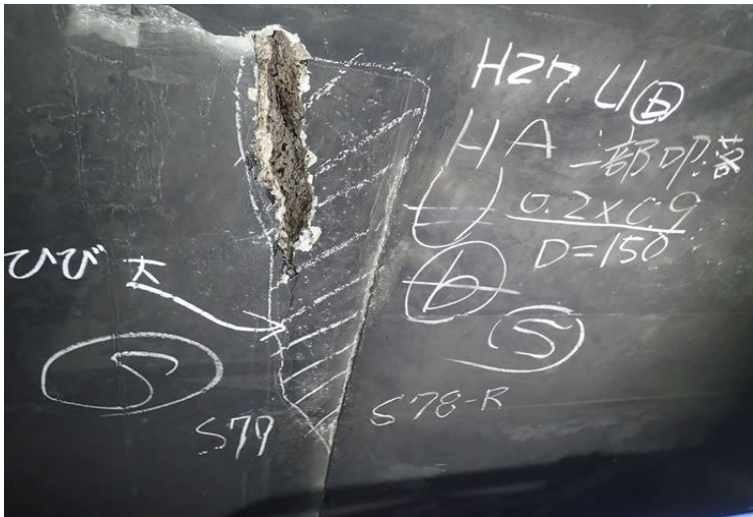
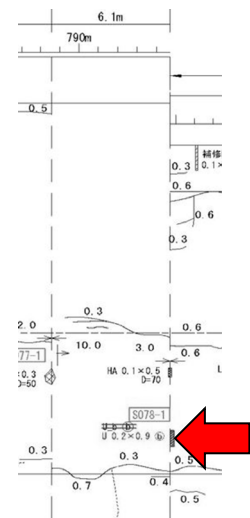
変状箇所	覆工	部位	横断目地部	工法	山岳トンネル工法	対策区分	Ⅲ
写真番号	2.3.9				変状展開図

覆工横断目地部に発生したうき・はく離の例。

変状規模は、0.2m×0.9mで、目地沿いにうきが生じ、ひび割れや遊離石灰が見られる。

たたき落としで一部は除去したが、打音異常箇所が完全には除去できない状態にあり、ブロック化による落下が懸念される。

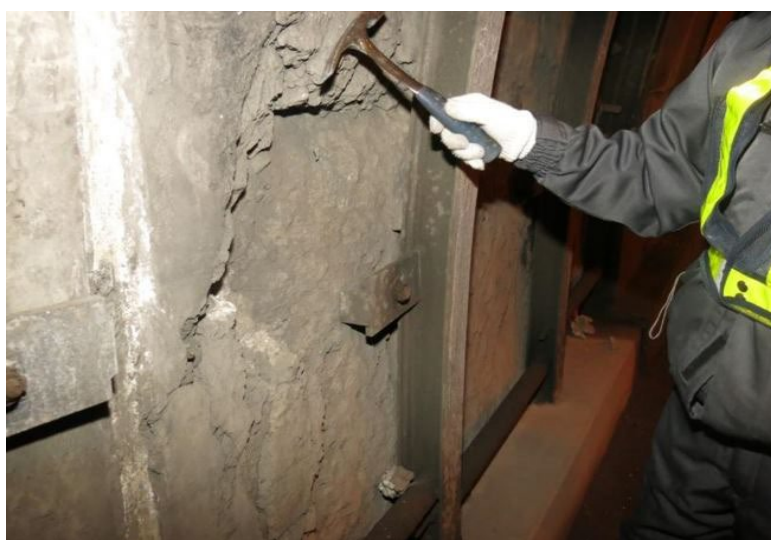
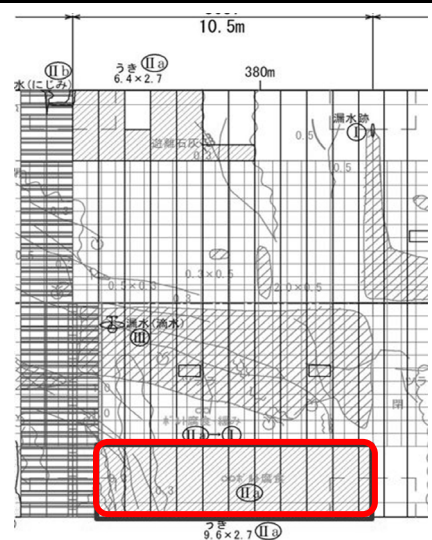
変状箇所	覆工	部位	側壁部	工法	矢板工法	対策区分	Ⅱa
写真番号	2.3.10				変状展開図

覆工側壁部に発生したうき・はく離の例。

変状規模は、9.6m×2.7mと、広範囲で覆工表面の劣化が確認される。

明確な打音異常は認められないが、ハンマーで容易に崩れる状態にあり、今後材質劣化の進行により落下する可能性がある。

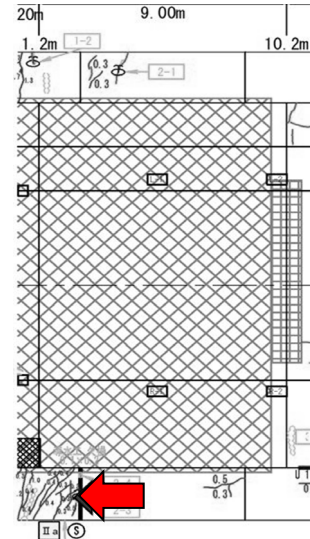
変状箇所	覆工	部位	側壁部	工法	矢板工法	対策区分	Ⅱa
写真番号	2.3.11					変状展開図

覆工側壁部に発生したうき・はく離の例。
 変状規模は、1.5m×2.1mと、ひび割れが密集した範囲にうきが生じている。
 ブロック化には至っておらず、打音異常はあるが側壁部であり、たたき落とし程度でははく落しない。
 今後材質劣化の進行により落下する可能性がある。

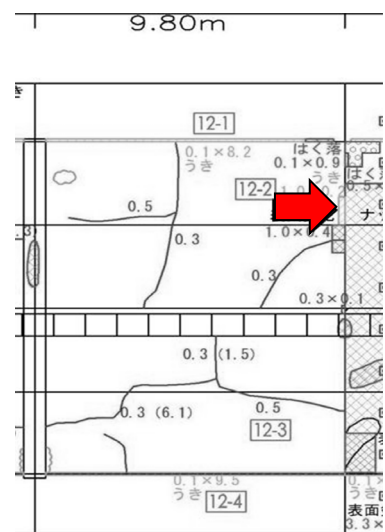
変状箇所	覆工	部位	横断目地部	工法	矢板工法	対策区分	Ⅱa
写真番号	2.3.12					変状展開図

覆工横断目地部に発生したうき・はく離の例。
 変状規模は、1.0m×0.2mで、横断目地に沿ったうきが生じている。
 ひび割れを伴っているがブロック化には至っていない。たたき落とし程度でははく落しないが、既設の対策工から、隣接する覆工の状態も悪かったことが推定されるため、今後材質劣化の進行により落下する可能性がある。

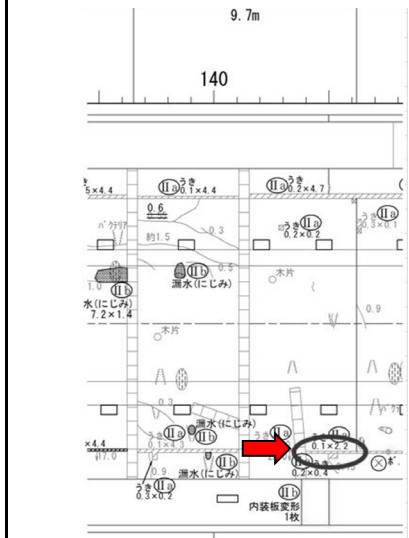
変状箇所	覆工	部位	水平打継ぎ目	工法	矢板工法	対策区分	Ⅱa
写真番号	2. 3. 13					変状展開図

覆工水平打継ぎ目に発生したうき・はく離の例。
 変状規模は0.1m×2.2mで、目地モルタルにうきが生じている。
 側壁部であるが、目地材劣化の兆候があり、今後材質劣化の進行により落下する可能性がある。

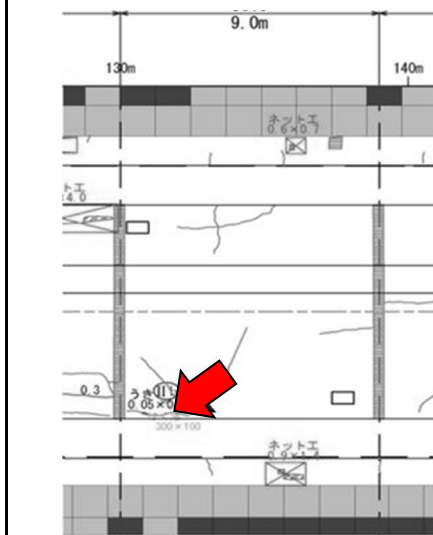
変状箇所	覆工	部位	アーチ部	工法	矢板工法	対策区分	Ⅱb
写真番号	2. 3. 14					変状展開図

覆工アーチ部に発生したうき・はく離の例。
 変状規模は、0.2m×0.05mで、ひび割れに沿ってうきが生じている。
 打音異常があるものの、側壁部であり、たたき落とし程度でははく落しない。
 今後の材質劣化の進行に注意する必要がある。

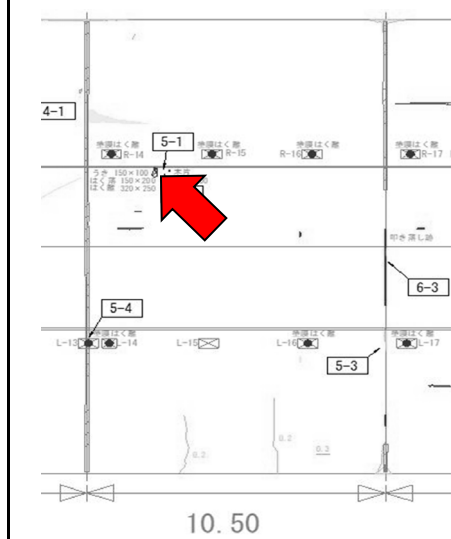
変状箇所	覆工	部位	アーチ部	工法	山岳トンネル工法	対策区分	Ⅱb
写真番号	2.3.15		変状展開図

覆工アーチ部に発生したうき・はく離の例。
 変状規模は、0.15m×0.2mで、うきが生じている。
 たたき落としで不安定部分を除去したが、鉄筋の露出が確認されたため、劣化防止コーティング剤の散布により応急処置を実施している。今後の材質劣化の進行に注意する必要がある。

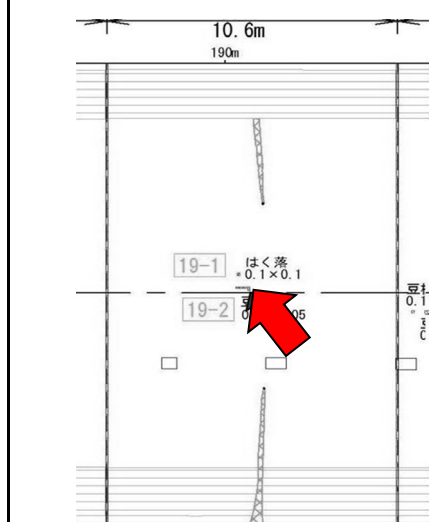
変状箇所	覆工	部位	アーチ部	工法	山岳トンネル工法	対策区分	Ⅱb
写真番号	2.3.16		変状展開図

覆工アーチ部に発生したうき・はく離の例。
 変状規模は、0.4m×0.05mで、覆工表面に豆板が生じており、骨材が露出している。
 今後の材質劣化の進行に注意する必要がある。

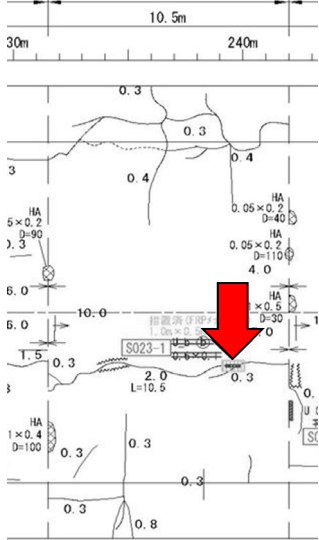
トンネル本体工の変状事例		変状種別		②うき・はく離		9/13		
変状箇所	覆工	部位	アーチ部	工法	山岳トンネル工法	対策区分	Ⅱb	
写真番号	2.3.17						変状展開図

説明								
<p>覆工アーチ部に発生したうき・はく離の例。</p> <p>変状規模は、0.10m×0.60mで、ひび割れに沿ってうきが生じている。</p> <p>FRPメッシュネットを措置済み。</p> <p>今後の材質劣化の進行に注意する必要がある。</p>

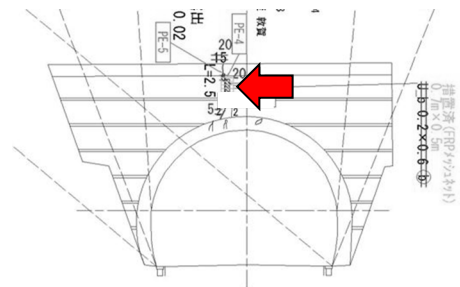
変状箇所	坑門	部位	面壁部	工法	矢板工法	対策区分	IV
写真番号	2.3.18					変状展開図

坑門面壁部に発生したうき・はく離の例。
 変状規模は、0.2m×0.6m程度で、銘板横のひび割れに沿ってうきが生じている。
 ひび割れが閉合してブロック化しており、打音異常もある。
 ひび割れ幅も大きいので、早期落下の可能性が極めて高い。

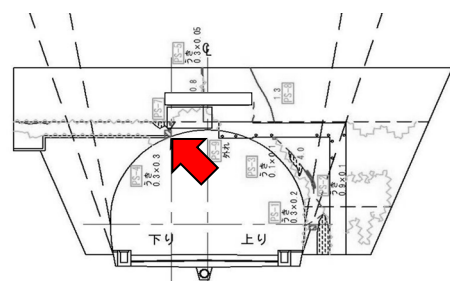
変状箇所	坑門	部位	面壁部	工法	矢板工法	対策区分	II a
写真番号	2.3.19					変状展開図

坑門面壁部に発生したうき・はく離の例。
 変状規模は、0.3m×0.3m程度で、変色部位にうきが生じている。
 ひび割れを伴っており、今後材質劣化の進行により落下する可能性がある。

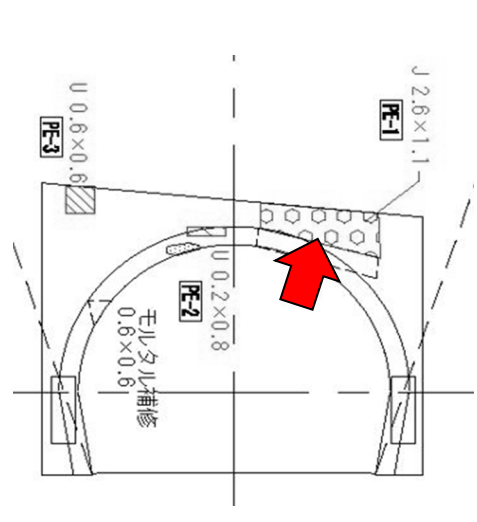
変状箇所	坑門	部位	面壁部	工法	矢板工法	対策区分	Ⅱa
写真番号	2.3.20					変状展開図

坑門面壁部に発生したうき・はく離の例。
 変状規模は、2.6m×1.1mの範囲で、面壁に豆板が生じている。
 骨材が露出しており、たたき落とし程度でははく落しないが、今後材質劣化の進行により落下する可能性がある。

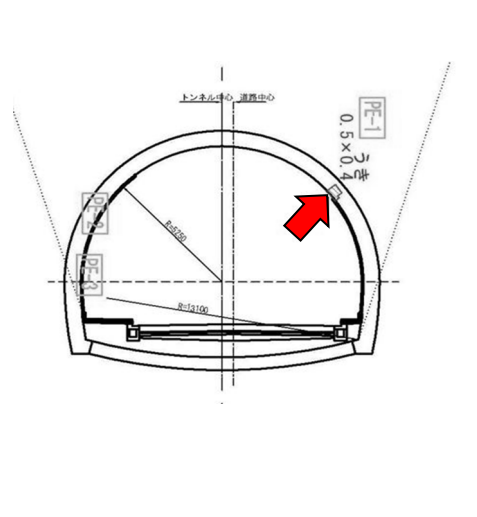
変状箇所	坑門	部位	突出部	工法	矢板工法	対策区分	Ⅱa
写真番号	2.3.21					変状展開図

坑門突出部に発生したうき・はく離の例。
 変状規模は、0.5m×0.4m程度で、突出部の端部にうきが生じている。
 ひび割れを伴っており、今後材質劣化の進行により落下する可能性がある。

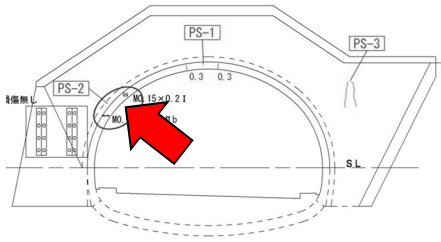
トンネル本体工の変状事例		変状種別	②うき・はく離	12/13			
変状箇所	坑門	部位	面壁部	工法	山岳トンネル工法	対策区分	Ⅱb
写真番号	2. 3. 22		変状展開図

説明							
<p>坑門面壁部に発生したうき・はく離の例。</p> <p>変状規模は、0.05m×0.35m 及び 0.15m×0.2m の範囲で豆板が生じている。</p> <p>軽微な豆板で、たたき落とし程度では骨材の抜け落ちは生じない。</p> <p>今後の材質劣化の進行に注意する必要がある。</p>

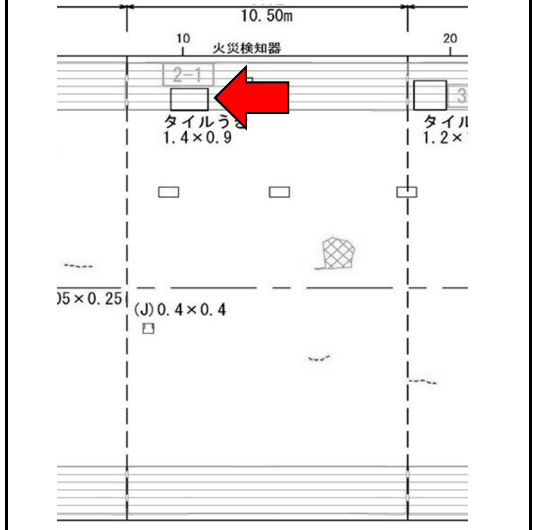
写真番号	2. 3. 23
------	----------

側壁部の内装エタイル(直張り)に発生したうき・はく離の例。
 変状規模は、1.4m×0.9mの範囲でタイルにうきが生じている。
 タイルの接着機能の低下により落下する可能性があるため、今後の材質劣化の進行に注意する必要がある。

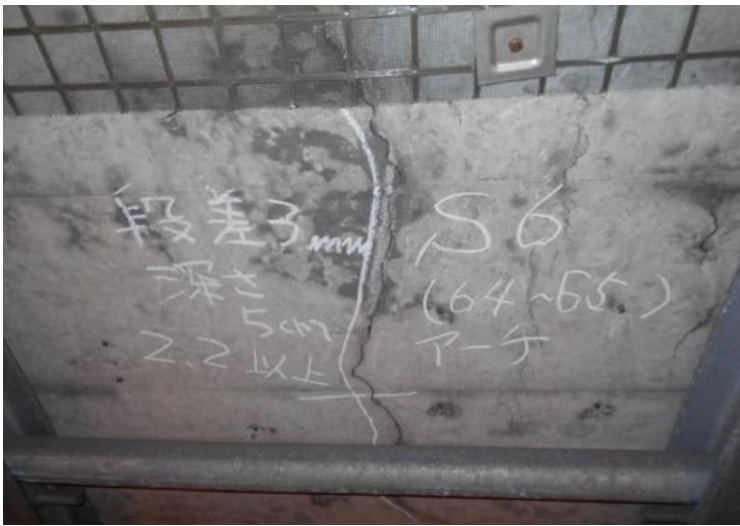
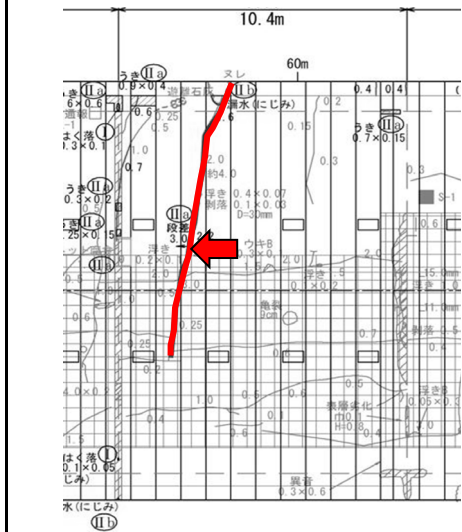
変状箇所	覆工	部位	アーチ部	工法	矢板工法	対策区分	Ⅱa
写真番号	2.4.1		変状展開図

覆工アーチ部に発生した変形、移動、沈下の例。
 変状規模は、段差3.0mm、開口幅2.2mm。変形速度は不明。
 前回点検時には変状が無かったことから、進行性が疑われる状態である。
 外力対策工の設置状況からみても、外力性の変状である可能性は高い。

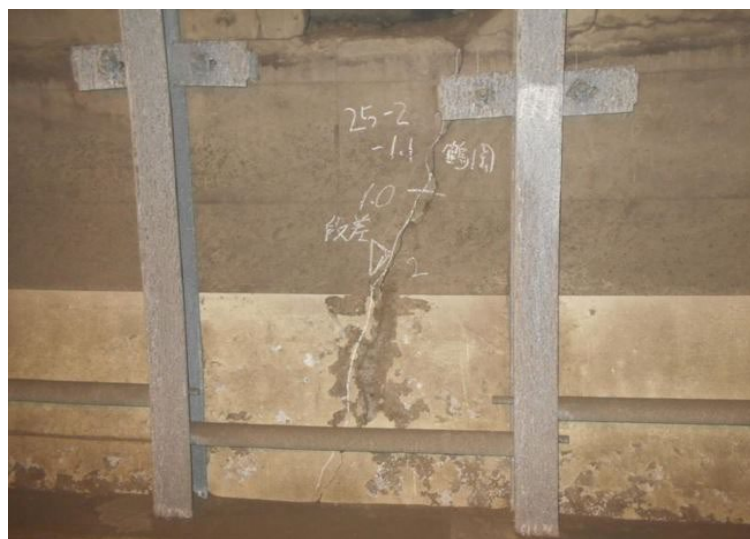
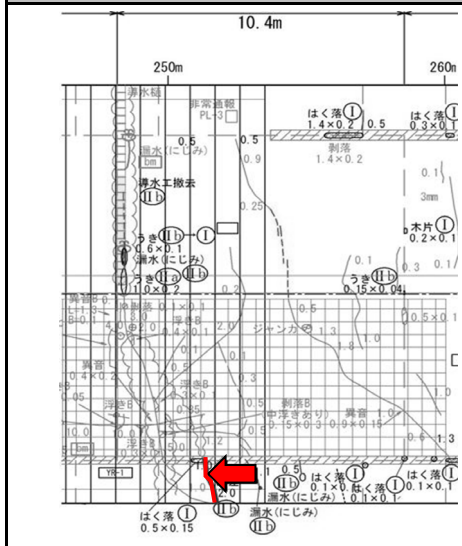
変状箇所	覆工	部位	側壁部	工法	矢板工法	対策区分	Ⅱb
写真番号	2.4.2		変状展開図

覆工側壁部に発生した変形、移動、沈下の例。
 変状規模は、段差2.0mm、開口幅1.0mmで、変形速度は不明。
 前回点検時には変状が無かったことから進行性が疑われる状態である。
 今後の変形速度に注意する必要がある。

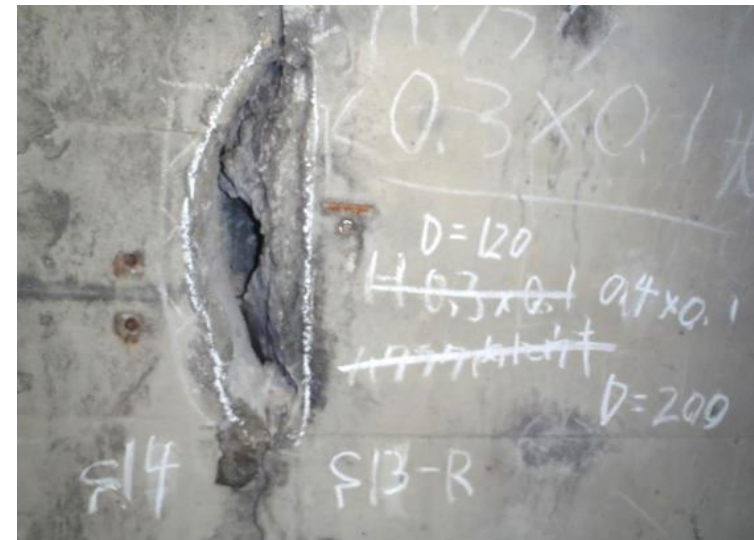
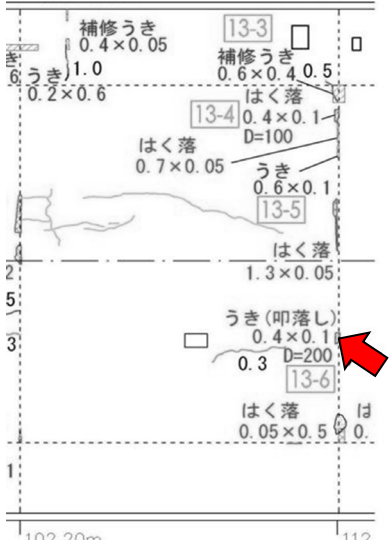
写真番号	2.6.2	変状展開図					
------	-------	-------	--	--	--	--	--

覆工アーチ部に発生した巻厚の不足または減少の例。
 変状規模は、0.4m×0.1m程度で、叩き落しにより表面から深さが0.2m凹んだ状態である。
 覆工が設計巻厚の2/3以下となり有効巻厚が不足し、構造物の機能が損なわれている可能性がある。

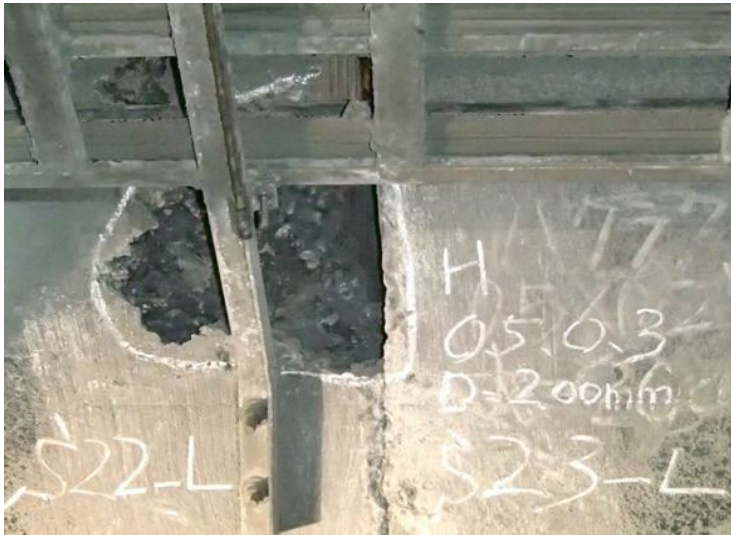
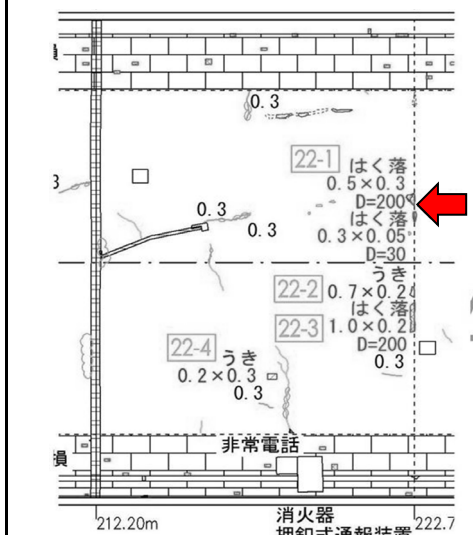
覆工アーチ部に発生した巻厚の不足または減少の例。
 変状規模は、0.5m×0.3程度で、はく落により表面から深さが0.2m凹んだ状態である。
 覆工が設計巻厚の2/3以下となり有効巻厚が不足し、構造物の機能が損なわれている可能性がある。

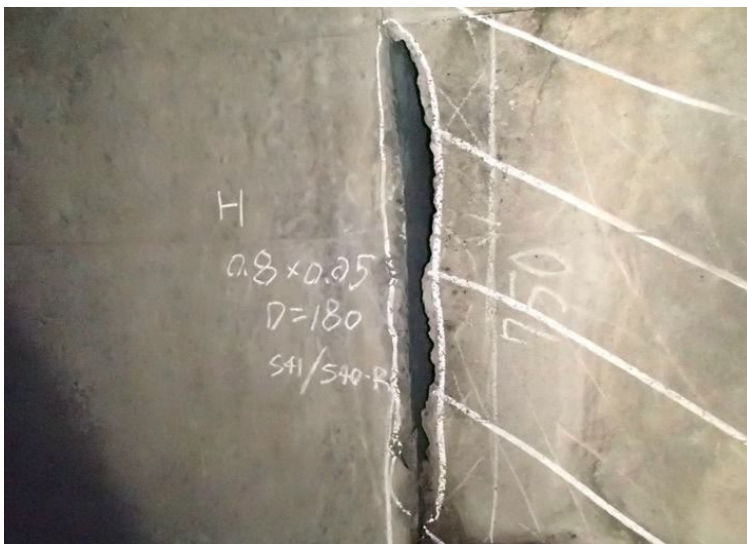
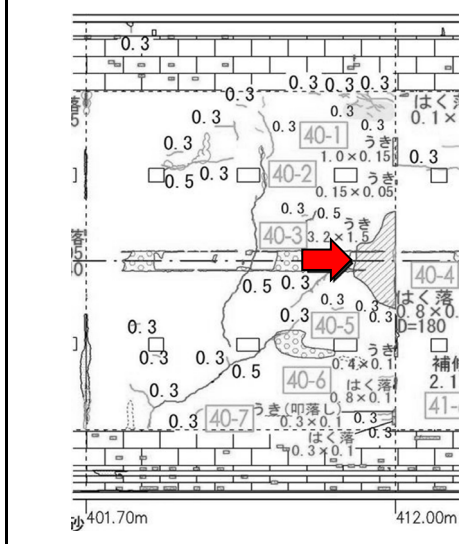
覆工アーチ部に発生した巻厚の不足または減少の例。
 変状規模は、0.8m×0.05m程度で、はく落により表面から深さが0.18m凹んだ状態である。
 覆工が設計巻厚の2/3以下となり有効巻厚が不足し、構造物の機能が損なわれている可能性がある。

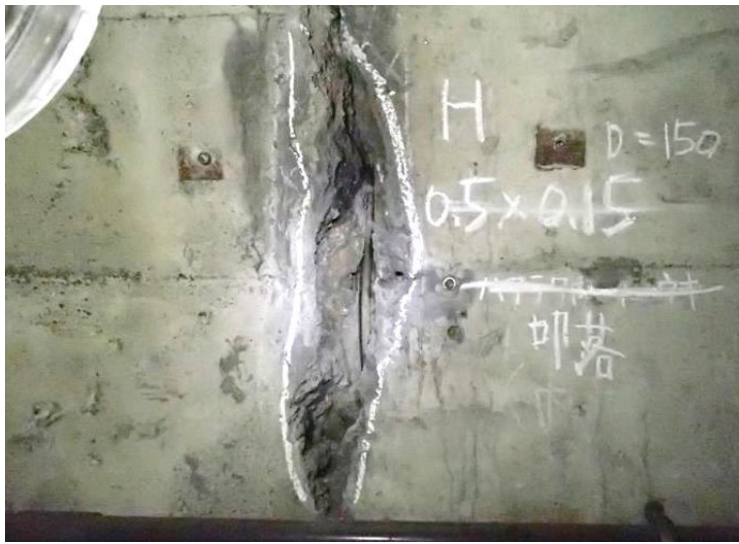
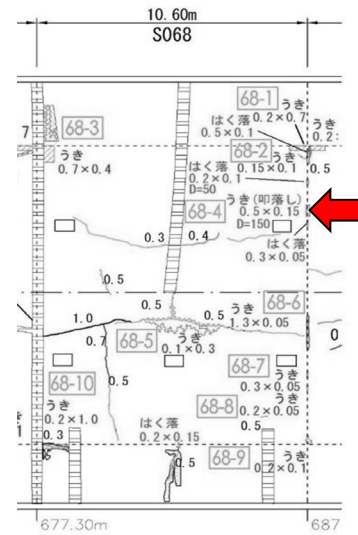
覆工アーチ部に発生した巻厚の不足または減少の例。
 変状規模は、0.15m×0.5mで、叩き落しにより表面から深さが150mm凹んだ状態である。
 有効巻厚が減少した状態であるため注意が必要である。

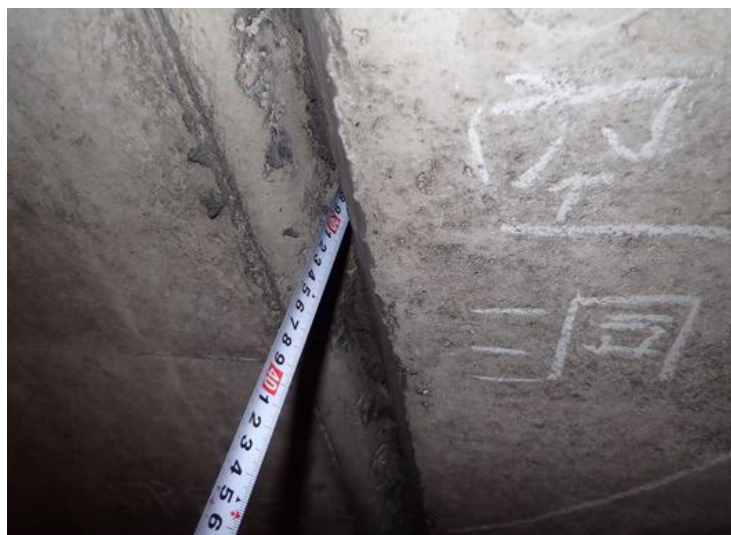
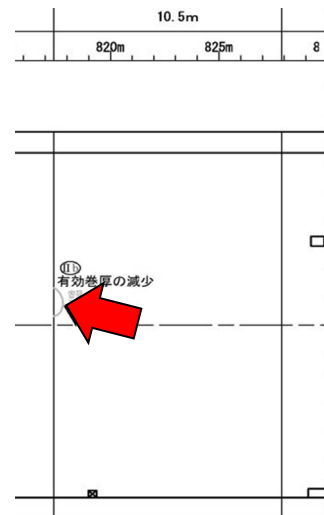
覆工アーチ部に発生した有効巻厚の不足または減少の例。
 変状規模は、背面空洞深さ0.05mで、覆工背面に空洞が生じている。
 有効巻厚が減少した状態であるため注意が必要である。

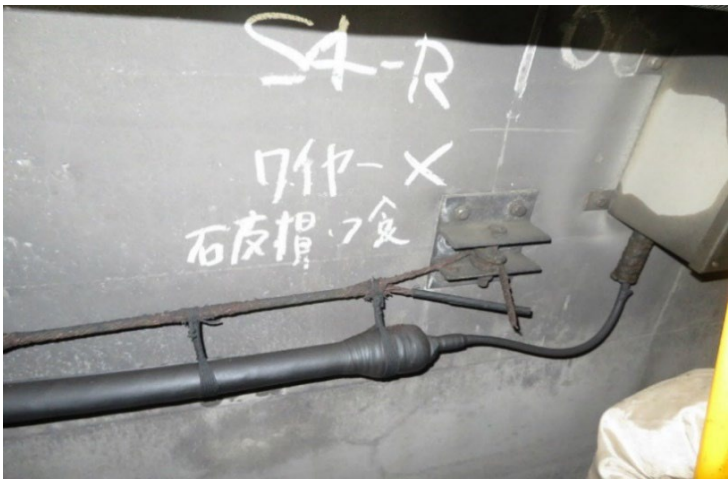
異常概要		
		ケーブル吊りワイヤーの取付部に破断が認められ、落下が懸念される。

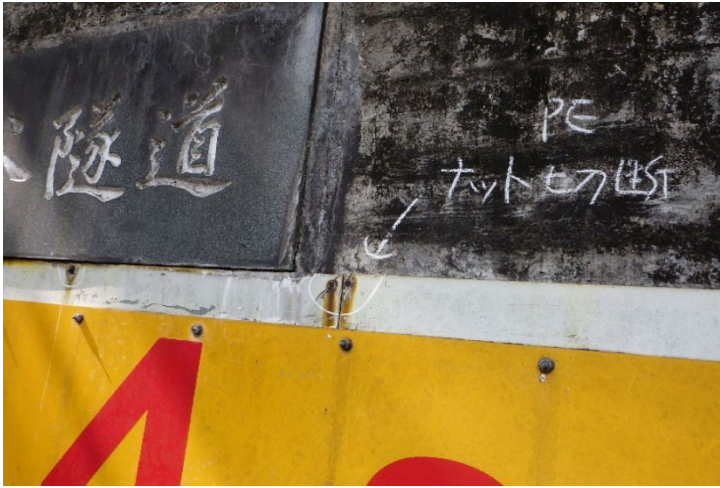
附属物取付状態の異常		部位	ボルト・ナット、アンカー類	1/5	
写真番号	3.4.1

異常の種類	① 破断
異常概要				標識取付ボルト・ナットに破断が認められ、落下が懸念される。	
写真番号	3.4.2

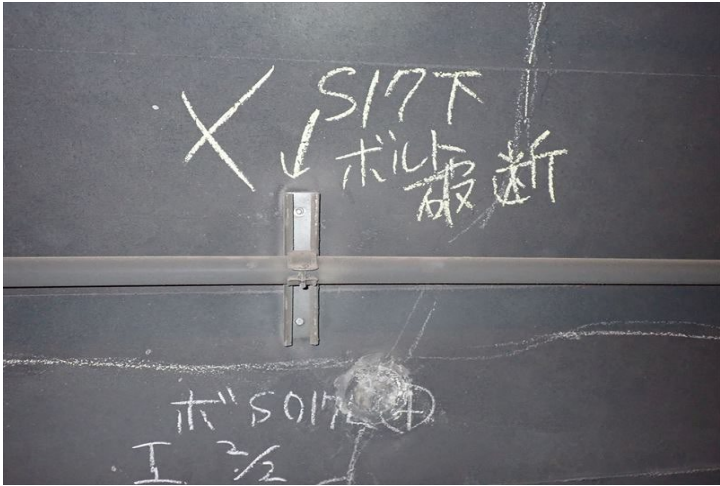
異常の種類	① 破断
異常概要				ケーブル取付金具のアンカーボルトに破断が認められ、落下が懸念される。

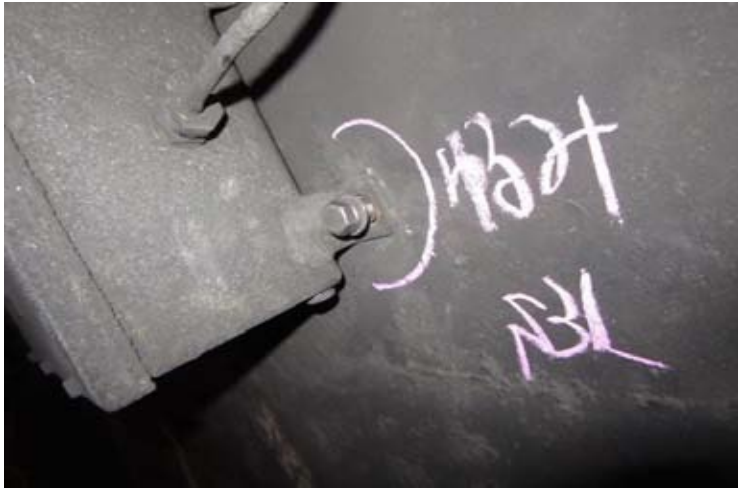
異常の種類	② 緩み、脱落
異常概要				<p>照明灯具取付金具のボルトが緩んでおり、落下が懸念される。</p> <p>応急措置：ボルトの締め直し。</p>	
写真番号	3.4.6

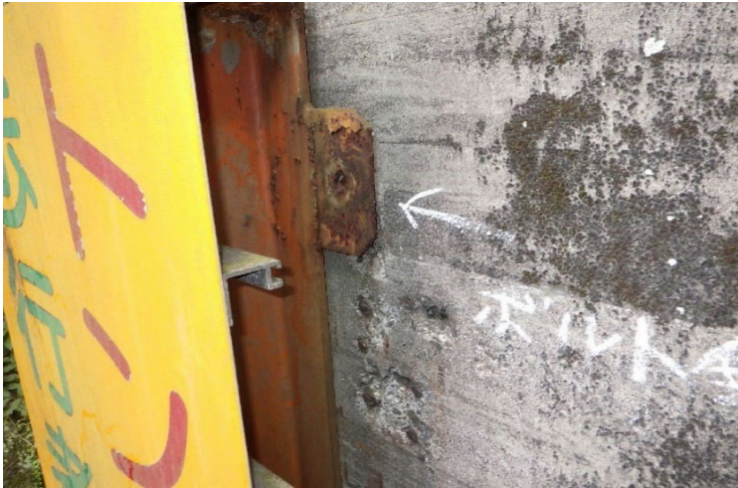
異常の種類	② 緩み、脱落
異常概要				<p>標識取付部材のボルトが脱落しており、落下が懸念される。</p>

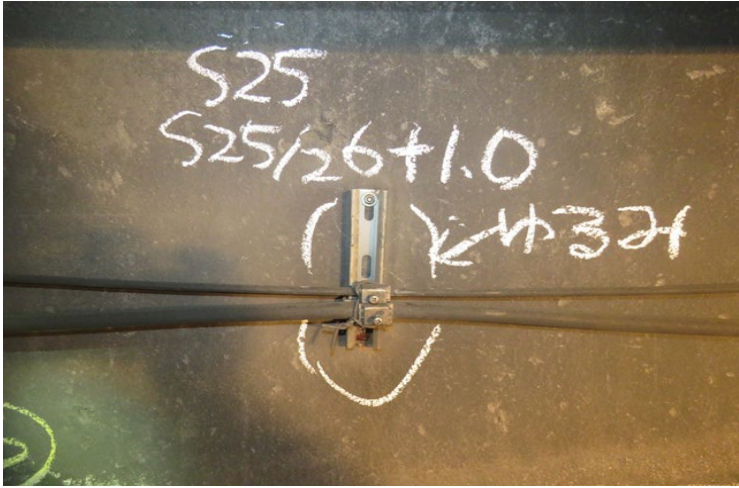
附属物取付状態の異常		部位	ボルト・ナット、アンカー類	3/5	
写真番号	3.4.7

異常の種類	② 緩み、脱落
異常概要				ケーブル取付金具のナットに緩みがあり、落下が懸念される。 応急措置：ナットの締め直し。	
写真番号	3.4.8

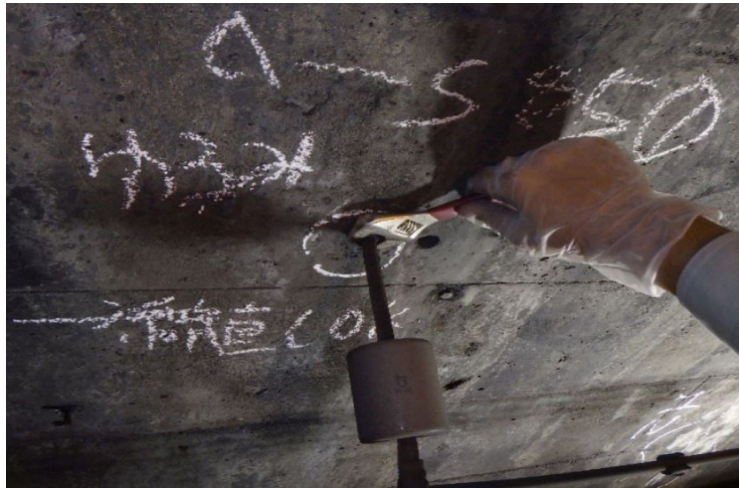
異常の種類	② 緩み、脱落
異常概要				ラジオ再放送ケーブル碍子のナットに緩みがあり、落下が懸念される。 応急措置：ナットの締め直し。	
写真番号	3.4.9

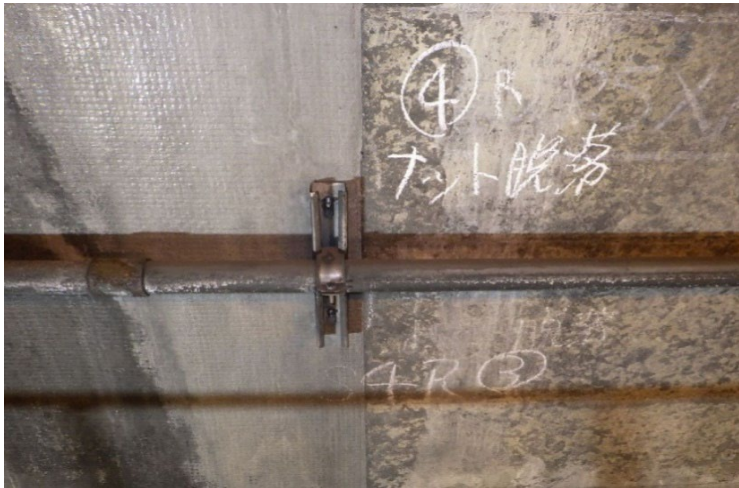
異常の種類	② 緩み、脱落
異常概要				ケーブル取付金具のナットに脱落があり、落下が懸念される。

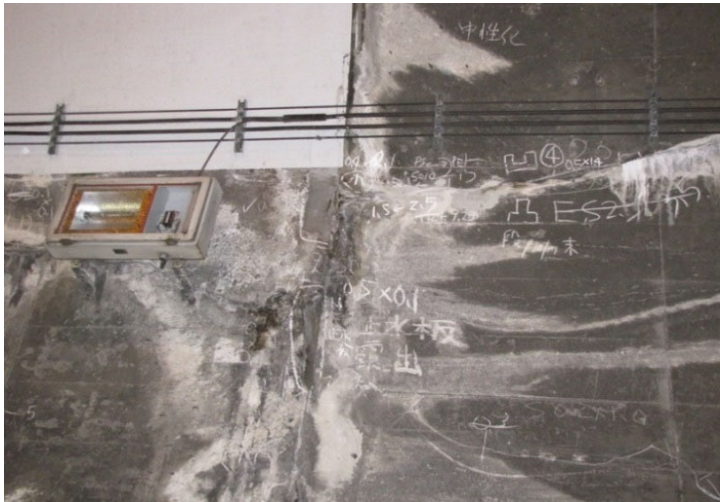
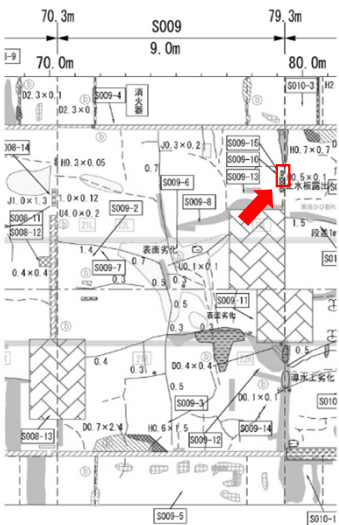
対策工の種類	断面修復工			対策区分	Ⅲ
変状箇所	覆工	部位	横断目地部	工法	矢板工法

覆工横断目地部に発生した補修跡（断面修復工）のうきの例。
 変状規模は0.1m×0.25mで、補修部分にうきが生じており、落下が懸念される。

- 補修幅の1辺が30cm程度を超える場合には補強筋を併用するのが望ましい。補強筋の固定には樹脂アンカー等で確実に周囲のコンクリートに固定する。
- 断面修復工の補修材が経年劣化してはく落するおそれがあるため、はく落防止の観点から当て板工を併用して修復材を被覆することも考慮する。

- 補修材が落下するおそれがあるため、覆工コンクリートとの十分な付着力を確保するよう施工する。また、断面修復箇所に漏水がある場合は、止水または導水する等修復箇所を乾燥状態にして施工する。

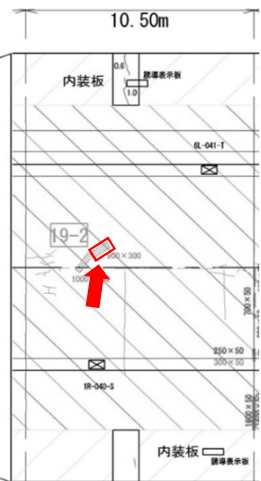
対策工の種類	断面修復工			対策区分	Ⅱa
変状箇所	覆工	部位	アーチ部	工法	矢板工法

覆工アーチ部に発生した補修跡（断面修復工）のうきの例。
 変状規模は0.9m×0.4mで、補修部分全体にうきが生じている。
 たたき落とし程度でははく落しないが、今後材質劣化の進行により落下する恐れがある。

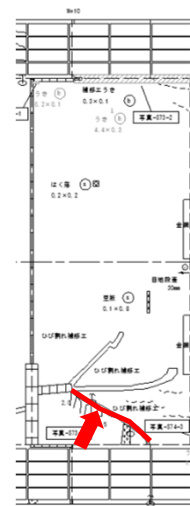
対策工の種類	ひび割れ注入工			対策区分	II a
変状箇所	覆工	部位	アーチ部	工法	矢板工法

覆工アーチ部に生じたひび割れ補修箇所（ひび割れ注入工）の劣化事例。
ひび割れ注入工で充填されたひび割れが再開し、漏水及び遊離石灰が生じている。
今後の変状の進行に注意する必要がある。

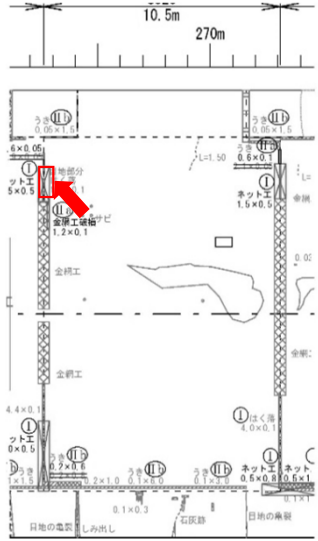
事例番号	4.5-1		金網・ネット工			対策区分	II a
変状箇所	覆工	部位	アーチ部	工法	矢板工法

覆工アーチ部に施工された金網工の劣化事例。
 変状規模は1.2m×0.1mで、金網工の金網部分が破損している。
 今後はく落防止対策効果の低下が懸念される。

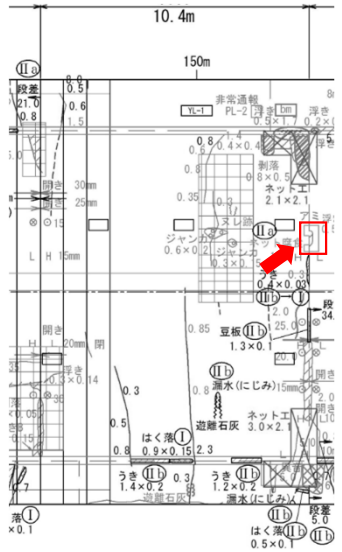
事例番号	4.5-2		金網・ネット工			対策区分	II a
変状箇所	覆工	部位	アーチ	工法	矢板工法

覆工アーチ部に施工された金網工の劣化事例。
 変状規模は1.0m×0.7mで、金網工のネット鋼材が腐食し、全面にうき錆がみられる。
 一部金網の欠損もみられ、今後はく落防止対策効果が低下および金網工自体の落下も懸念される。

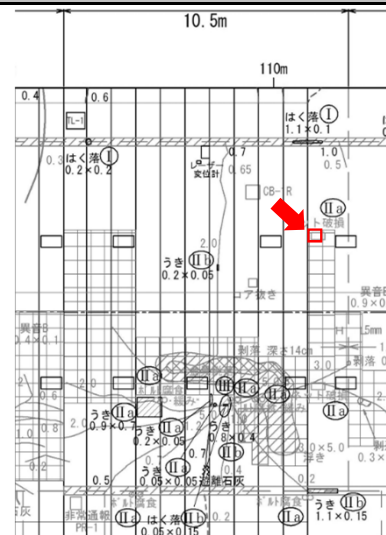
対策工の種類	金網・ネット工			対策区分	II a
変状箇所	覆工	部位	アーチ部	工法	矢板工法

覆工アーチ部に施工された金網工の劣化事例。
 ネットの押さえアンカーが腐食により脱落しており、ネットが垂れ下がっている。
 今後はく落防止対策効果の低下および金網工自体の落下も懸念される。

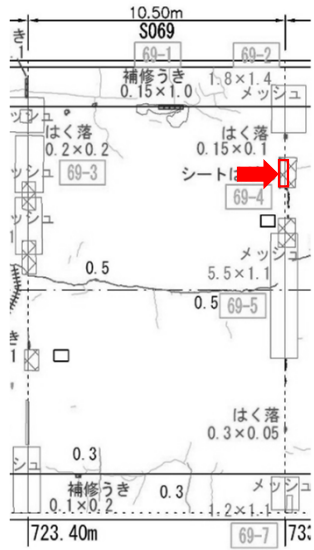
対策工の種類	当て板工			対策区分	II a
変状箇所	覆工	部位	横断目地部	工法	山岳トンネル工法

覆工アーチ部に施工された繊維シート系当て板工の劣化事例。
 当て板の繊維シートに、うき、はがれが生じている。
 今後はく落防止対策効果の低下およびシート自体の落下も懸念される。

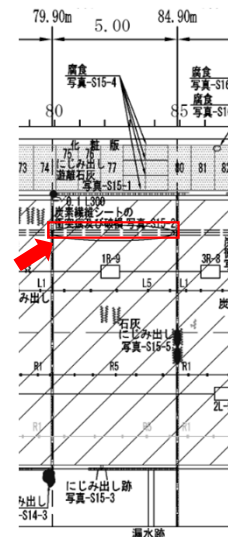
対策工の種類	当て板工			対策区分	II a
変状箇所	覆工	部位	アーチ部	工法	矢板工法

覆工アーチ部に施工された繊維シート系当て板工の劣化事例。

当て板の炭素繊維シートに、車両衝突による破損がみられる。

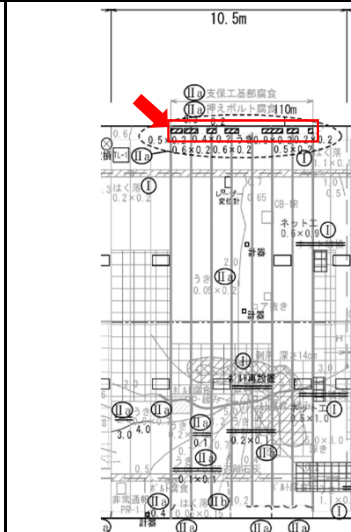
対策工の種類	補強セントル工			対策区分	II a
変状箇所	覆工	部位	側壁部	工法	矢板工法

覆工に施工された鋼アーチ支保工の劣化事例。
 支保工基部8箇所で腐食が生じており、鋼材腐食によるコンクリートのうきも生じている。
 今後の腐食の進行により、補強効果の低下が懸念される。

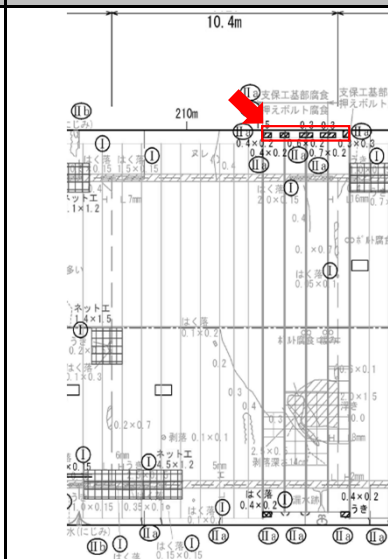
対策工の種類	補強セントル工			対策区分	II a
変状箇所	覆工	部位	側壁部	工法	矢板工法

覆工に施工された鋼アーチ支保工の劣化事例。
 支保工基部4箇所で腐食が生じており、鋼材腐食によるコンクリートのうきも生じている。
 今後の腐食の進行により、補強効果の低下が懸念される。

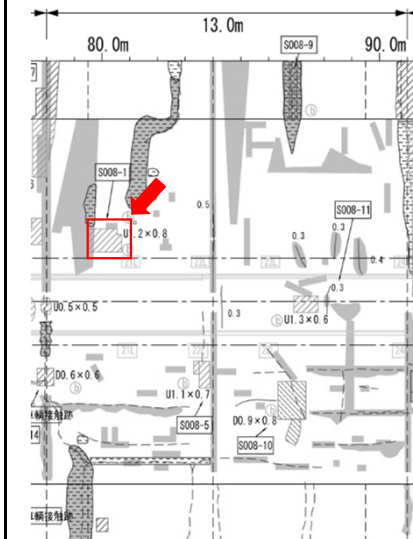
対策工の種類	内巻補強工			対策区分	Ⅲ
変状箇所	覆工	部位	アーチ部	工法	矢板工法

覆工補強のために施工された吹付け工の劣化事例。
 変状規模は1.2m×0.8mで、吹付けモルタルにうきが生じている。
 ひび割れを伴っており、今後はく落及び補強効果の低下が懸念される。

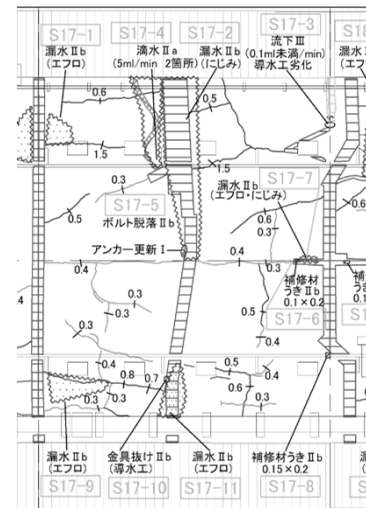
対策工の種類	線状の漏水対策工			対策区分	Ⅲ
変状箇所	覆工	部位	横断目地部	工法	矢板工法

覆工横断目地部に施工された溝切り工の劣化事例。
 溝切り工のゴム製シール材が破損し、漏水（流下）が生じている。
 漏水対策工としての機能が低下している。

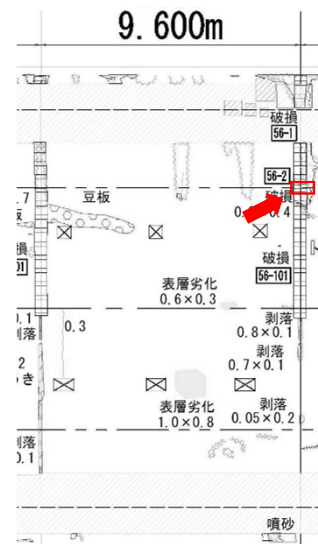
対策工の種類	線状の漏水対策工			対策区分	Ⅲ
変状箇所	覆工	部位	横断目地部	工法	矢板工法

覆工横断目地部に施工された導水樋工の劣化事例。
 変状規模は0.9m×0.4mで、導水樋工の一部が破損・欠損している。
 漏水対策工としての機能が低下しているほか、破損部分の落下が懸念される。

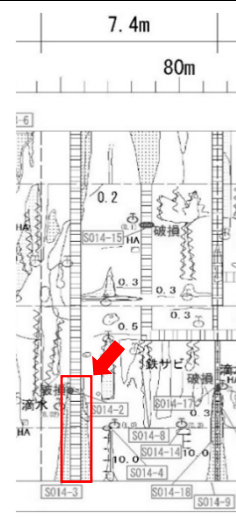
対策工の種類	線状の漏水対策工			対策区分	Ⅱa
変状箇所	覆工	部位	アーチ部	工法	矢板工法

覆工アーチ部に施工された導水樋工の劣化事例。
 導水樋工の一部が破損し、漏水（滴水）が生じている。
 漏水対策工としての機能が低下している。

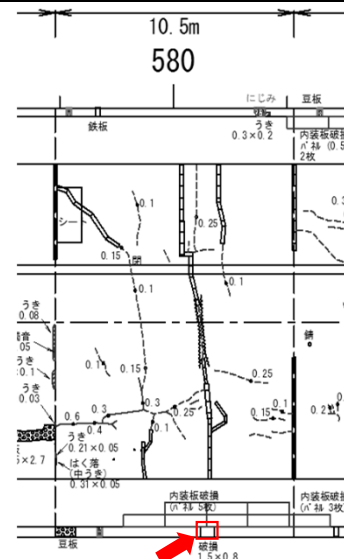
対策工の種類	面状の漏水対策工			対策区分	II a
変状箇所	覆工	部位	側壁部	工法	矢板工法

覆工側壁部に施工された防水パネル工の劣化事例。

防水パネルが車両衝突により破損している。

漏水対策工としての機能が低下している。

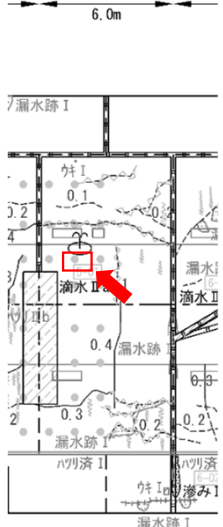
事例番号	4.8-1						
対策工の種類	裏込め注入工						
変状箇所	覆工	部位	アーチ部	工法	矢板工法	対策区分	II a

覆工アーチ部で施工された覆工裏込め注入工の劣化事例。
裏込め注入の注入孔から漏水（滴水）が生じている。

- 注入孔からの漏水が発生しないよう確実な孔閉塞を行い、注入管や注入孔内に残った注入材料等が将来、落下しないよう処置を講ずる。

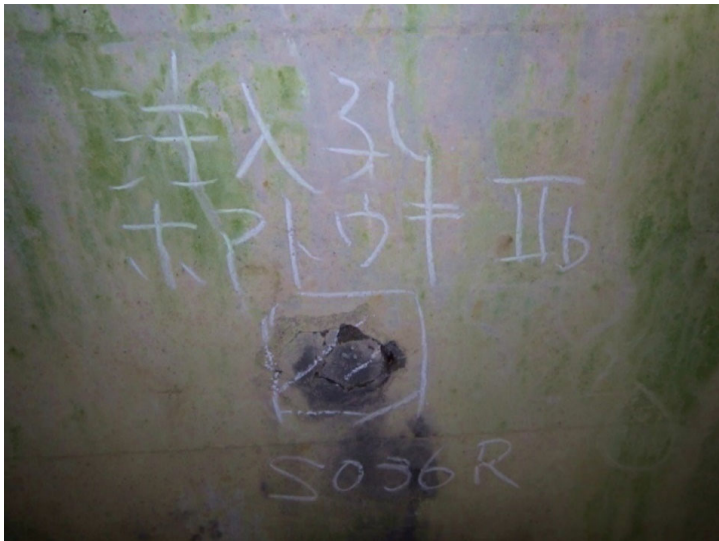
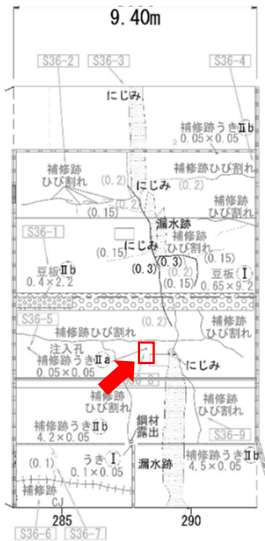
事例番号	4.8-2						
対策工の種類	裏込め注入工						
変状箇所	覆工	部位	アーチ部	工法	矢板工法	対策区分	II a

覆工アーチ部で施工された覆工裏込め注入工の劣化事例。
裏込め注入孔の閉塞部にうきが生じている。
今後の劣化の進行により、コンクリート塊の落下が懸念される。

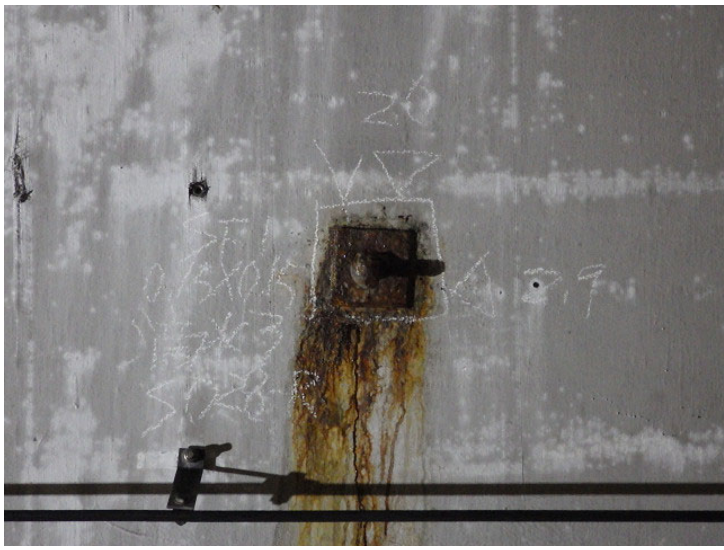
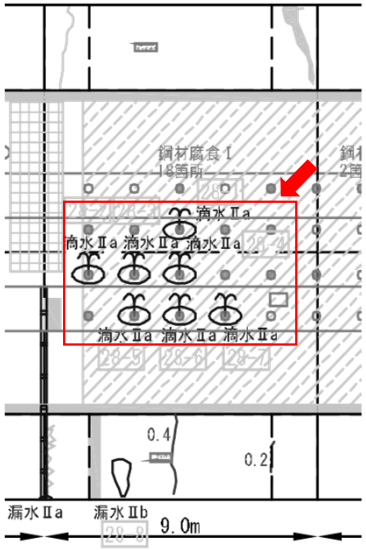
事例番号	4.9-1	
対策工の種類	ロックボルト工	
変状箇所	覆工	部位
		アーチ部
		工法
		矢板工法
		対策区分
		II a

覆工アーチ部に施工されたロックボルト工の劣化事例。
 複数のロックボルトから漏水（滴水）が生じている。
 ロックボルト頭部部材に腐食が生じており、今後機能低下が懸念される。

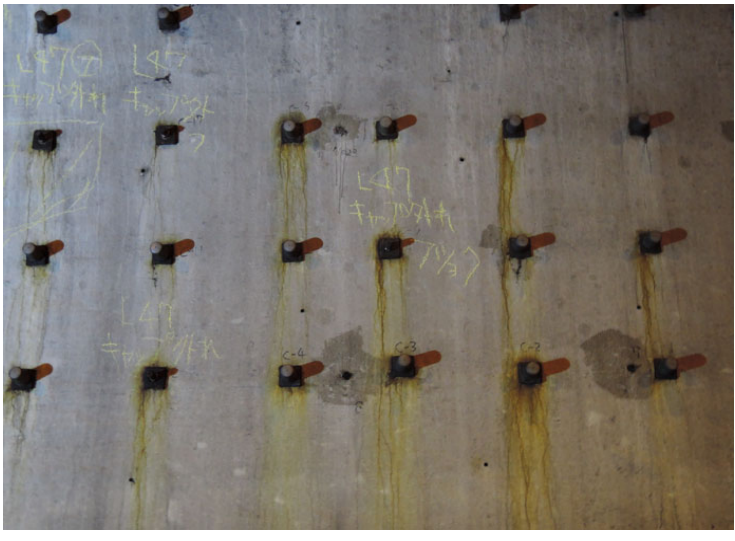
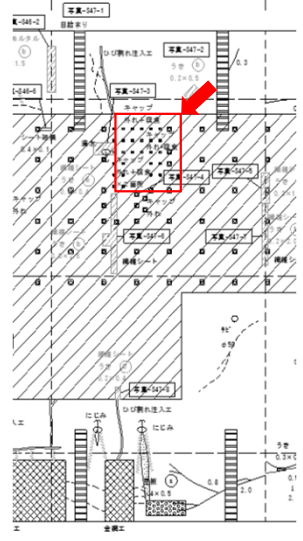
事例番号	4.9-2	
対策工の種類	ロックボルト工	
変状箇所	覆工	部位
		アーチ部
		工法
		矢板工法
		対策区分
		II a

覆工アーチ部に施工されたロックボルト工の劣化事例。
 ロックボルトのキャップが脱落している。
 ほかのキャップ脱落による利用者被害が懸念される。

- 腐食が発生していないか確認する。(事例 4.9-1)
- ナットの緩みによるナット・プレートの落下の危険性有無、ロックボルトの押し出し傾向がないかを確認する。(事例 4.9-1)
- 落下のおそれがあるキャップは取外す。(事例 4.9-2)

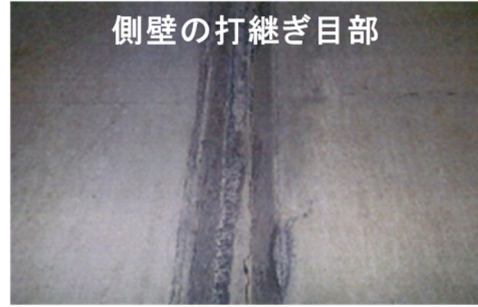
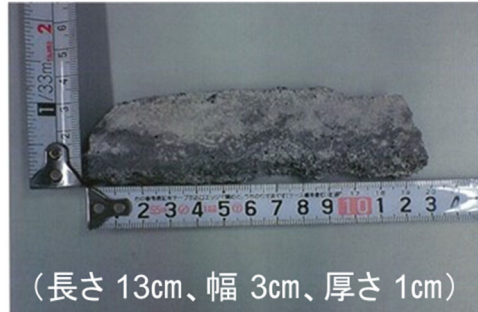
写真-付1 落下したコンクリートの状況

覆工打ち継ぎ目のコンクリートの一部が監査路に落下した（利用者被害なし）。

以下の要因が本事象に影響と想定。

- ・コンクリートの充填、締め、養生といった覆工の施工に係る配慮不足。
- ・台形状のため頂辺部にひび割れが入りやすくなった。
