道路トンネルの定期点検に関する参考資料（2021年版）

—道路トンネル変状・異常事例集—

Reference to Inspection Manual for Road Tunnels (2021)

- Casebook of damage of road tunnels -

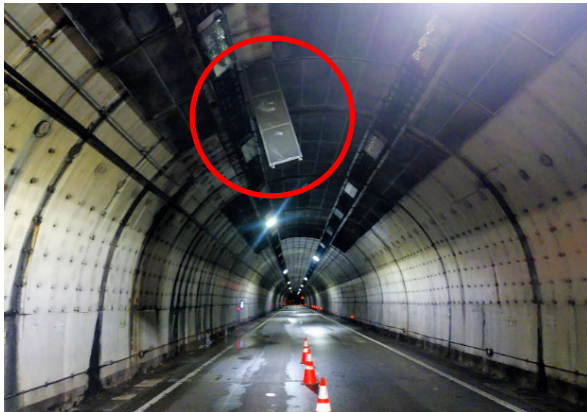
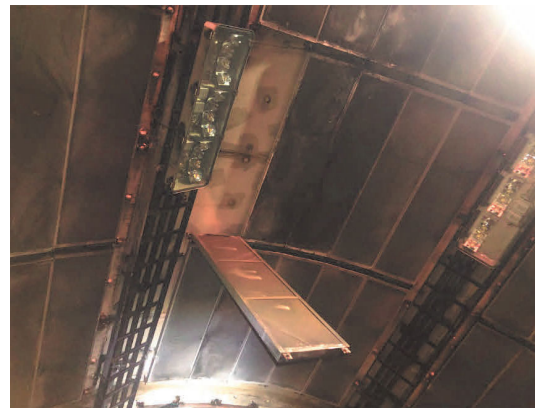
写真-付2 吸音板パネル垂れ下がり状況

トンネル吸音板パネルの垂れ下がりが発生した（利用者被害なし）。

- ・トンネル吸音板パネルの取付部プレートが腐食し破断した。
- ・破断した箇所のコンクリートアンカーは遊離石灰が付着していたが、腐食はほとんどなかった。
- ・取付ボルトは表面が腐食していた。
- ・取付部プレートやボルトはHDZメッキで、吸音板パネルはSUSであるため、異種金属接触腐食の可能性が有る。

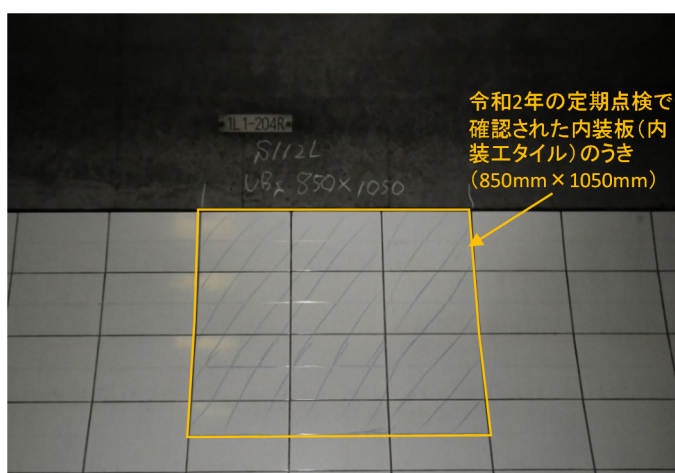
写真-付5 内装板（内装工タイル）のうき

前年度に行った定期点検では、内装板のうきが確認されており、対策区分Ⅱb（将来的に利用者に対して影響が及ぶ可能性があるため、監視を必要とする状態）と判定されていた（写真-付5）。

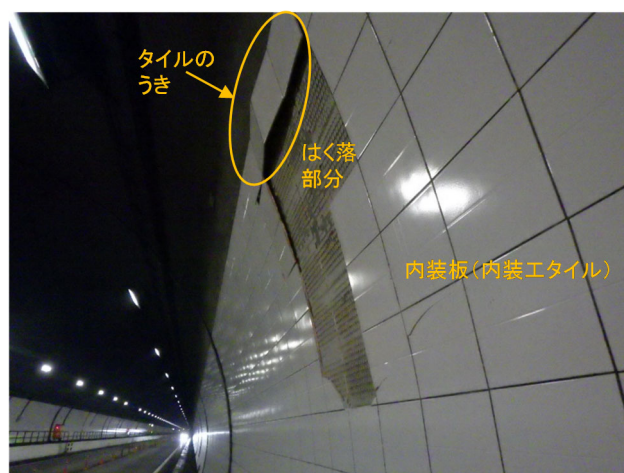
写真-付6 内装板（内装工タイル）のはく落
（定期点検の約7ヶ月後）

この定期点検時にうきが確認された箇所について、点検から約7ヶ月後にはく落が発生した（写真-付6）。

- ・近年、接着剤により直接覆工表面に貼り付ける方法での内装板設置が多く見られる。
- ・接着剤により設置を行う場合、覆工表面・内装板裏面双方に粉塵等が付着していない状態で確実に接着させる必要があるが、施工品質に問題がある場合には、所定の付着機能が発揮されず、容易にはく落が生じるおそれがある。また、覆工表面から漏水等が生じる場合にも、劣化により接着機能が低下して落下に至る懸念がある。
- ・また、密着していることが接着機能の前提であるため、内装板にうきが生じている場合には、既に期待する接着機能が喪失している。
- ・したがって、直接覆工表面に貼り付ける方法で内装板にうきが生じている場合には、覆工のうき・はく離と同様に（点検要領参照）、速やかに除去を行うなど、応急措置を講じる必要がある。
- ・また、施工品質の問題や劣化によりうきが生じている場合には、トンネル内の他の箇所でも同様の変状が生じている可能性があるため、うきが確認された箇所以外についても、近接目視に加えて打音検査等を確実に行うことが必要である。
