# 国土技術政策総合研究所資料

No.1237

## 既設シェッドの設計法の変遷、維持管理及び 被災の実態に関する基礎資料

Basic data and documents on sheds:

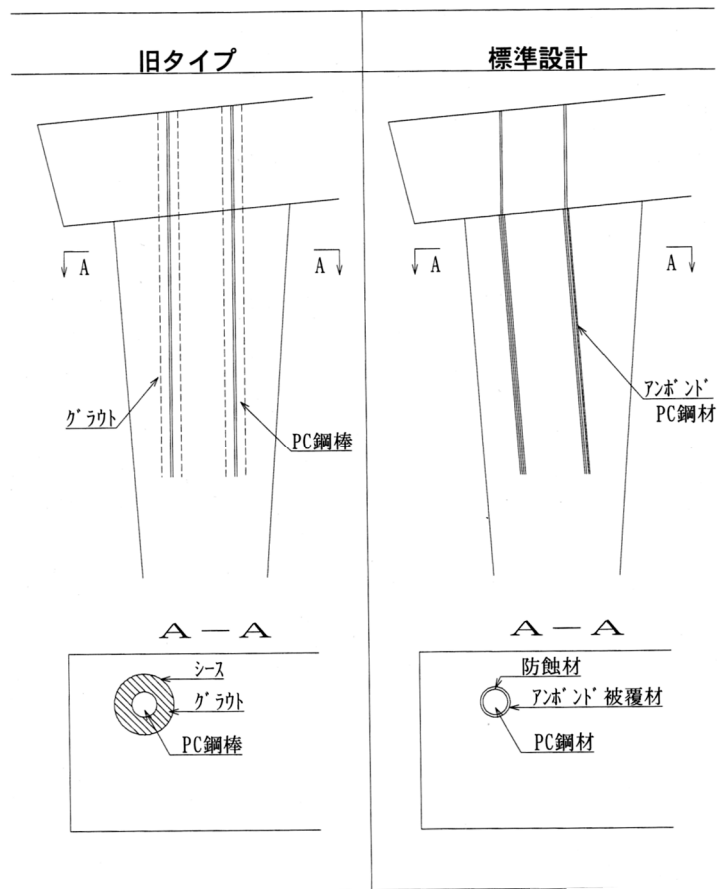
PC 逆 L 式の谷側柱において、1985 年以前はグラウトタイプのグラウト鋼棒（図 3.12 中の旧タイプ）もあったが、グラウト不良による縦クラックの発生が問題となっていた。そこで 1986 年に「PC スノーシェッド標準設計解説書（逆 L 式）、昭和 61 年（（社）北陸建設弘済会）」<sup>30)</sup>が発刊以降、全国的にアンボンド PC 鋼材が使用されている<sup>31)</sup>。

図 3.12 グラウト鋼棒とアンボンド PC 鋼材の違い<sup>31)</sup>

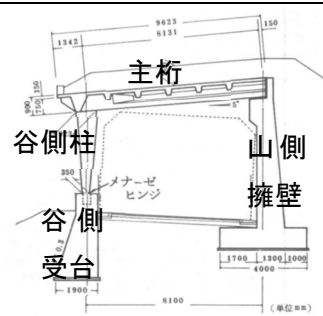
図 5.13 シェッド構造図

被災要因	斜面崩壊等（岩盤崩壊）
構造諸元 (図 5.13)	<p>ロックシェッド-PC 製逆 L 式</p> <p>基礎形式：山側、谷側ともに直接基礎</p> <p>緩衝材：サンドクッション t=90cm</p> <p>設計時の想定落石：主桁 1 本（幅 1.5m）当たり 60cm 立方体の岩塊が高さ 40m より主桁スパン中央に鉛直に落下する</p>
被災概要	<p>最大高さ 25m、最大幅 30m、崩壊土量 1,100m<sup>3</sup> の岩盤崩壊が発生しシェッド約 15m 区間に直撃した（図 5.14）。崩壊箇所の地質は上位から凝灰質頁岩、凝灰角礫岩であり、吸水し湿潤状態となると一軸圧縮強度が 3 割程度低下する性質がある。また斜面に対して受け盤となっている（図 5.15）。</p>
変状概要	<ul style="list-style-type: none"> <li>・主桁 10 本の内、9 本が落下。5 番桁のみ山側受台に残った（図 5.16）。</li> <li>・主桁 5 番桁以外の主桁には部材耐力に影響するような変状はみられなかった。</li> <li>・山側擁壁は谷側に 7～9 度傾斜しており、多数のひびわれ、欠損が発生している。8,9 番桁の受台上部が欠損していることから岩塊が直撃したものと考えられる（図 5.17）。</li> <li>・主桁と山側擁壁接合部において、アンカー鉄筋は破断したものはなく、すべて抜け出していた（図 5.18）。</li> <li>・谷側柱の谷側面を主体とする曲げひびわれが発生していたが、破断したものはなかった（図 5.19）。</li> <li>・谷側受台では谷側の支壁が欠損しているものがあつた（図 5.20）。</li> <li>・シェッド倒壊のメカニズムは、岩石崩壊により主梁および山側擁壁に鉛直荷重のみならず、水平荷重が作用し、山側擁壁が谷側に傾斜した。それと同時に山側擁壁接合部のアンカー鉄筋が抜け出し主梁が谷側に変位した。そして谷側柱が曲げ変形し、谷側受台の支壁が破壊され倒壊に至った（図 5.21）。</li> </ul>

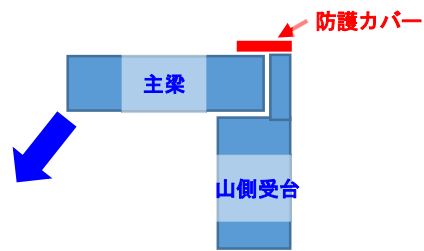
図 5.37 上部構造落下イメージ

被災要因	洗掘（河川増水）
構造形式	ロックシェッド-PC 逆 L 式 基礎形式：山側、谷側ともに直接基礎 地形・地質：当該シェッドは沢埋盛土上
被災概要	<p>令和元年台風 19 号により河川が増水し、水衝部に位置した護岸、舗装、ロックシェッドが被災し、舗装幅 1.5m と山側受台以外のすべての構造物、部材が流失した（図 5.32、図 5.33）。上方斜面では表層崩壊が確認された（図 5.34）。</p> <div style="display: flex; justify-content: space-around;"> <div data-bbox="411 801 874 1126"> </div> <div data-bbox="895 786 1353 1126"> </div> </div> <div style="display: flex; justify-content: space-around; margin-top: 10px;"> <div data-bbox="424 1227 866 1556"> </div> <div data-bbox="895 1223 1345 1556"> </div> </div>
変状概要	<ul style="list-style-type: none"> <li>・山側受台頂部に欠損が見られる（図 5.35）。</li> <li>・山側受台と主梁接合部の上位に設置された防護カバーは健全であった（図 5.36）。</li> <li>・上部構造が落下したメカニズムは、まず河川増水により谷側基礎周辺の護岸盛土が洗掘され崩壊し、上部構造もろとも谷側基礎が川側へ落下したと想定される（図 5.37）。上方斜面の崩壊は防護カバーが比較的健全であることから限定的であったと想定される。</li> </ul>
