台風による倒木被害対策に関する調査

Research on countermeasures for damages by tree failure in typhoons

環境研究部 緑化生態研究室
Environment Department
Landscape and Ecology Division

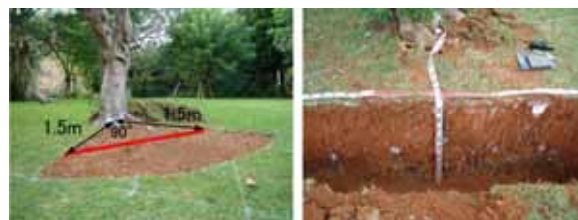
写真2 海洋博公園における根系調査の状況

写真左: 掘削位置(扇状に土壌が露出している範囲は前年度根系調査における掘削範囲。赤線で示した箇所が今年度根系調査における掘削位置)

写真右: 掘削後の土壌断面の様子(土壌断面に出現した根系に白色液剤を噴霧し、視覚的にわかりやすくしてある)

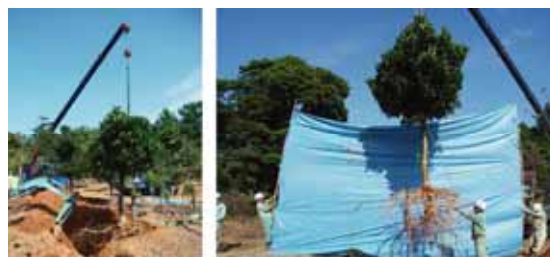
写真3 圃場における根系調査の状況

バックホウやエアースコップを使用して、根系の分布する範囲を、できるだけ根を切断することなく掘削した。掘削後樹木全体をクレーンで吊上げ(写真3)、根系の縦断面と横断面を写真撮影して根系図を作成した。また、周辺土壌の土壌分類や土壌硬度等を記録した。
