平成 28 年熊本地震における 下水道管路施設被災の特徴と対策

平成 29 年 5 月 31 日

国土交通省国土技術政策総合研究所

下水道研究室

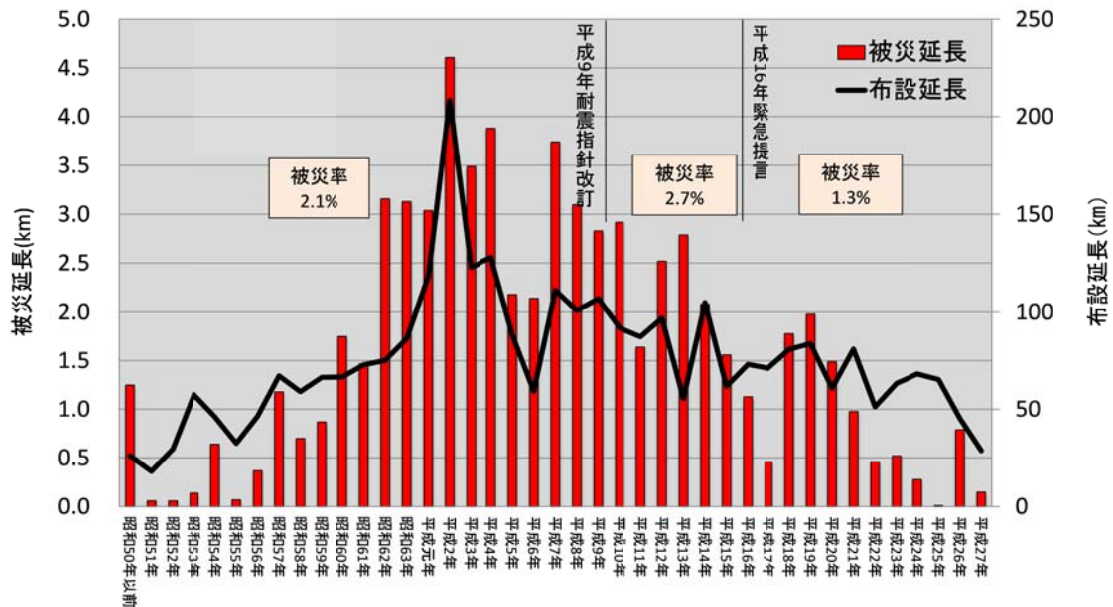
図-5 布設年度別被災延長（被災都市合計）

布設年度別被災延長を図-5 に示す。これまでの「下水道施設の耐震対策指針と解説」の改訂履歴としては、平成 9 年には阪神淡路大震災の液状化被害を踏まえた対策として地盤改良の必要性が記載され⁷⁾、平成 16 年新潟県中越地震時の埋戻し 3 工法の提言⁸⁾を受け平成 18 年度改訂時⁹⁾に追加された。このため、管路の耐震化に関する大きな年代的区切りを、平成 9 年、平成 16 年として以下に整理する。

平成 9 年耐震指針前に布設（平成 9 年以前）された管路の被災率は 2.1 %、平成 16 年緊急提言前に布設（平成 10 年～平成 15 年）された管路の被災率は 2.7 %であった。これに対して、耐震設計のうえ布設されている平成 16 年以降に布設（平成 16 年以降）された管路の被災率は 1.3 %であり、旧指針に比べると低いものの被災している。【→3. 原因分析にて詳述】

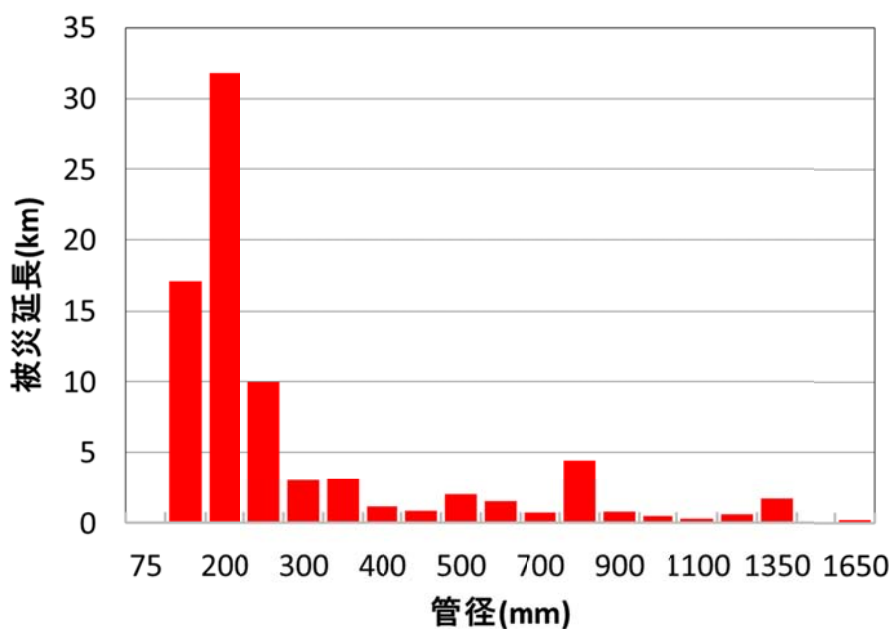
図-6 管径別被災延長

管径別被災延長を図-6 に示す。被災管路のほとんどが小口径管であり、φ 150 mm ~ φ 200 mm で全体の約 6 割を占める。これは、布設総延長に占める小口径管の割合が高いこと、開削工法の布設割合が多いこと、土被りが比較的浅く液状化の影響を受けやすいこと等に起因したものと推察される。

また、旧熊本市と益城町については、φ 800 mm ~ φ 1,650 mmの中大口径管も被災している。

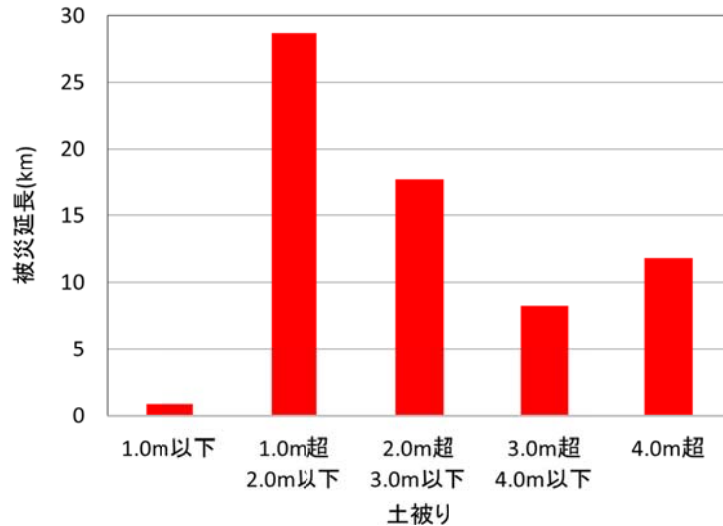
図-7 土被り別被災延長

土被り別被災延長を図-7 に示す。土被り 4 m 以浅の埋設管が全体の約 8 割を占めており、主に開削工法で施工した箇所が被災している。

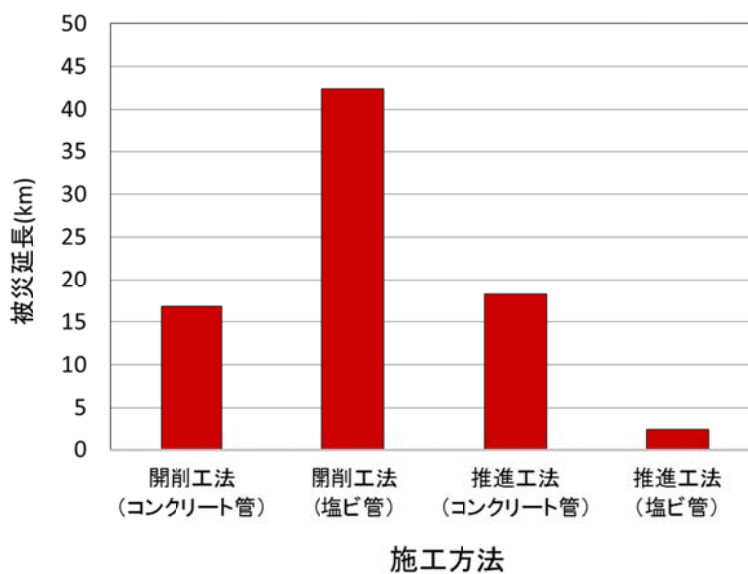
図-8 施工方法別管種別被災延長

土被りや当時の施工方法、地震以後の復旧方法を参考に、施工方法を開削と推進で整理すると、図-8 に示す通りとなる。開削工法の被災延長が推進工法に比べ大きいのは、一般に総延長に対する開削区間の延長の割合が高いことと、土被りが浅く、埋戻し土の液状化など地盤変状の影響を受けやすいためと考えられる。

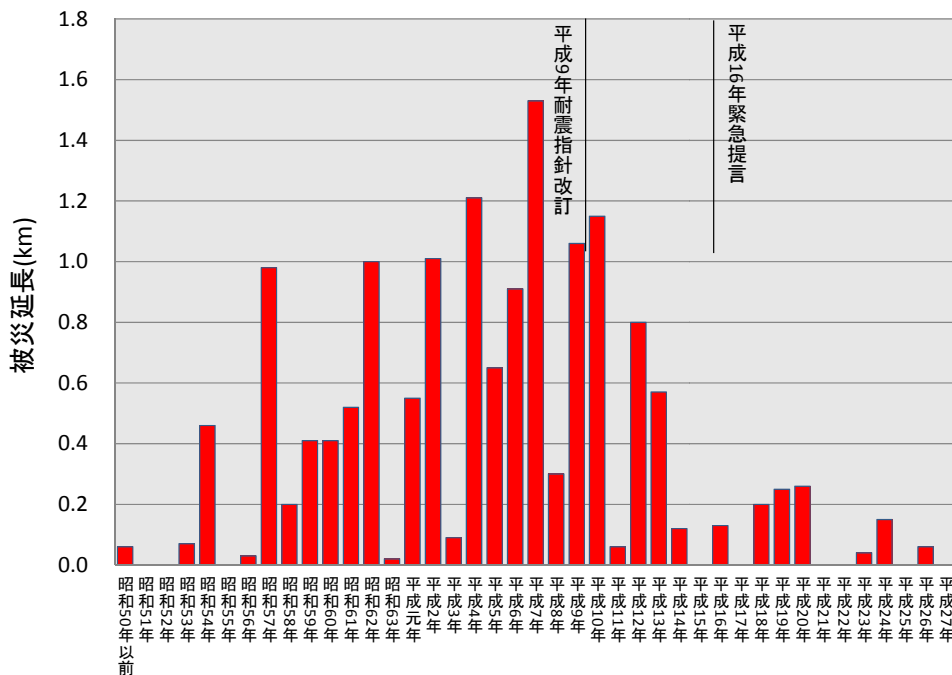
図-10 推進工法区間布設年度別被災延長（コンクリート管）

図-10、図-11 に推進工法区間の管種・布設年度別被災延長を示す。コンクリート管（図-10）については、平成 16 年耐震指針改訂前に施工された管路の被災延長が大きい。また、塩ビ管（図-11）については、平成 16 年以降の新しい管路も被災している。

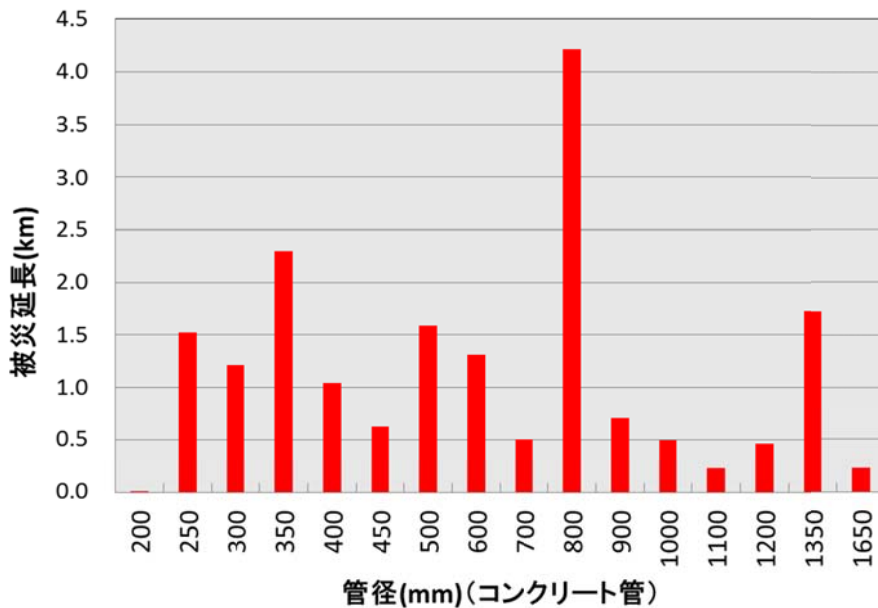
図-12 推進工法区間管種・管径別被災延長 (コンクリート管)

次に、推進工法区間の管種・管径別被災延長を図-12、図-13に示す。コンクリート管(図-12)については、φ 250 mm から φ 800 mm の小口径管が被災する傾向にあるが、過去の大地震では被害が比較的少なかった中大口径管において、推進工法被害全体の約 20 %を占めている。【→3. 原因分析にて詳述】

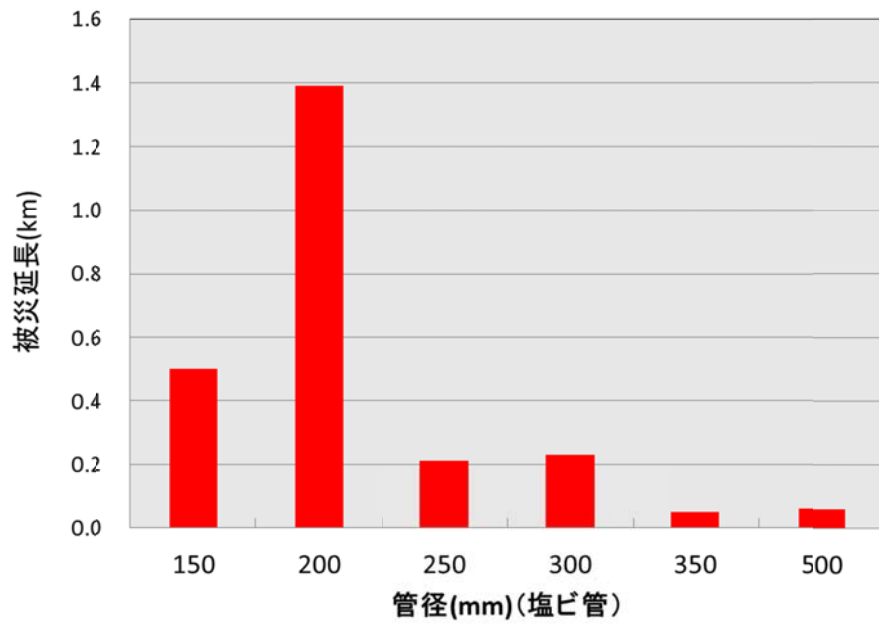
図-13 推進工法区間管種・管径別被災延長（塩ビ管）

一方、塩ビ管(図-13)は布設延長の多い φ 200 mm が多く被災している。

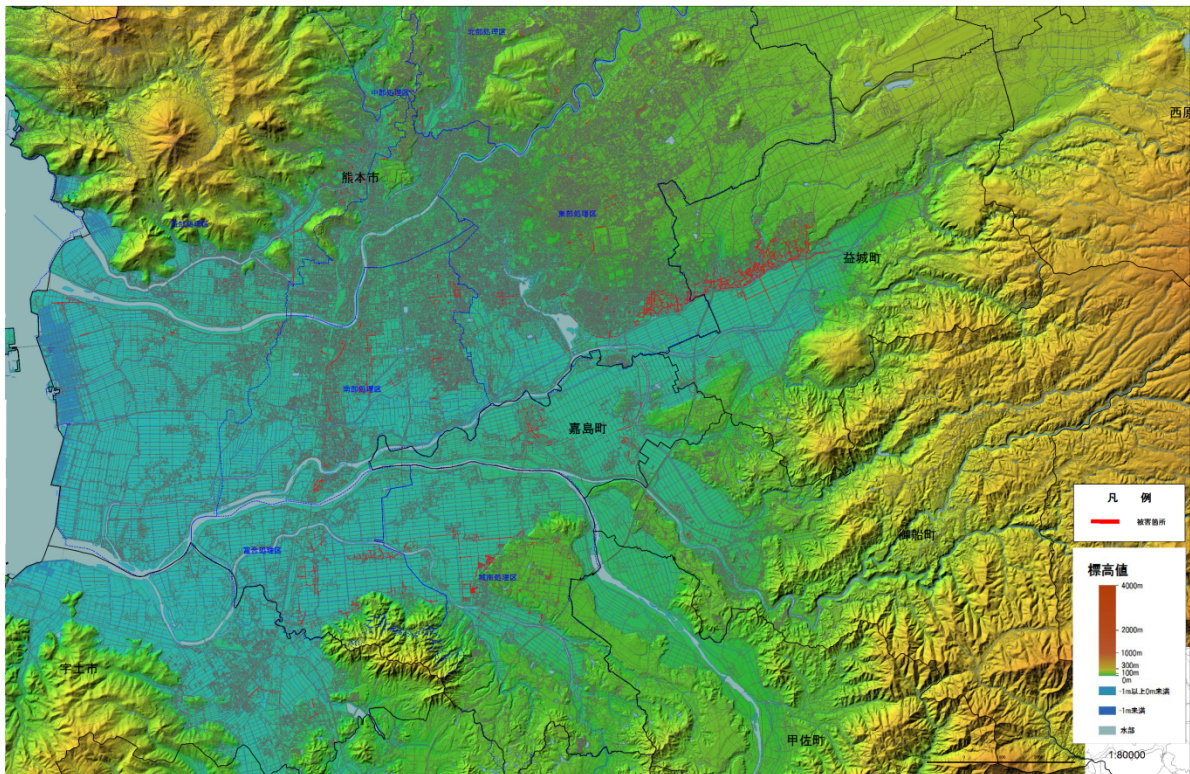
図-17 標高と被災箇所の重ね合せ図（熊本地方）¹⁰⁾

標高と被災箇所の重ね合せ図を、図-17、図-18 に示す。全体的に低地盤高地域の管路が被災している。低地盤地域では一般的に地下水位が高い軟弱な地盤の箇所が多いためと考えられる。

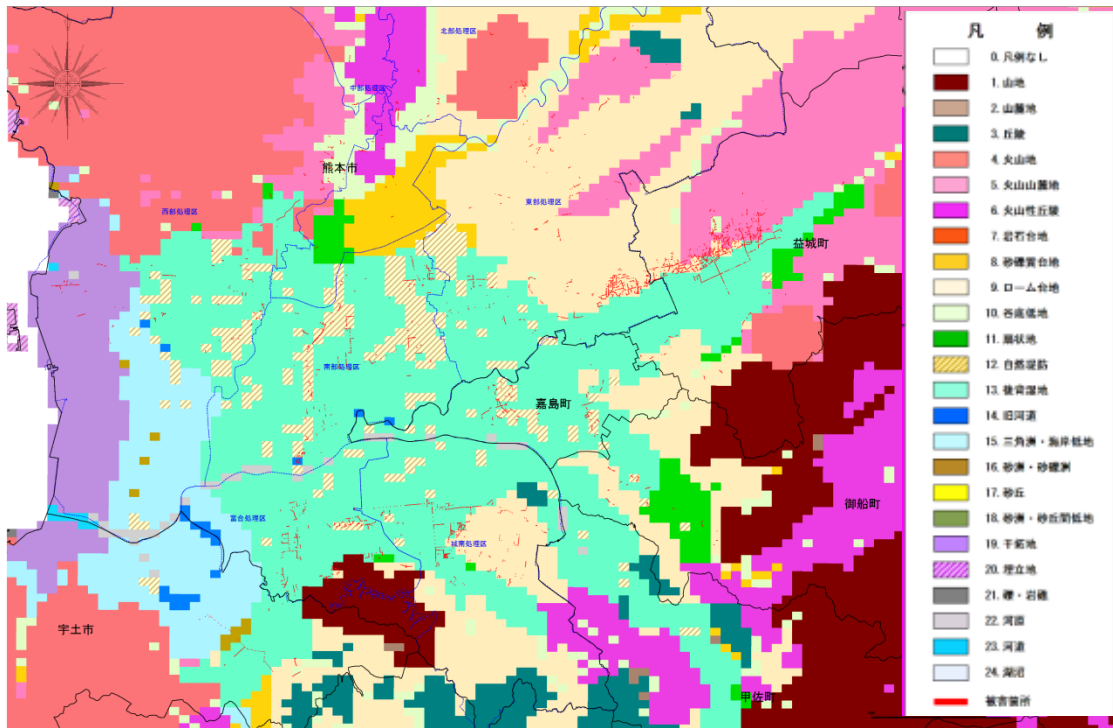
図-21 微地形分類と被災箇所（熊本地方）

微地形分類と被災箇所の重ね合せ図¹⁴⁾を、図-21、図-22に示す。前述の通り、後背湿地、三角州・海岸低地、干拓地などに被災した管路が集中している。

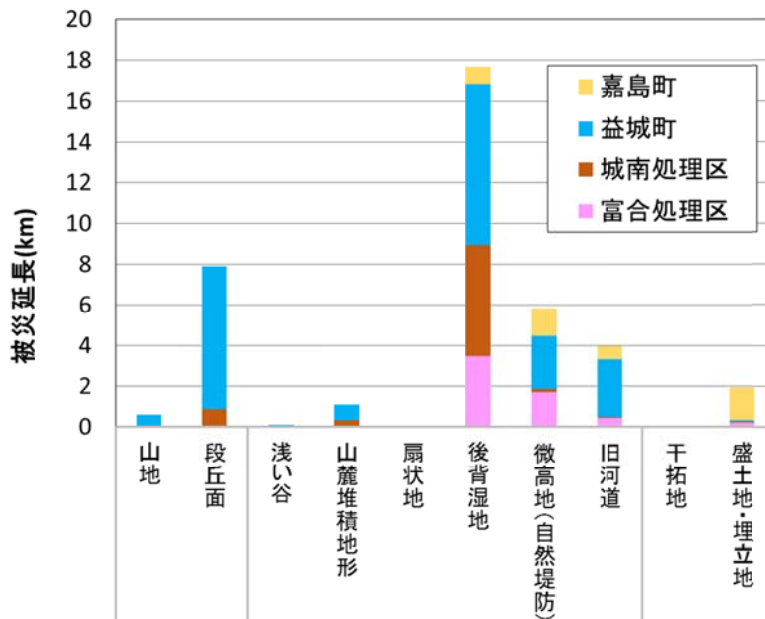
図-23 治水地形分類別被災延長

治水地形分類図¹⁵⁾¹⁶⁾は、治水対策を進めることを目的に、国が管理する河川の流域のうち主に平野部を対象として、扇状地、自然堤防、旧河道、後背湿地などの詳細な地形分類および河川工作物等が盛り込まれた地図(昭和 51 年度～昭和 53 年度作成)である。この地形分類図に基づく、治水地形分類別被災延長の集計結果を表-6 及び図-23 に示す。被災の多くは、低地部の後背湿地、微高地、旧河道で多く発生しており、益城町では段丘面の被災が多い。
