東北地方整備局における 樋門樋管の点検診断について

東北地方整備局 東北技術事務所

3. 東北地方整備局による樋門樋管の一斉点検

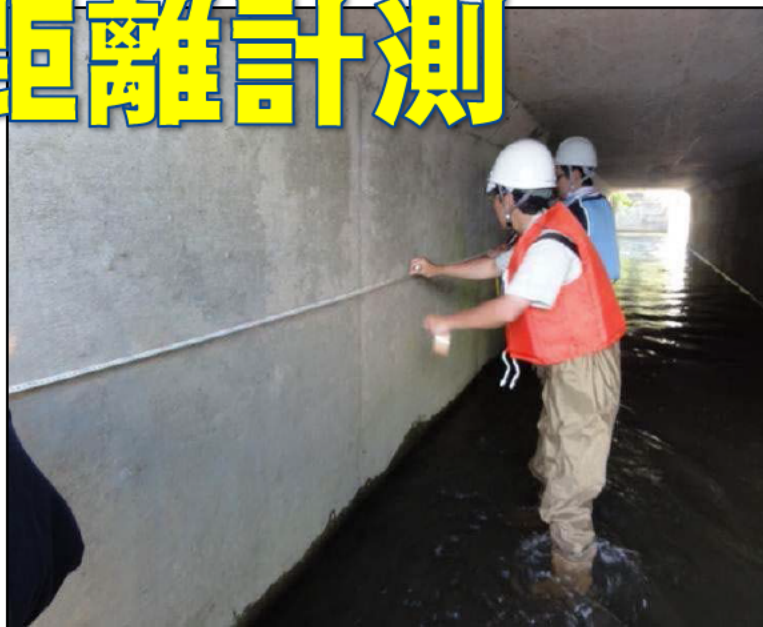
距離計測

距離の計測
函体内に吐口を起点に5m間隔に距離標を記載する。

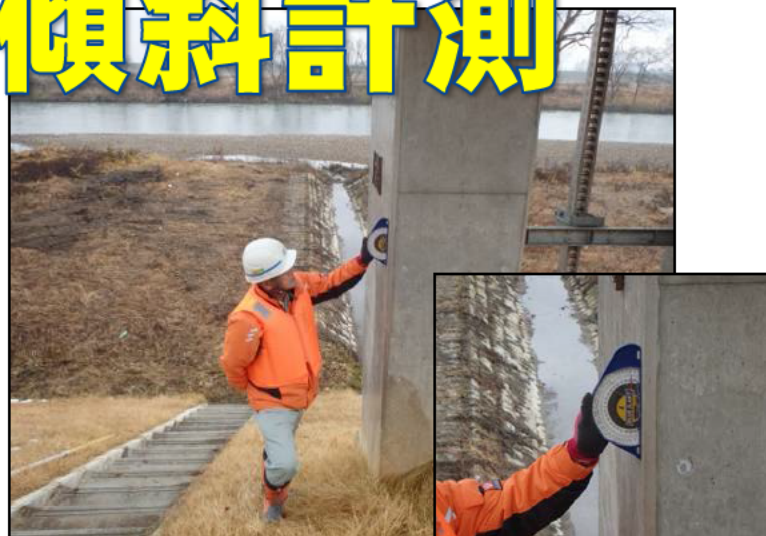
傾斜計測

門柱の傾倒の計測

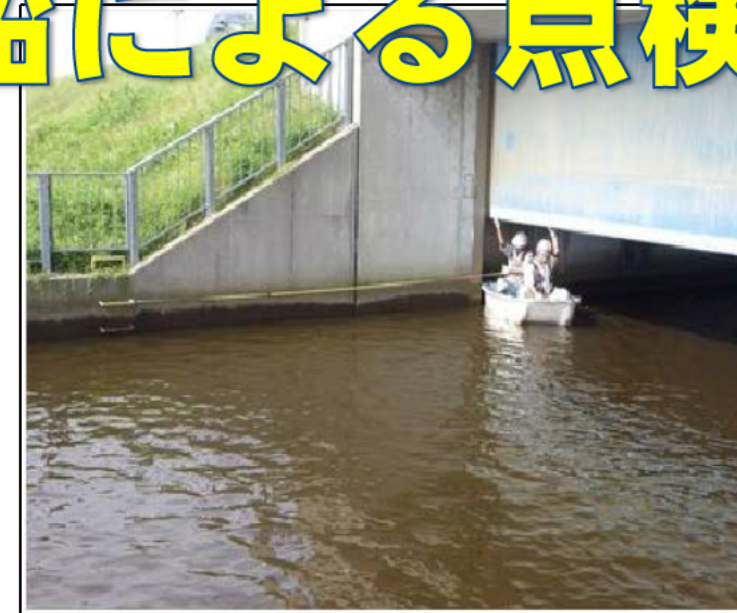
船による点検

水深が深いところの点検

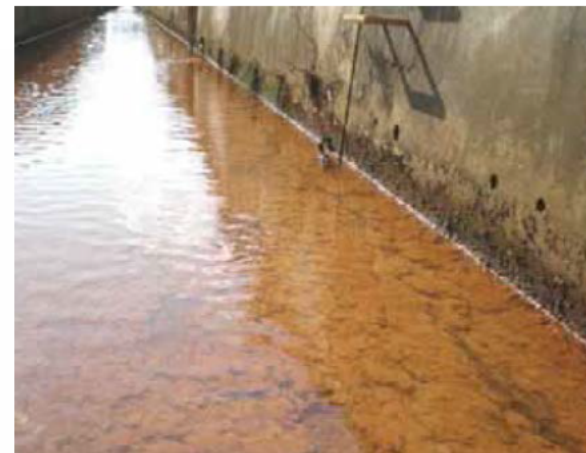
水路底に堆積した鉄バクテリア集積物

- 鉄を酸化して得られるエネルギーはわずかですので、鉄バクテリア(鞘状のもの)のまわりには酸化鉄のフロック(褐色の物質)が集積する特徴があります。
- 水中に鉄(Fe²⁺)が含まれ、弱酸性で溶存酸素が少し欠乏する環境で生息しています。
- 鉄は、土壌中に含まれる元素のうち3番目に多い元素ですので、鉄バクテリアは世界中で普通に見られるバクテリアです。
- 地下水や浸透水の多い水路の底では、しばしばこのような赤褐色の鉄バクテリア集積物の堆積が見られます。
- 鉄バクテリア集積物にはリンが豊富に存在していますが、雨天時には濁水の原因となったり、パイプやポンプの詰まりの原因となるため、どちらかという迷惑物質と認識されています。
