河川構造物管理研究セミナー
平成28年3月1日(火)

堤防及び河川構造物の 総合的な点検・診断技術の実用化 に関する研究開発

研究代表者
(国研)土木研究所 地質・地盤研究グループ
上席研究員(土質・振動)
佐々木 哲也

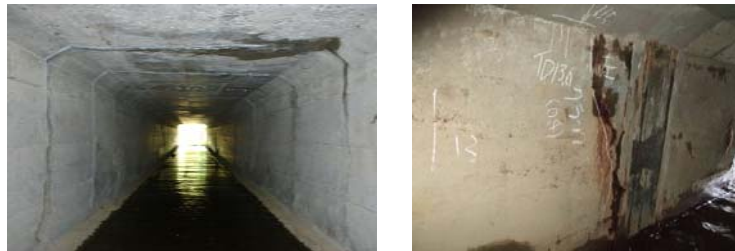
乾燥収縮、温度変化による損傷例(①)

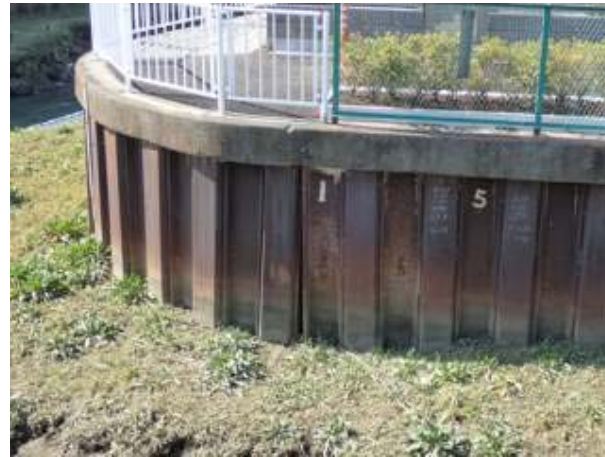
傾きによるジョイント部の開き
