令和 6 年能登半島地震による建築物の津波被害及び瓦屋根の地震被害 現地調査報告(速報)

国土交通省 国土技術政策総合研究所
国立研究開発法人 建築研究所

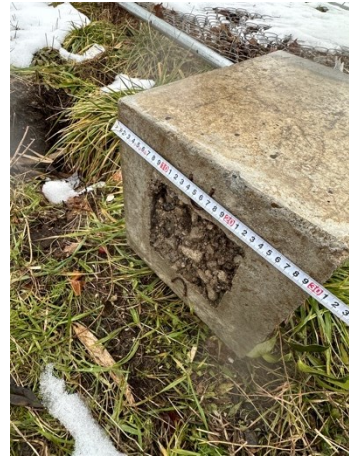
- ・ 津波の影響で, 関川の川辺に平行に配置されていた複数のコンクリート製のブロックが散乱していた(図 4.1.1)。これらの寸法は幅 70 cm, 高さ 44 cm であった。
- ・ 関川と保倉川の合流点付近の堤防で, 基礎の引き抜け及び鉄柱の折損によってフェンスが倒壊していた(図 4.1.2)。フェンスは堤防から高さが低くなっている部分に存在していたため, 流速と水深が高くなり被害を受けたと考えられる。引き抜けた部分の基礎は1辺 30 cm であった(図 4.1.3)。
- ・ 津波で床上浸水の被害があったとされる住宅が1軒あり, 津波の痕跡となる高さを測定すると, 約 50 cm であった(図 4.1.4~図 4.1.5)。その他の周辺の建築物は, 堤防に沿ってブロック塀があったことから床上浸水の被害を免れたと見られる(図 4.1.4 に示す奥側の住宅)。
- ・ 付近で移動した看板やカーブミラーが見られたが, 近くに掲示されていたものではないため, 津波によって流されたと見られる(図 4.1.6)。
- ・ 河川の洪水対策を目的とした高さのある堤防が存在していたため, 周囲の建築物や工作物等の被害はほとんど見られなかった。

図 4.1.3 フェンスの引き抜けた基礎

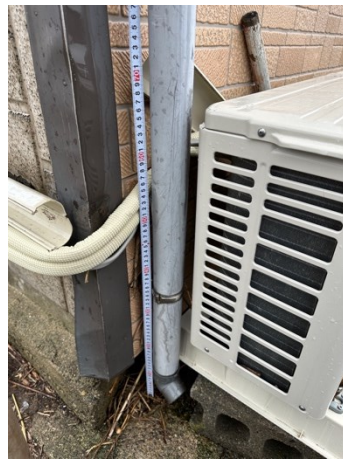
図 4.1.5 津波の痕跡高さ

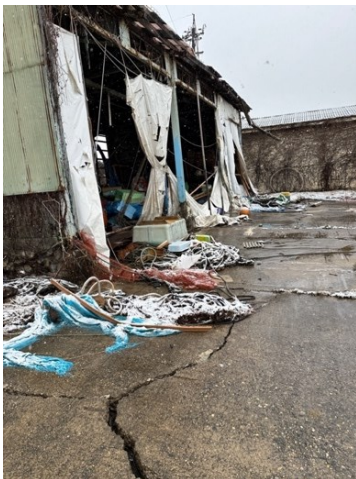
- ・ 鵜飼漁港では、海に面した倉庫や建築物の開口部に津波による被害が見られた。
- ・ 図 5.2.1 は鉄骨造倉庫の被害である。開口部に津波が流入しており、漂流物が流れ込んでいた。
- ・ 図 5.2.2 は木造建築物の被害である。海に面した開口部が被害を受けていた。一方、1階の窓は確認した範囲では割れが生じていなかった。これらの被害の周辺では船が陸上に座礁し、トラックが海岸に移動していた(図 5.2.3)。また、付近のRC造建築物の周囲の地盤には洗掘が生じていた(図 5.2.4)。
- ・ 鵜飼漁港近くの橋とそれに接する道路との間には大きな段差が見られた(図 5.2.5)。
- ・ 鵜飼漁港周辺では図 5.2.6 のように多くの住宅が地震によって倒壊し、周辺の地盤は図 5.2.7 のように地割れを起こして変状していた。周辺の地面には砂の堆積を確認した。この砂は津波によるものと考えられるが、一部の地面では液状化による噴砂の可能性も考えられる。
- ・ 周辺の道路では多数のマンホールが周囲の地盤面から隆起しており、調査した範囲では最大で1.5mほど突出していた(図 5.2.8)。

図 5.2.1 鉄骨造倉庫の被害

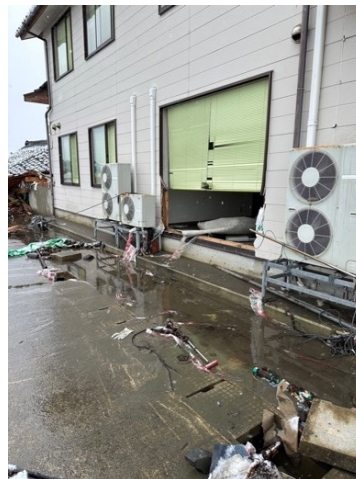
図 5.2.2 木造建築物の被害

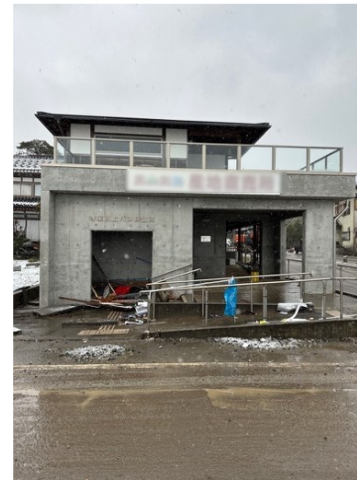
- ・ 珠洲市三崎町寺家の沿岸部では、複数の住宅・建築物に津波被害を確認した。
- ・ 基礎のみが残っており、上部構造が流失・移動した事例が複数見られた(図 5.5.1～図 5.5.2)。
- ・ 図 5.5.3 のように2階部分が移動した住宅が見られた。2階部分の外装材が剥離していることから、地震で1階部分が倒壊し、2階部分が津波で流された可能性が考えられる。
- ・ 海岸からやや陸側の住宅では津波による開口部などの損傷は見られなかったものの、車が移動している状況が見られた(図 5.5.4)。
- ・ 海に面した部分が RC 造の建築物では、津波による開口部(扉)の被害は見られたものの、躯体に地震及び津波による被害は発生していなかった(図 5.5.5～図 5.5.6)。なお、2階部分のガラスに損傷がなかったことから、津波は2階の高さまでは達していなかったと考えられる。

図 5.5.5 RC 造の建築物の被害状況(1)

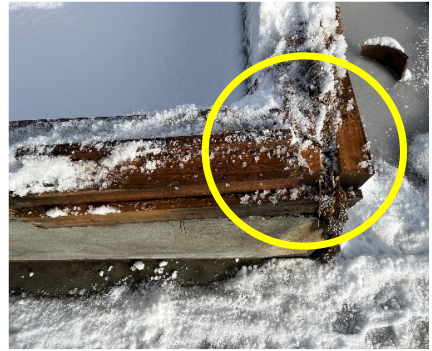
- ・ 沿岸部では基礎と土台のみが残り上部構造が流失した建築物が複数見られた(図 6.2.3, 図 6.2.4)。上部構造が流失した住宅において隅角部の土台を確認したが、金物の採用は確認できなかった(図 6.2.5)。一方、この付近では開口部が破壊されることによって内部に水が流入したことで流失を免れたと考えられる建築物も見られた(図 6.2.6)。また、比較的築年数が浅いと見られる住宅も流失を免れていた(図 6.2.7)。1 階開口部が損壊し、軒天井が破損した状況が確認できた。

図 6.2.5 流失した住宅の土台隅角部の状況

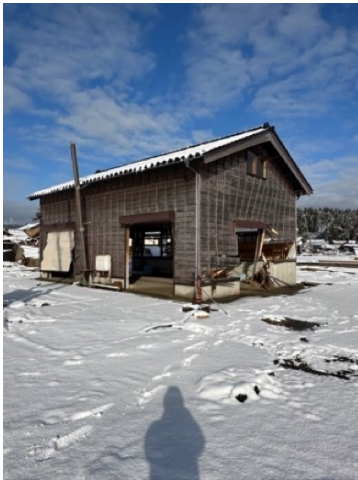
図 6.2.6 流失を免れた建築物(1)

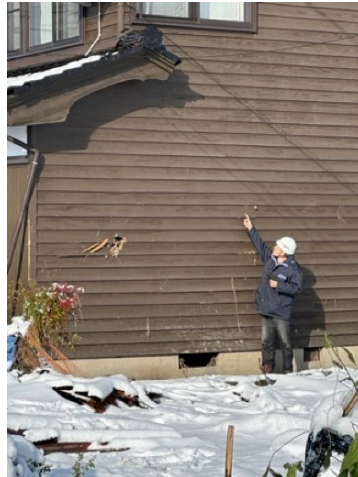
- ・ 図 6.2.8 及び図 6.2.9 は津波によって前後面が破壊した建築物である。正面及び背面の広い範囲で外壁が損傷していた。特に、軒天井まで津波が跳ね上がったと見られる被害も確認できた。この付近では地面から約 3m の高さに津波の痕跡が見られた(図 6.2.10)。また、やや陸側の住宅でも漂流物の衝突による外壁の破損が生じており、その高さは 2m を超える位置にも存在していた(図 6.2.11)。

図 6.2.11 津波の漂流物の痕跡

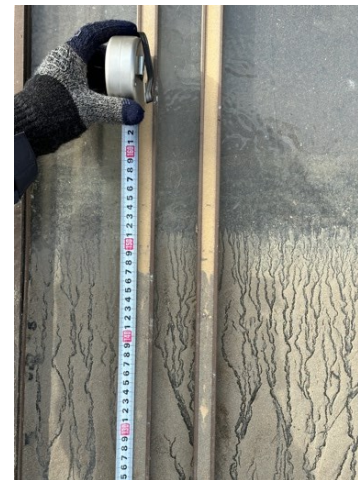
- ・ 沿岸部に面していない住宅でも網戸や玄関に津波が作用した痕跡が見られ、その高さは地面から 1m 以下のものがほとんどであった(図 6.2.12)。特に高いものでは、周辺の地面が沈下した影響も含めて 2m 以上の高さにある痕跡も見られた(図 6.2.13～図 6.2.14)。
- ・ 周辺の地面では大きく隆起している箇所も多数見られた(図 6.2.15)。図 5.2.5 の対岸でも同様に、橋とそれに接する道路との間に段差が生じていた(図 6.2.16)。

図 6.2.14 玄関に付着した痕跡
