令和6年能登半島地震による木造建築物の被害調査報告（速報）

国土交通省 国土技術政策総合研究所
 国立研究開発法人 建築研究所

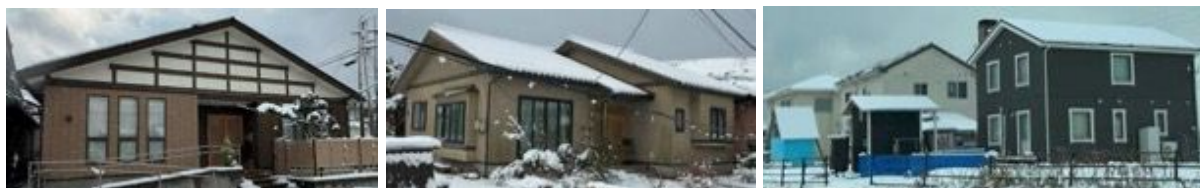
門前町道下（同館を含む）でも、多くの木造家屋が大きな被害を受け、2007年地震で被害が軽微であった家屋が倒壊（写真 6.2.8）や大きな残留変形を有するなど（写真 6.2.9）の被害を受けたと見受けられた。2007年地震の被災後に建てられたと思われる比較的築年数の浅い家屋（写真 6.2.10）は、無被害であるように見受けられた。しかし、建築年が古い家屋でも、被害軽微に見えるもの（写真 6.2.11）もあった。なお、噴砂痕が積雪の隙間から確認できた。

写真 6.2.10 外観上無被害に見える築年数の浅い家屋（門前町道下・館）

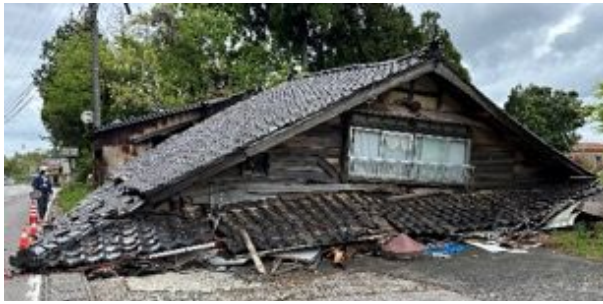
宝立町三崎町二本松では、2023年地震時に倒壊した家屋（写真 6.3.14）の近傍で、当時倒壊を免れた家屋（写真 6.3.15）が軒並み倒壊している事例（写真 6.3.16）も確認した。

写真 6.3.14 珠洲市三崎町二本松で2023年地震時に倒壊した家屋²⁾(2023年5月撮影)

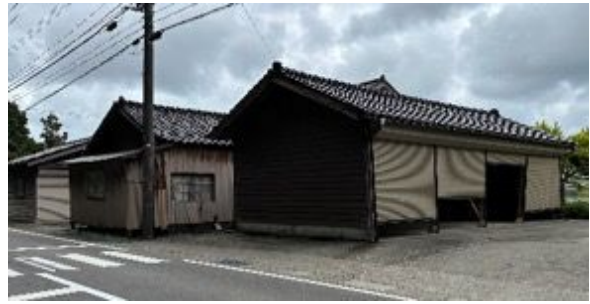
写真 6.3.15 写真 6.3.16 の近傍で2023年地震時に倒壊を免れた家屋²⁾(2023年5月撮影)

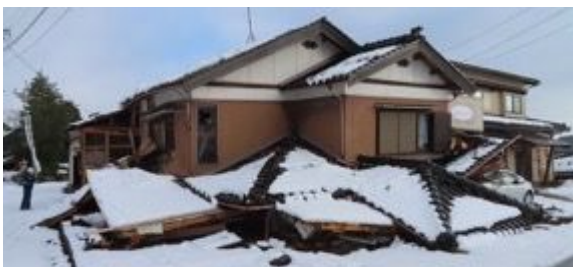
写真 6.3.23 1層が崩壊した木造住宅

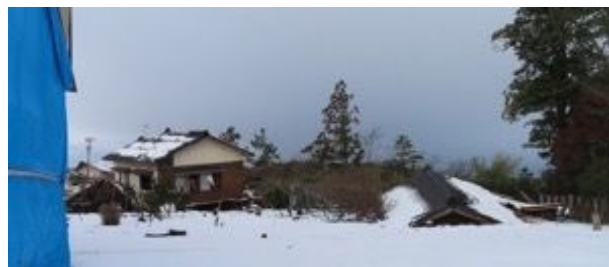
写真 6.3.24 1層が崩壊した木造住宅と倉庫

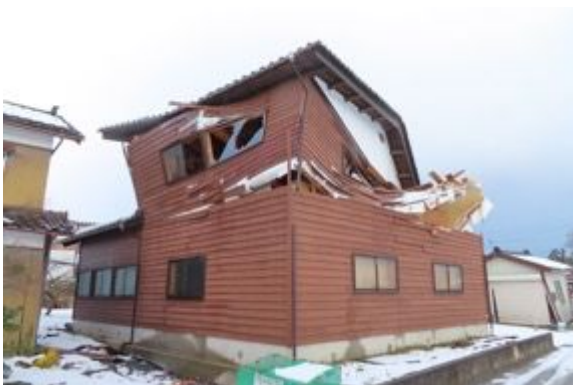
写真 6.3.25 2層が崩壊した木造住宅

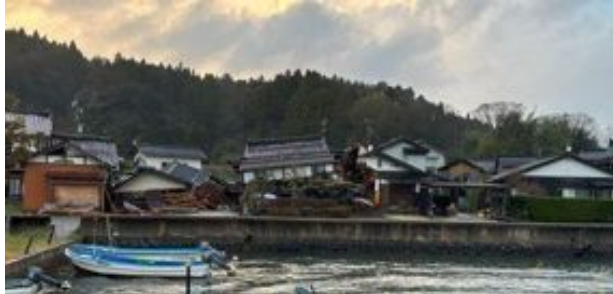
穴水町曾福では倒壊を含む被害（写真 6.4.1）が散見された。同町鹿島でも複数の倒壊家屋（写真 6.4.2）が確認された。志ヶ浦では倒壊家屋（写真 6.4.4）のみならず、製材工場の社屋の倒壊（写真 6.4.5）も確認された。穴水町の中心市街地より北に位置する川島地区でも家屋の倒壊や大きな残留変形を有する店舗併用住宅（写真 6.4.6）や部分崩壊した専用住宅（写真 6.4.7）などが複数確認された。

写真 6.4.1 穴水町曾福の倒壊家屋群

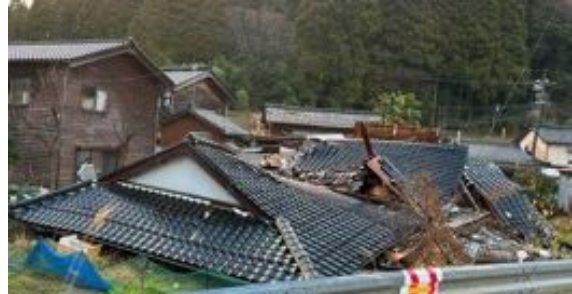
写真 6.4.2 穴水町鹿島の倒壊家屋群

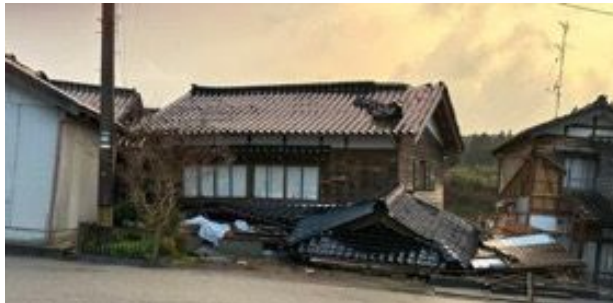
写真 6.4.3 穴水町曾福の倒壊家屋

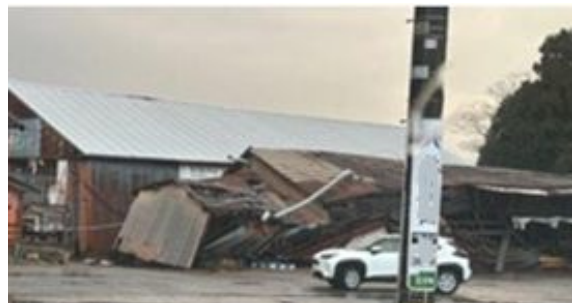
写真 6.4.4 穴水町川島の工場社屋の倒壊

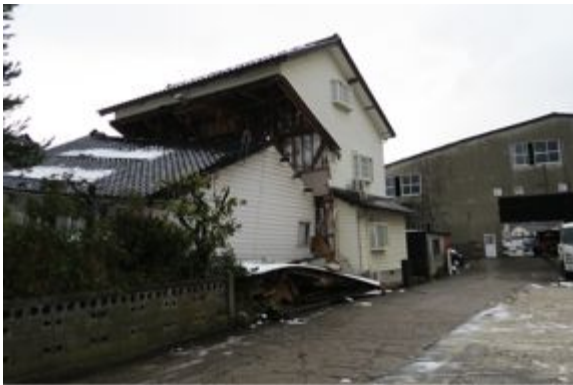
写真 6.4.13 1層が崩壊した3階建て木造住宅

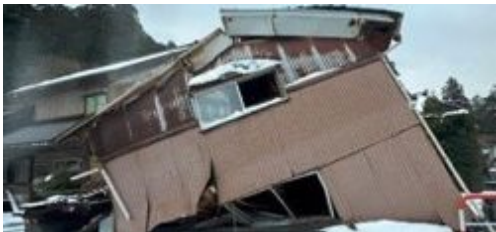
震度7を記録した志賀町郊外では納屋、車庫、倉庫と見られる建築物は複数倒壊（写真6.5.1）していたが、ほとんどの住宅が外観上は無被害（写真6.5.2）に見えた。志賀町の観測波は卓越周波数が短周期であるため建築物への被害は限定的と考えられたが、以上の事実はこれを裏付けるものと考えられる。

写真 6.5.2 倒壊した納屋

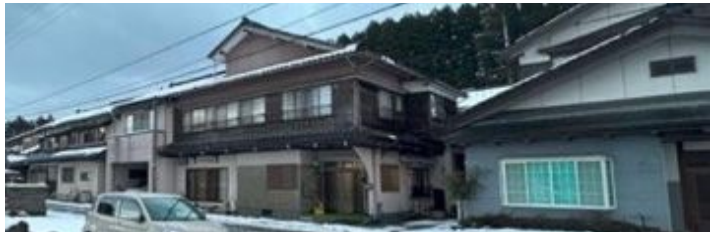
写真 6.5.3 外観上無被害に見える木造家屋

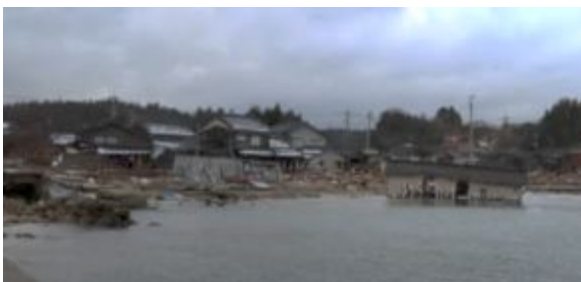
能登町白丸（調査範囲を図6.6.2に示す）の木造建築物の被害を写真6.6.3～6.6.6に示す。白丸地区は津波により流失・倒壊した木造建物が多数確認された。浸水痕から2m程度の浸水深であったと推測される。

写真 6.6.3 津波により湾に流出した木造住宅

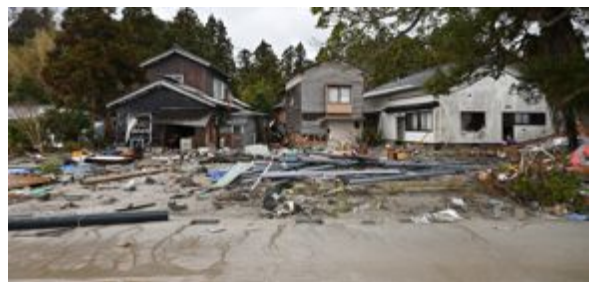
写真 6.6.4 津波により流失した木造住宅 1

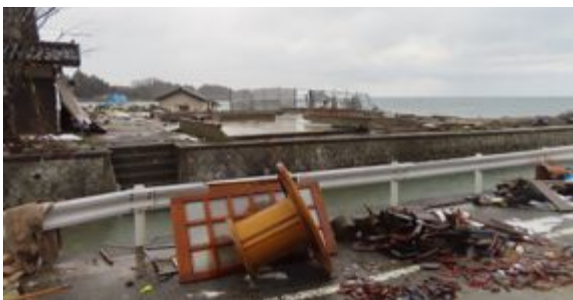
写真 6.6.5 津波により流失した木造住宅 2

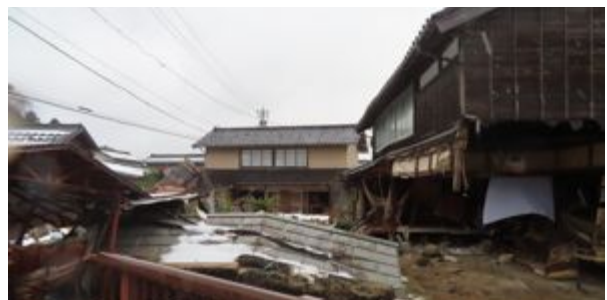
写真 6.6.6 津波により倒壊した木造住宅

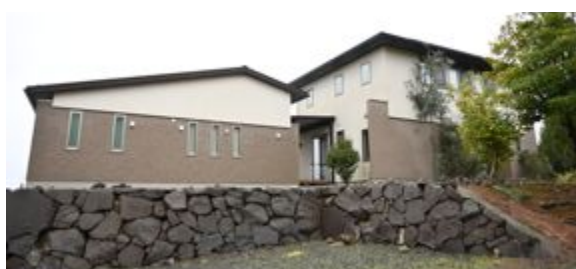
写真 6.7.5 外観上無被害の木造住宅

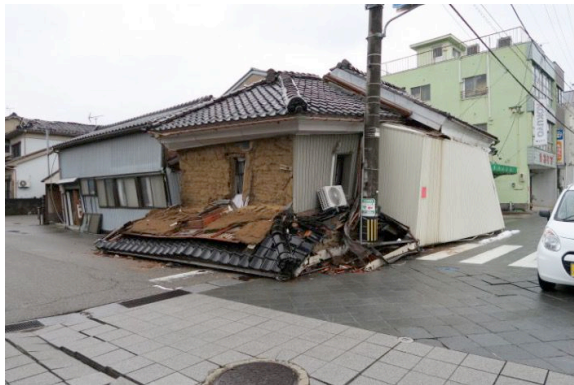
写真 6.7.7 倒壊した木造住宅

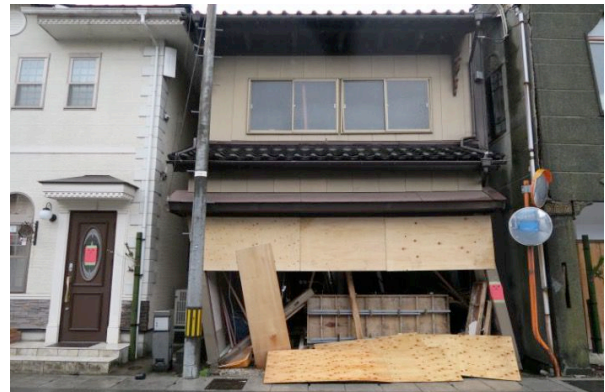
写真 6.7.8 大きく傾斜した木造店舗併用住宅

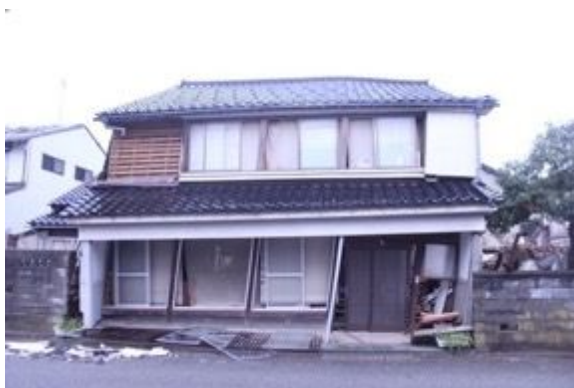
写真 6.7.9 大きく傾斜した木造住宅

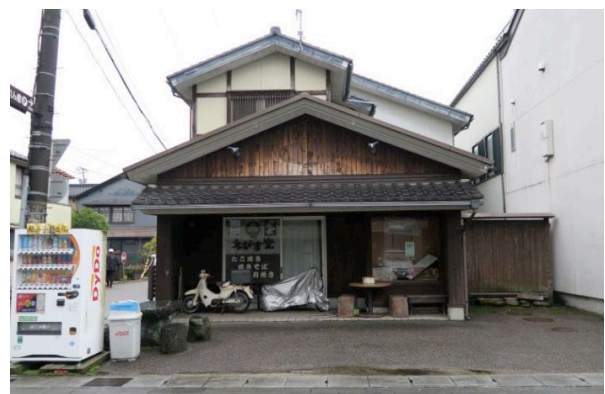
写真 6.7.10 外観上無被害の木造店舗併用住宅

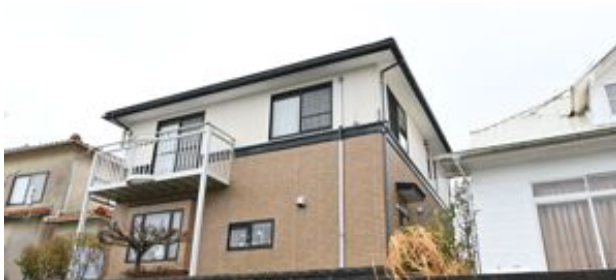
写真 6.9.3 七尾市の 2 階建枠組壁工法住宅 (1996 年竣工)

今回の調査範囲内の建築年を特定可能な枠組壁工法住宅の写真 6.9.1～6.9.4 に示す。いずれも軽微な損傷であるか損傷が確認できなかった。
