## 【参考資料 4】

令和 6 年 2 月 14 日  
国土交通省国土技術政策総合研究所  
国立研究開発法人建築研究所

### 令和 6 年(2024 年)能登半島地震による建築物の基礎・地盤被害に関する現地調査報告(速報)

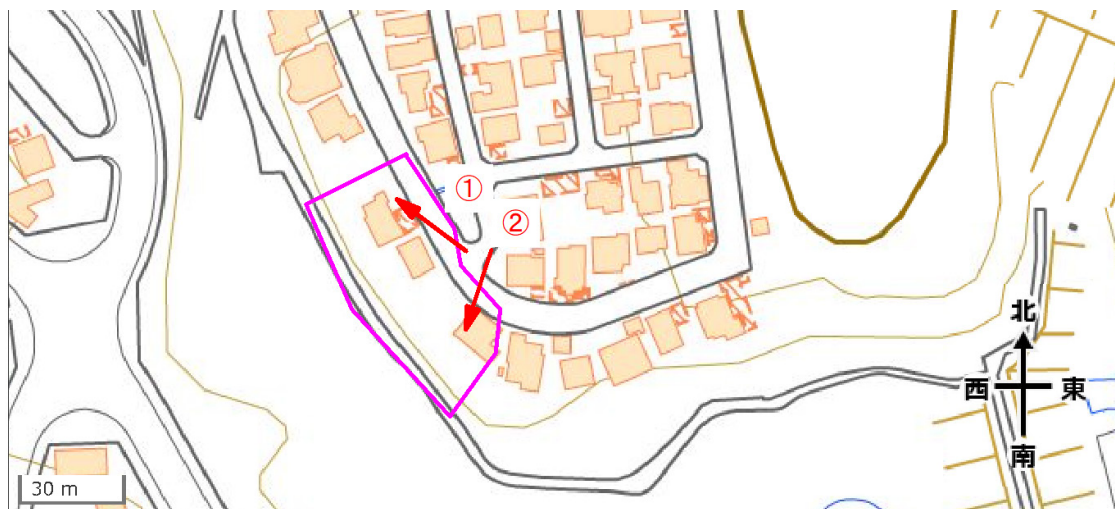
金沢市田上新町の造成宅地において、大規模な斜面崩壊が確認され、多くの報道がなされている。斜面崩壊が確認されたエリアを図 4.1(文献 2 より作成)に示す。図 4.1 中の丸数字と矢印は、現地で写真を撮影した位置と向きを示している。

図 4.1 金沢市田上新町における斜面崩壊のエリア (文献 2 より作成)

斜面崩壊が確認されたエリアは、当該造成宅地における外周道路から外側であり、斜面の下方に向かって住宅が大きく移動していた。崩壊した斜面の状況を写真 4.1 (図 4.1 の撮影位置 )と写真 4.2 (図 4.1 の撮影位置 )に示す。

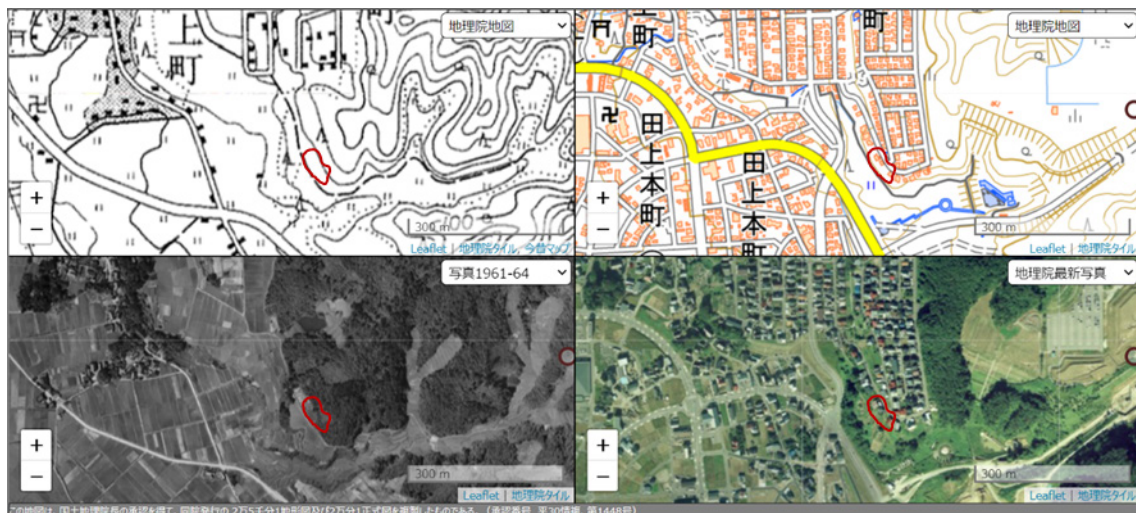
1960年代および2000年代の地形図と空中写真を図4.2(文献3より作成)に示す。斜面崩壊エリアは、1960年代は自然地山の斜面地であったことがわかる。

図 4.2 1960年代および2000年代の地形図と空中写真(文献3より作成:赤線で囲んだ部分が斜面崩壊エリア)

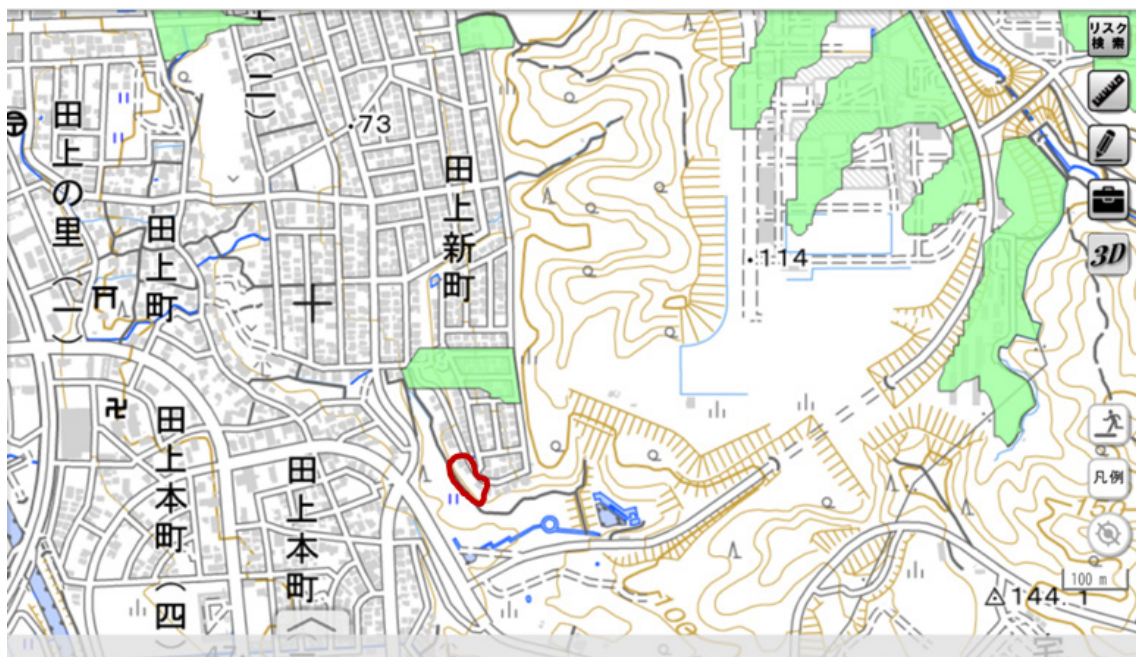
地形図に大規模盛土造成地マップを重ねたものを図4.3(文献4より作成)に示す。図4.3より、斜面崩壊エリアは大規模盛土造成地ではないことを確認した。なお、図中の黄緑色で塗り潰された領域は、谷埋め型の大規模盛土造成地である。

図 4.3 大規模盛土造成地マップ（文献 4 より作成：赤線で囲んだ部分が斜面崩壊エリア）

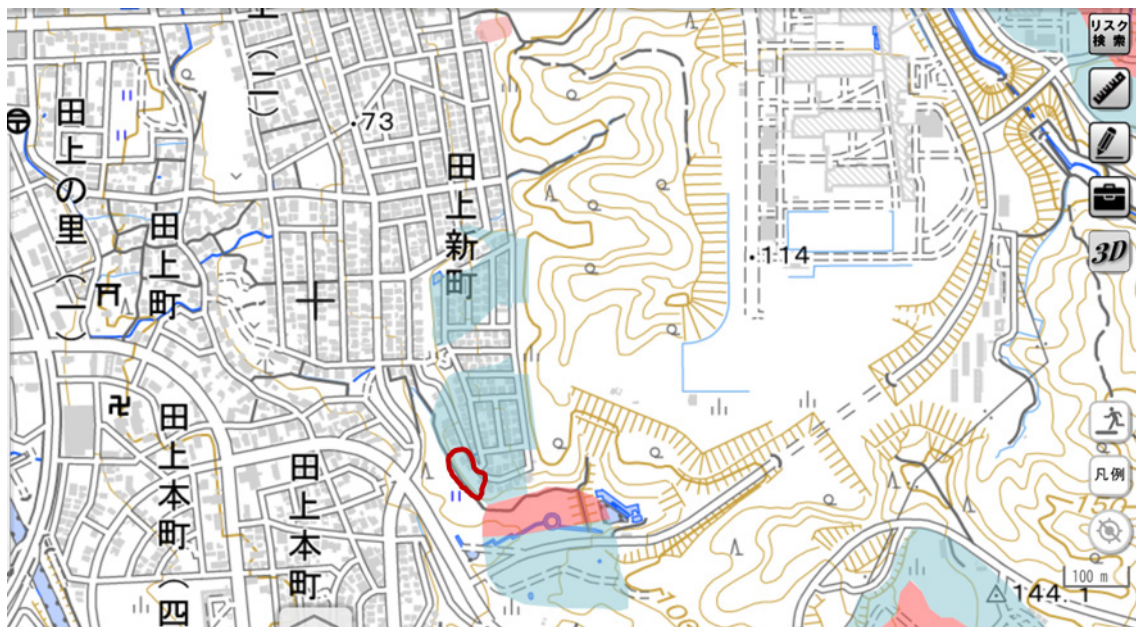
また、地形図に人工地形図を重ねたものを図 4.4（文献 4 より作成）に示す。図 4.4 より、斜面崩壊エリアは切土地であることを確認した。なお、図中の赤色で塗り潰された領域は盛土を、水色で塗り潰された領域は切土を、それぞれ示している。

図 4.4 人工地形図（文献 4 より作成：赤線で囲んだ部分が斜面崩壊エリア）

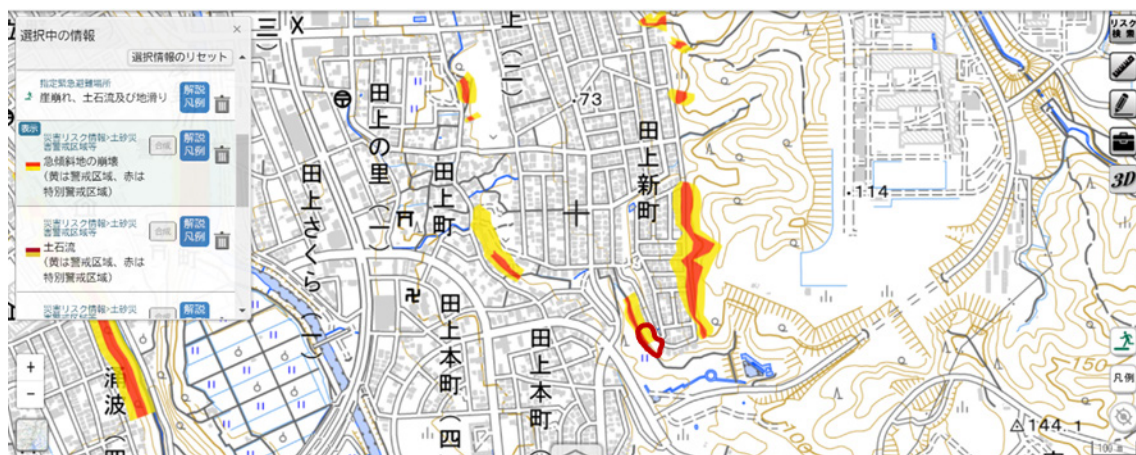
当該斜面崩壊エリアには、急傾斜地の崩壊警戒区域（指定済）が含まれている。地形図に急傾斜地崩壊警戒区域図を重ねたものを図 4.5（文献 4 より作成）に示す。図 4.5 より、この斜面は、急傾斜地の崩壊警戒区域指定の要件である 30 度以上の傾斜地であったと考えられる。

図 4.5 急傾斜地崩壊警戒区域の位置（文献 4 より作成：赤線で囲んだ部分が斜面崩壊エリア）

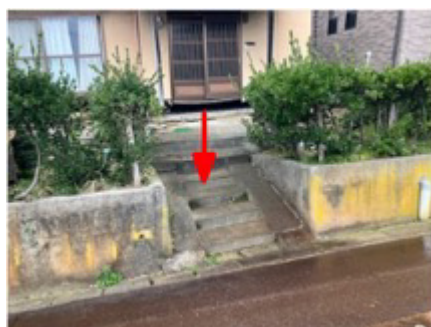
a) 地盤沈下により玄関下に隙間が生じた住宅

写真 5.1 地盤の液状化による被害状況

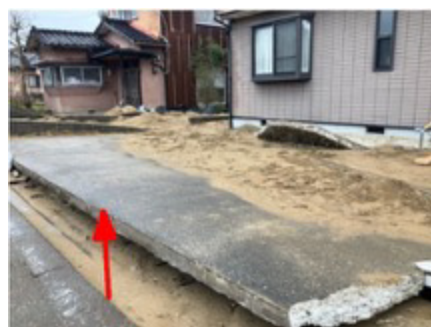
b) 地盤の隆起

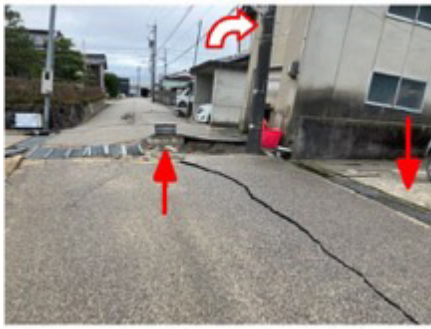
c) 浮き上がった地下埋設物と傾斜した建物

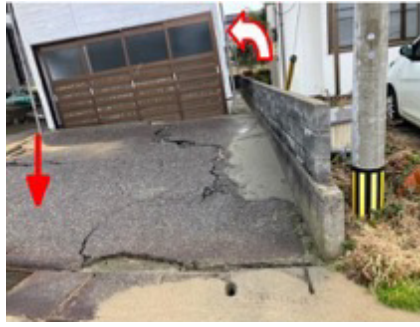
d) 傾斜した住宅

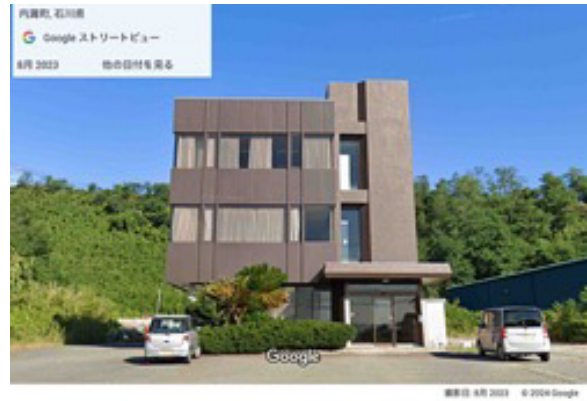
写真 5.2 は県道沿いにある建物で、正面となる建物の南東側は 3 階までの造り、北西側は 2 階までの造りである。写真 5.3 ( 文献 5 より作成 ) と比較すると、正面入口部分の著しい沈下が確認できる。写真 5.4、5.5 は、入口付近の様子である。建物正面の両端で地表からの軒下高さを計測したところ、入口側で 185cm、反対側で 275cm となっており、90cm 程度の沈下が推測される。一方、建物北西側では、ほとんど沈下は生じていなかった。

写真 5.3 地震前（2023年8月）の写真5.2の建物（文献5より作成）

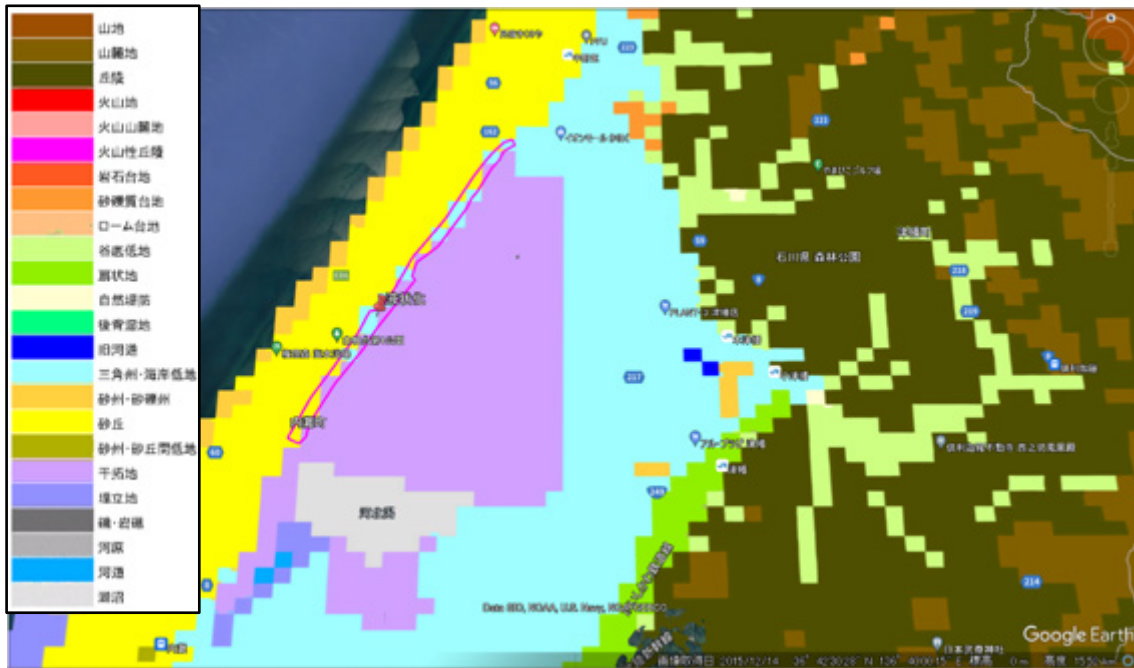
内灘町・かほく市における調査対象エリアの微地形分類<sup>6)</sup>を図5.2に示す。当該エリアは、西側（海側）にある砂丘と、東側にある干拓地との境界部に位置しており、過去の液状化発生地域として知られている微地形区分（砂丘間低地、干拓地）と同じような地形であった。

図 5.2 調査対象エリアにおける微地形分類（文献 6 に加筆）

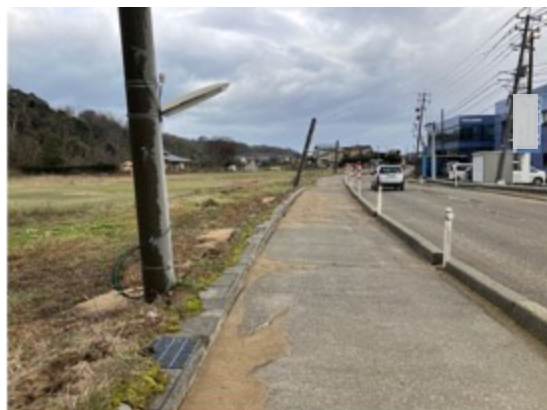
調査対象エリアの西側にある砂丘は標高が高く（文献7によれば、例えば、内灘町白帆台2丁目にある白帆台公園では標高38m程度）、一方で、当該エリアの県道8号上は、文献7によれば、標高が3mから5m程度と低く、かなりの標高差がある（写真5.6）。調査対象エリアは砂丘に隣接しており、砂丘から地下水が流れ込み易いため、地下水位が高いと推察される。

写真 5.6 県道 8 号の状況（写真左側が砂丘であり、県道 8 号沿いは砂丘に隣接する低地）

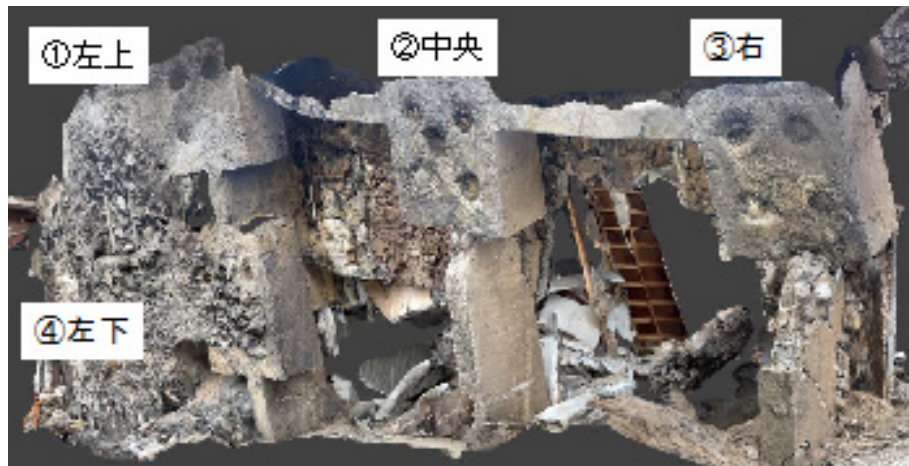
Lidar スキャナと呼ばれる光波測量器を使用して、当該建物のパイルキャップおよび基礎梁の寸法を概略的に把握した。引き抜かれて露出したパイルキャップは 4 基で（図 6.2）、それぞれ縦方

図 6.2 引き抜かれて露出した基礎部分の全景 (Lidar スキャナにより取得)

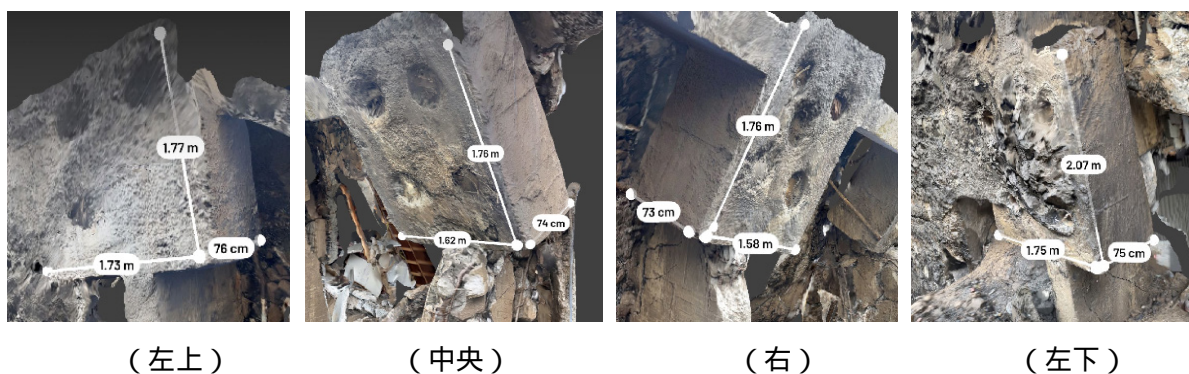
図 6.3 パイルキャップの寸法測定位置

向の長さ、横方向の長さ、高さをスキャンデータから算出した。算出結果を表 6.1 に、各パイルキャップの寸法測定位置を図 6.3 に、それぞれ示す。

位置	縦方向の長さ	横方向の長さ	高さ
(左上)	1.77	1.73	0.76
(中央)	1.76	1.58	0.73
(右)	1.76	1.62	0.74
(左下)	2.07	1.75	0.75

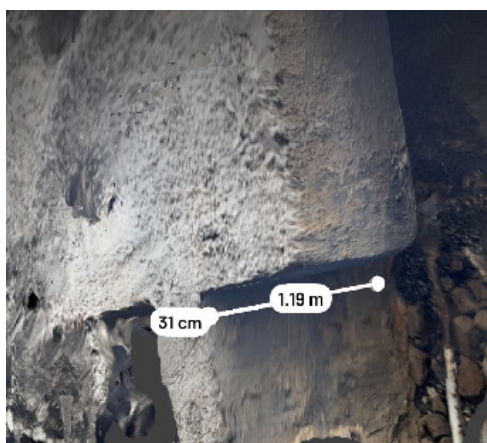
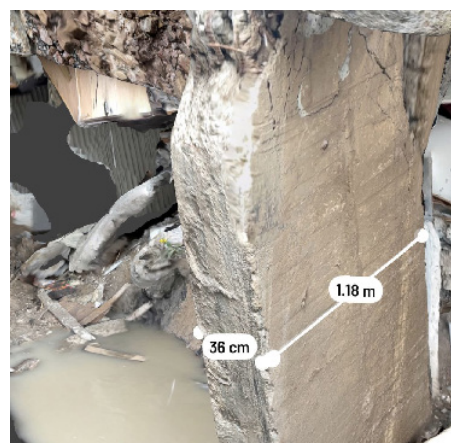
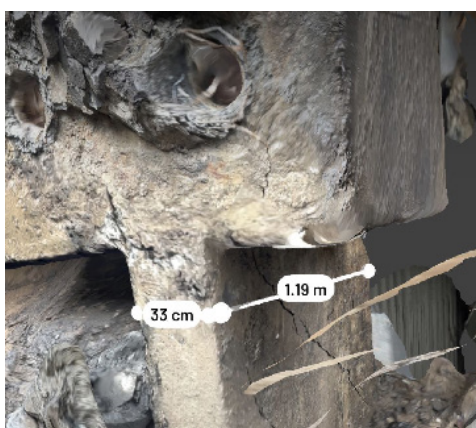
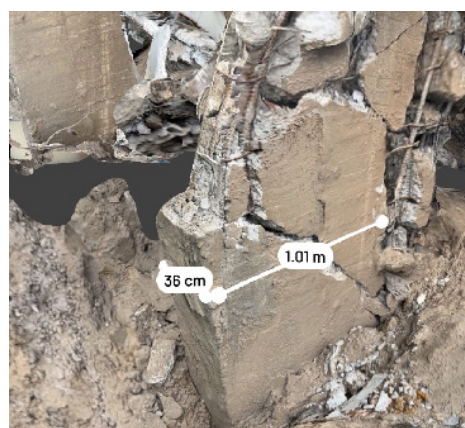
図 6.4 基礎梁の寸法測定位置

また、基礎梁については、各パイルキャップとの接合部 4 か所において、それぞれ幅と高さをスキャンデータより算出した。算出結果を表 6.2 に、各基礎梁の寸法測定位置を図 6.4 に、それぞれ示す。なお、検尺による実測値との比較から、ここでの Lidar スキャナによる概略的な寸法算出結果には 10～20cm 程度の誤差があると考えられる。

位置	幅	高さ
（左上）	0.31	1.19
（中央）	0.36	1.18
（右）	0.36	1.01
（左下）	0.33	1.19

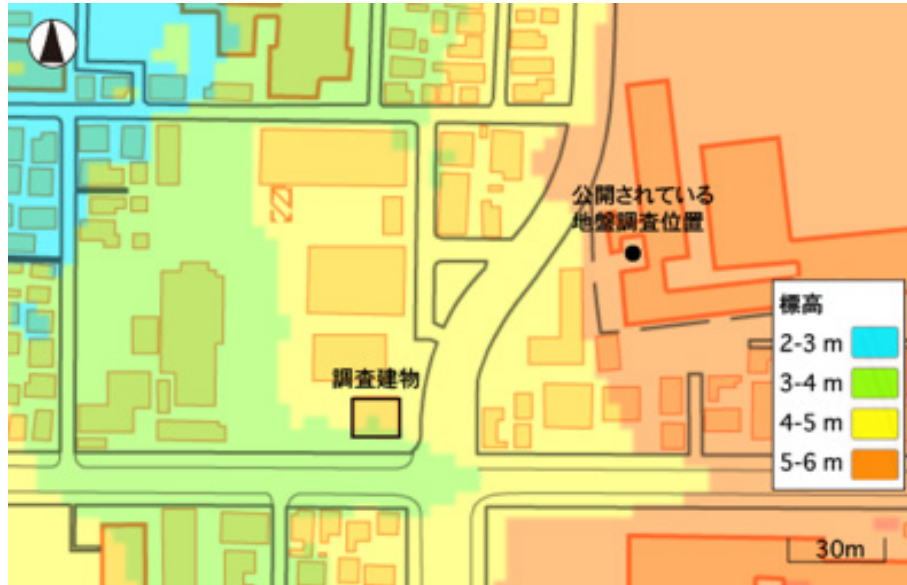
図 7.1 に調査建物の位置（輪島市河井町）を、写真 7.1～7.3 に建物の全景を、それぞれ示す。付近の地表面は、緩やかに傾斜しており、対象建物の敷地においても北側が高く、南側が低くなっている。B 建物近傍（位置は図 7.1 の印）の地盤調査データ<sup>8)</sup>によると、地下水位は 0.6m で、軟弱なシルトが地表から深さ 7m 程度まで堆積しており、その下方にシルト質砂が深さ 25～27m 程度まで続いている（図 7.2）。

図 7.1 調査建物の位置と周辺の標高（文献 2 より作成）

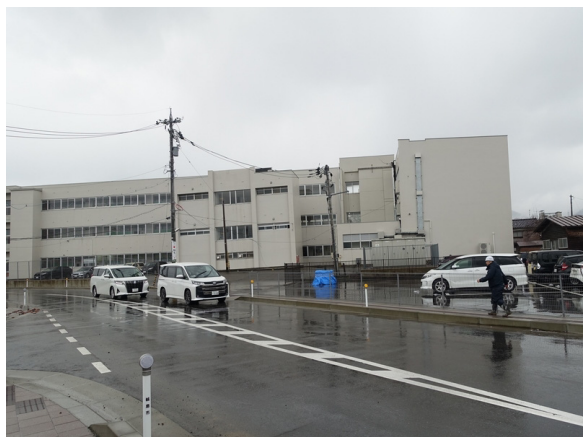
B 建物の近傍に立地する RC 造 3 階建ての小学校である (写真 8.1)。2 棟の校舎の両方で沈下および人が感知できる程度の傾斜が認められた。建物は外周の開口部に対する耐震補強が実施されたものであるが、写真 8.2 に示すように、1 階のほぼ全ての部屋において、外周部の沈下と床の盛り上がりが見られた。外周部直下の基礎に何らかの損傷が生じている可能性がある。写真 8.2 に示すように、耐震補強をされた開口部のガラス窓には全く損傷が認められないが、写真 8.3 に示すように、耐震補強されていない建物内部のガラス窓は損傷して廊下に落下しており、地震直後の廊下の継続使用には不具合が生じた可能性がある。写真 8.4 に示す通り、建物の傾斜に伴って 2 階の連絡通路に設置されているエクspansionジョイントに損傷が認められた。

写真 8.1 C 小学校の外観
