130924 国総研砂防研蒲原・江川・廣井作成
台風 18 号による福井県土砂災害現地調査概要報告

※現地調査後、福井県に対し概要を説明したものをそのまま転載しています。目視による概略的な踏査結果ですので内容については、今後変更することがあります。

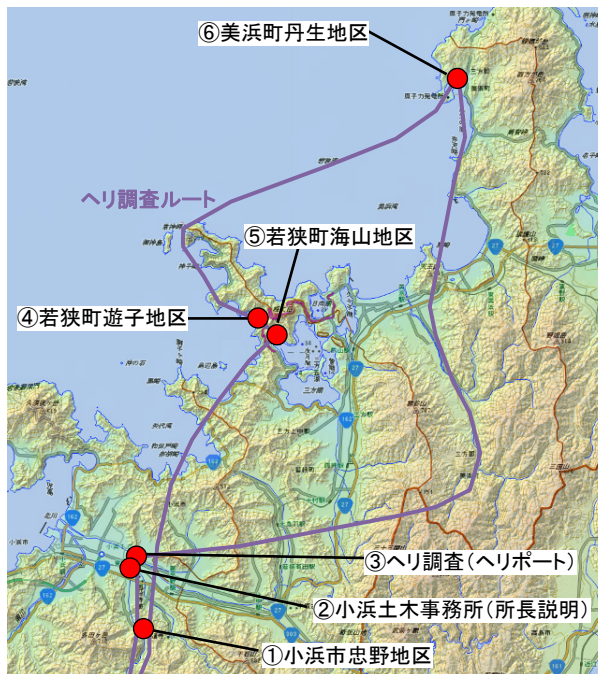
図1. ヘリ調査ルート

・崩壊地の上部斜面等同一溪流流域内の斜面について上空から認められる変状等無し。

・尾根をはさんで小規模な斜面崩壊が認められるが下流の状況を踏まえて直ちに対策が必要な状況ではない。

・遠敷川上流部に河道を半分程度閉塞させている崩壊がある。仮に拡大崩壊しても河道とつらなる平坦部で河道流水の疎通は可能と考えられる。

・大規模な崩壊が谷地に流出している。谷底は広く堆積土砂が再移動する、又は、直ちに河道等を閉塞して湛水する、などの状況は認められない。

・上空から溪流内に不安土砂が認められるが天然ダムを形成するなどの状態では無い。不安定土砂は、最上流部で土塊状を呈しているものがあるほかは溪流下部から谷地にかけてルーズな様子で一様に分布している。

・崩壊土が道路を塞いでいる状態を視認。崩壊している斜面の上部斜面など上空から顕著な変状は認められない。微地形が上空からは判然としないため地表からの踏査等が必要。

・半島部の孤立した三集落について、崩壊箇所より岬よりの道路状況を調査。上空から通行を遮断するような崩壊等は認められない。少なくとも小川～神子集落間は車が通行している。

・土石流発生溪流の流域内に新たな変状等は発見できない。隣接する地域に新規の表層崩壊が多数。かねてからのせき悪地も混在。隣の西側溪流では砂防堰堤が土石流を食い止めて下流集落を保全している状況を確認。

・右岸側の尾根部に広くせき悪地が連続しており、表面侵食のような土砂流出が河川合流部で土砂堆積を生じている。合流部数箇所では重機が稼働中。
