現場に学ぶメンテナンス

橋台の側方移動への対応事例

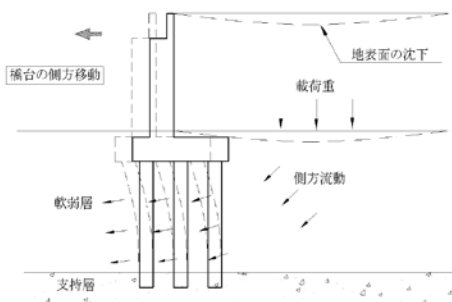
道路橋の両端の下部構造である橋台は、一般に片側が盛土となるため常に偏荷重を受けます。このとき橋台の裏込めは良質な土等で施工されますが、盛土下の地盤が軟弱な粘性土地盤の場合、盛土荷重によってその下にある軟弱粘性土が変形・移動しようとする事により、橋台の基礎部分（軟弱地盤上なので橋台の基礎は一般に杭基礎となる）に側方からの力が作用したり、地盤の変位に伴って移動が生じることがあります（図-1）。本稿では、側方移動対策を実施した橋台に側方移動が生じた事例を取り上げ、側方移動対策における留意点について紹介します。

図-1 側方移動のメカニズム
