矢板工法により施工された老朽化トンネルの調査・評価

現場に学ぶメンテナンス No. 26

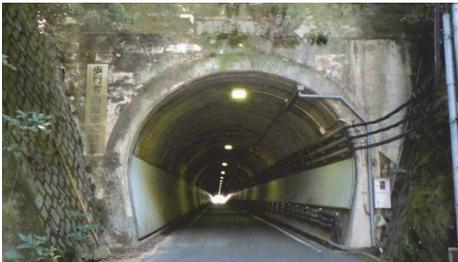
写真-1 仁方隧道

仁方隧道は1938年に矢板工法により建設された、広島県呉市が管理する延長262m、幅員5.5mの道路トンネルです。定期点検時に構造安定性への影響が懸念される変状等が確認されたことや補修モルタルにより覆工本体の損傷状況等の把握が困難であったことなどから、平成31年3月にトンネルとしては全国初の直轄診断が行われました。本稿では仁方隧道の直轄診断におけるいくつかの調査や評価のポイントについて紹介します。
