# 呼子大橋

## 【直轄診断報告書】

平成28年3月

国土交通省 九州地方整備局  
九州地整道路メンテナンス技術集団

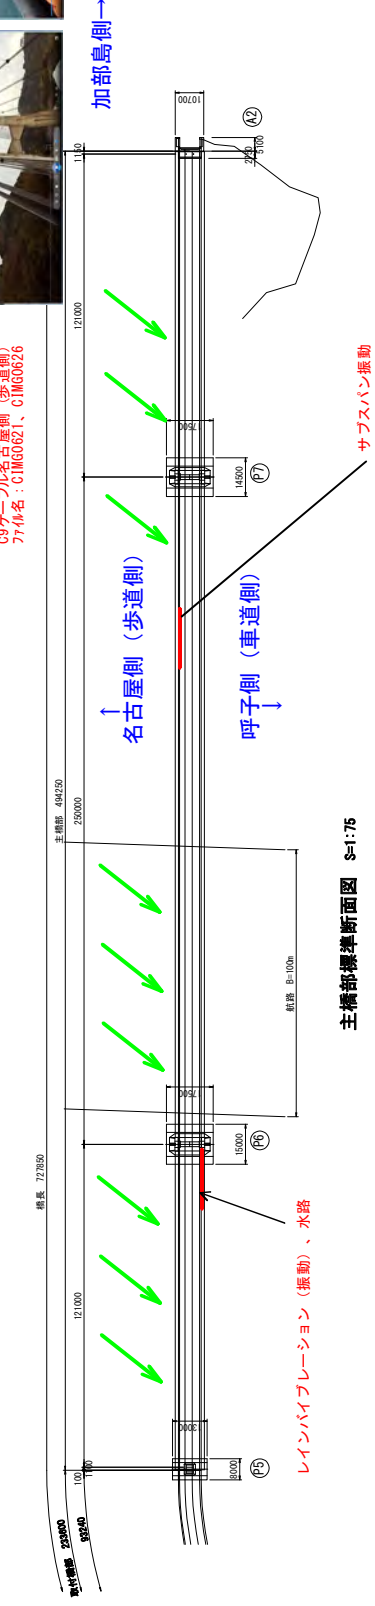
サブスパン振動  
 撮影日: 2016.01.18  
 C9ケーブル名古屋側 (歩道側)  
 777体名: C1MG0620

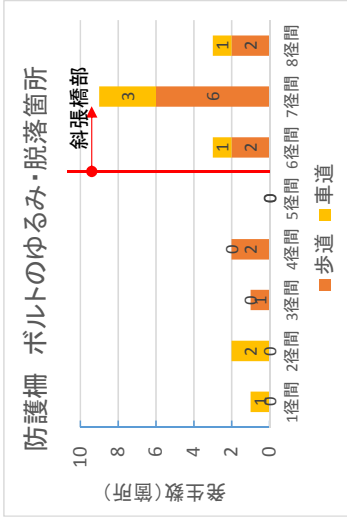
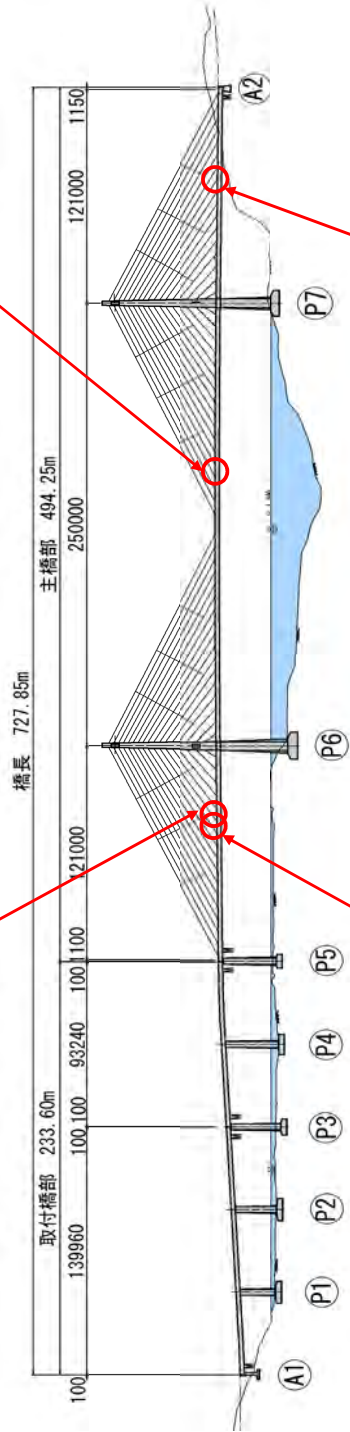
P6-P7径間 防護柵

- ・橋面の付属物では、防護柵などの付属物に固定ボルトの緩みが発生している。ゆるみの発生頻度には位置的な特徴があり、主桁の振動との関わりが疑われる。すなわち斜材ケーブルの振動に起因する主桁の振動や他の要因によって主桁により大きな変位が生じる箇所ではゆるみが生じやすくなっている可能性がある。
- ・路面は、歩道部に橋軸直角方向に規則的な間隔で舗装のひびわれ発生が見られる。特異な規則性の原因としては施工などの人為的な要因の可能性もあるが、ケーブルが振動の発生を受け、主桁の反り、たわみによってその振幅やひずみの規模に関係して舗装のひびわれが発生、進展した可能性が考えられる。

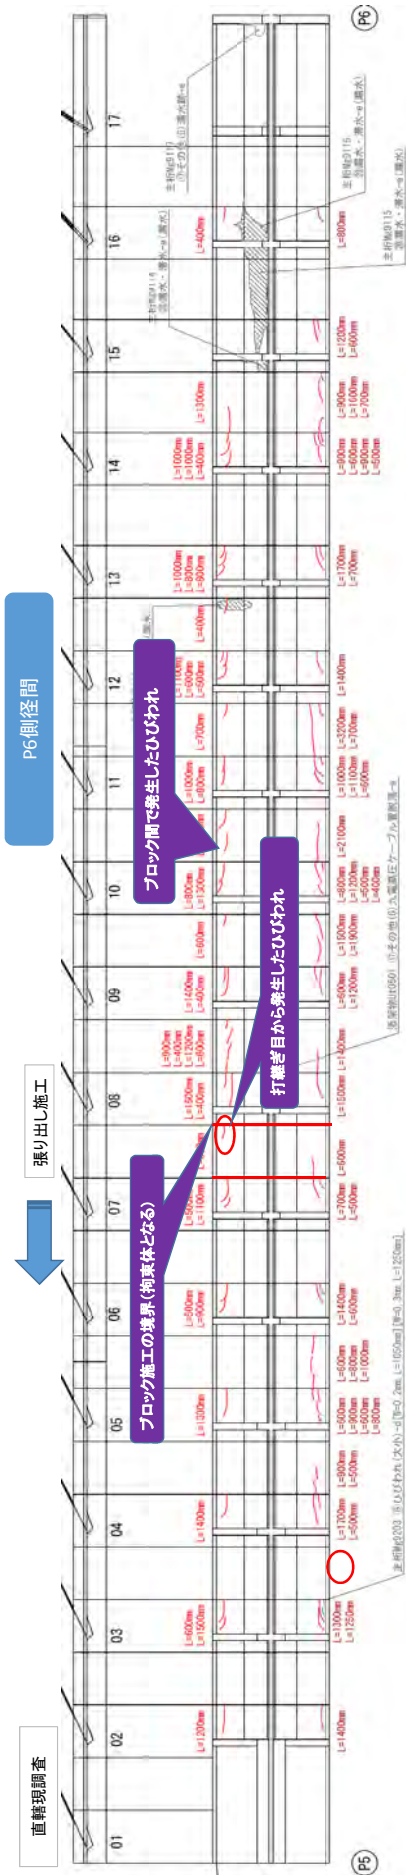
●箱桁内部のウェブに発生しているひびわれ

- 
- 箱桁内で既存点検調書にないひびわれが多数確認された。
  - 当時の点検において見落とされていたとは考えにくいひびわれ（0.3mm を超える）もあることから、前回点検以降にも新たなひびわれの発生またはひび割れ幅の拡大が生じている可能性が高い。
  - ひびわれの発生は、主桁のダイアフラム間のウェブ面で発生しており、ブロックの継ぎ目部から発生しているものと、ブロック間に発生しているものの2タイプが存在した。全橋で類似損傷が複数生じており、応力的な発生原因の共通点がある可能性が高く、今後も進展する可能性が否定出来ないため、可能性のある主桁の挙動による発生応力との関係を精査して原因を究明する必要がある。

- ブロック間に発生しているひびわれは、斜め方向に伸びているものが多く確認された。規則性と進展傾向の特徴から発生後も、当該部位の発生応力の影響を受けて進展している可能性がある。そのため発生・進展に関わる要因を特定して対策に反映しなければ損傷の拡大が防止できない可能性がある。
  - 主桁コンクリートの現時点の鉄筋位置の塩分量は腐食発錆限界塩化物イオン濃度(1.2kg/m<sup>3</sup>)

ブロック間で発生したひびわれ

損傷の進行性と不確実性			
<p>(1)(2) 当該立地環境より、風による斜材ケーブルの振動が頻繁に発生することから、ひびわれについても進展する可能性が考えられる。</p> <p>(3) プルボックスからの水の侵入を止めない限り、漏水は継続する。</p>			
健全性の評価と対策方針			
<p>(1)(2) 風による斜材ケーブルの振動と主桁のひびわれ発生の因果関係の究明結果により、当該部位の補強等の追加の対策を併用する必要性も考えられるため、対策にあたってはこのことに配慮するのがよい。</p> <p>(3) 他部材(添架管の腐食等)の損傷を助長することから、予防保全的に対策を行うのがよい。対策としては、埋設型プルボックスの改良を行い、箱内への導水をやめるのがよい。</p>			
その他留意事項

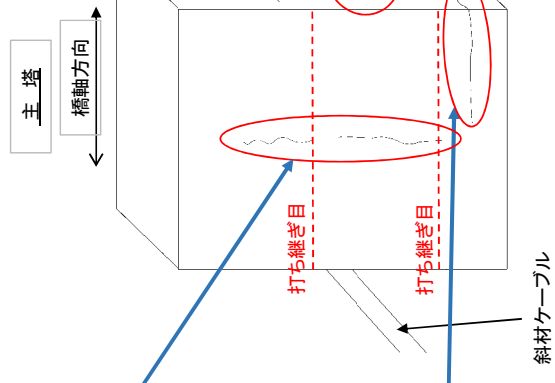
### ④主塔角部の水平方向に伸びるひびわれ

④ 主塔柱角部の水平方向に伸びるひびわれ

主塔の角部分にひびわれが発生している。ひびわれは、角部から水平方向に主塔の橋軸方向面と橋軸直角方向面の両側に伸びている。一部のひびわれからは、遊離石灰の析出が見られる。ひびわれ幅は 0.2mm 程度である。

④ 主塔角部の水平方向に伸びるひびわれ

- ・施工時の影響として、水平打継ぎ目以外の箇所が発生しており、マスコンの温度応力による内部拘束による影響の可能性はある。
- ・ケーブルの定着部付近は、プレストレスにより導入した応力によりひびわれが発生しにくい状況と推察されるが、角部は、斜材ケーブルの軸線から離れているため、プレストレスによる応力が小さくなっている可能性がある。このため、ケーブル振動の影響を受けて、角部でひびわれが発生した可能性も否定できない。
