万石橋 直轄診断

【 報 告 書 】

万石橋は、昭和14年に建設（77年経過）され、昭和51年に上流側側道橋を架設し、また昭和51年から昭和52年にかけてRC床版下面のひびわれ補修及びゲルバー部のコンクリート保護を目的と推定される鋼板接着が行われ、昭和59年に建設省から雄勝町（現湯沢市）に管理移管されている。近年では道路利用者の安全確保と橋の延命化を図るため、本年5月から本橋の荷重制限を実施している。

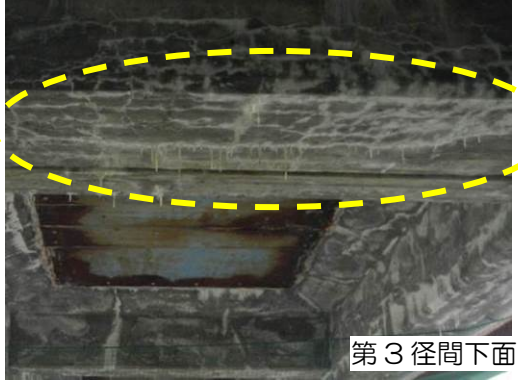
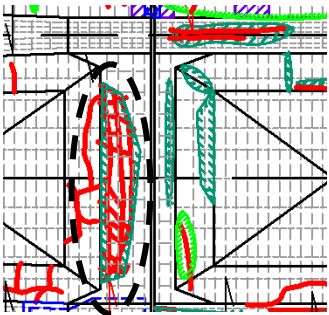
部材	パターン	配筋との関連
横桁	網目状のひびわれ (漏水を伴う)

配筋との関連がみられない

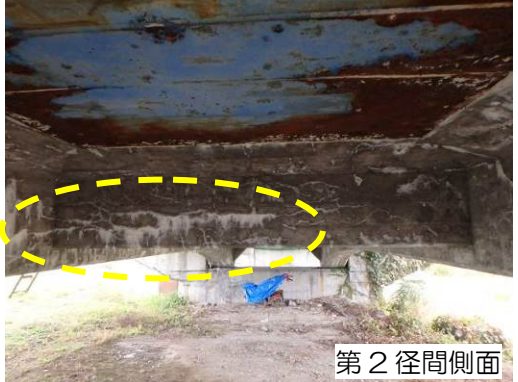
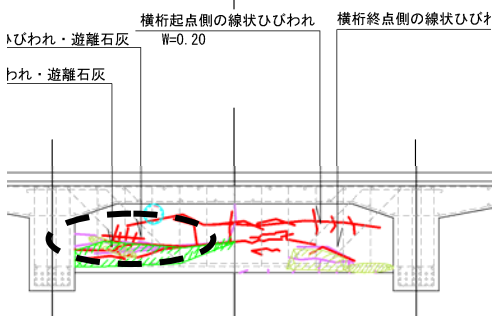
網目状のひびわれ (漏水を伴わない)

配筋との関連がみられない

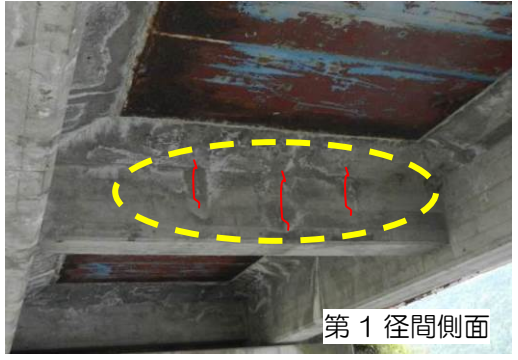
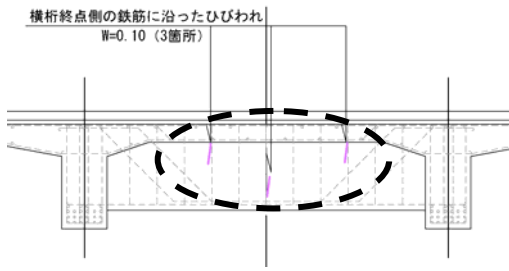
線状のひびわれ (鉄筋に沿った)

配筋に沿ったひびわれ

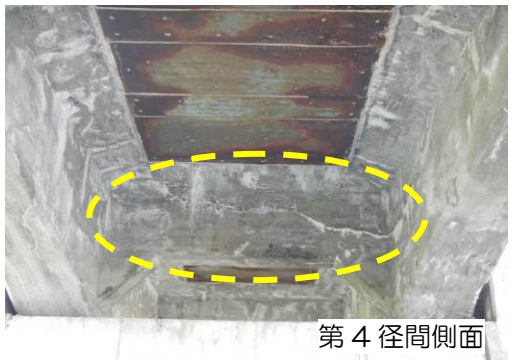
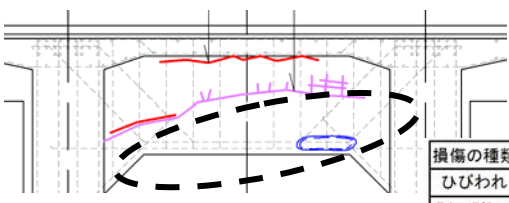
線状のひびわれ (鉄筋と関連しない)

配筋との関連がみられない

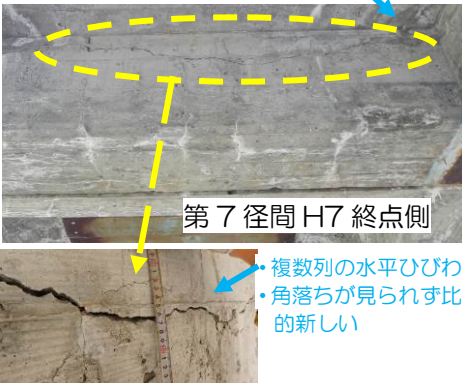
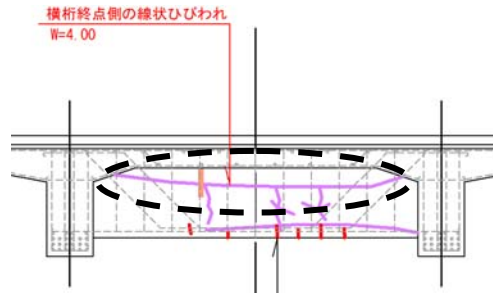
第7径間の終点側ゲルバーヒンジ部横桁のひびわれは比較的 新しく、平成 20 年岩手・宮城内陸地震の影響の可能性が考えられる。ひびわれは主桁まで到達しておらず、主桁やゲルバーヒンジ部の耐荷力に影響している可能性は低い、伸縮装置からの漏水が継続すると進行する可能性があるため、経過観察が必要と考えられる。

部材	パターン	配筋との関連
横桁	線状のひびわれ 主桁まで達していない

配筋との関連がみられない

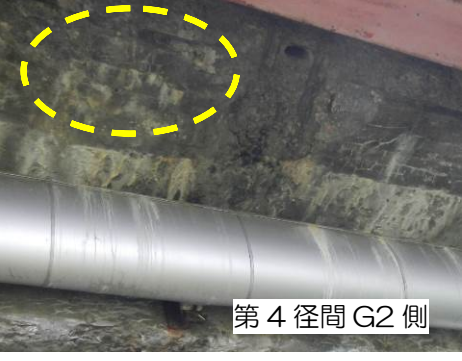
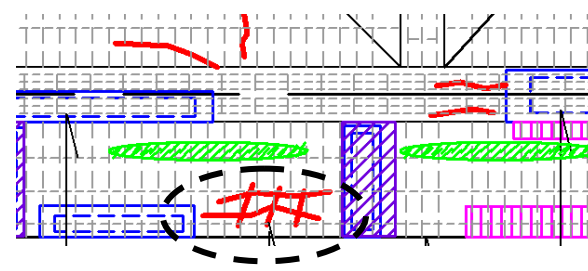
床版	網目状のひびわれ (漏水を伴わない)

配筋との関連がみられない

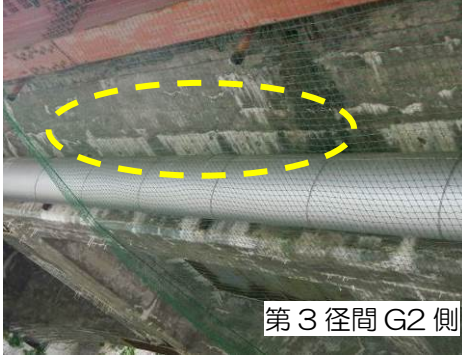
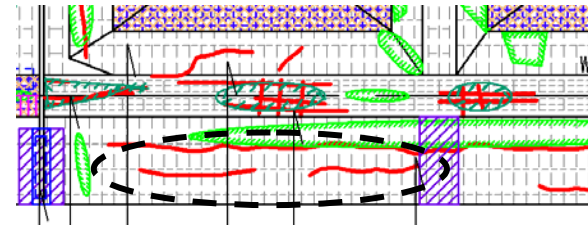
桁間床版コンクリートには、中性化の影響の可能性が高いひびわれが見られた。ここに水が影響すると、進行が速まることから、床版コンクリートへの水の供給も抑止する必要があると考えられる。

線状のひびわれ (鉄筋に沿った)

配筋に沿ったひびわれ

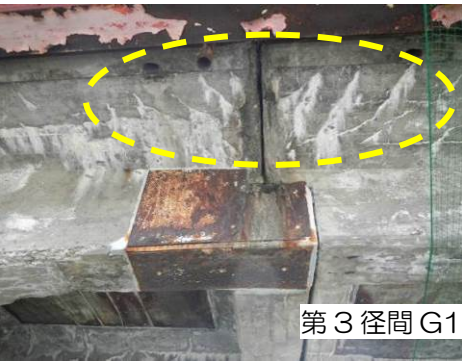
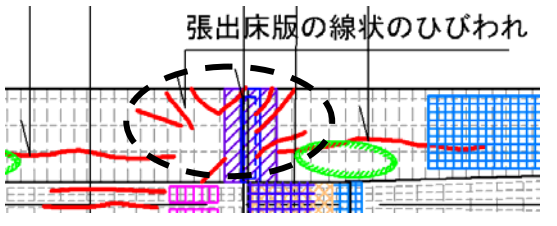
線状のひびわれ (鉄筋と関連しない)

配筋との関連がみられない

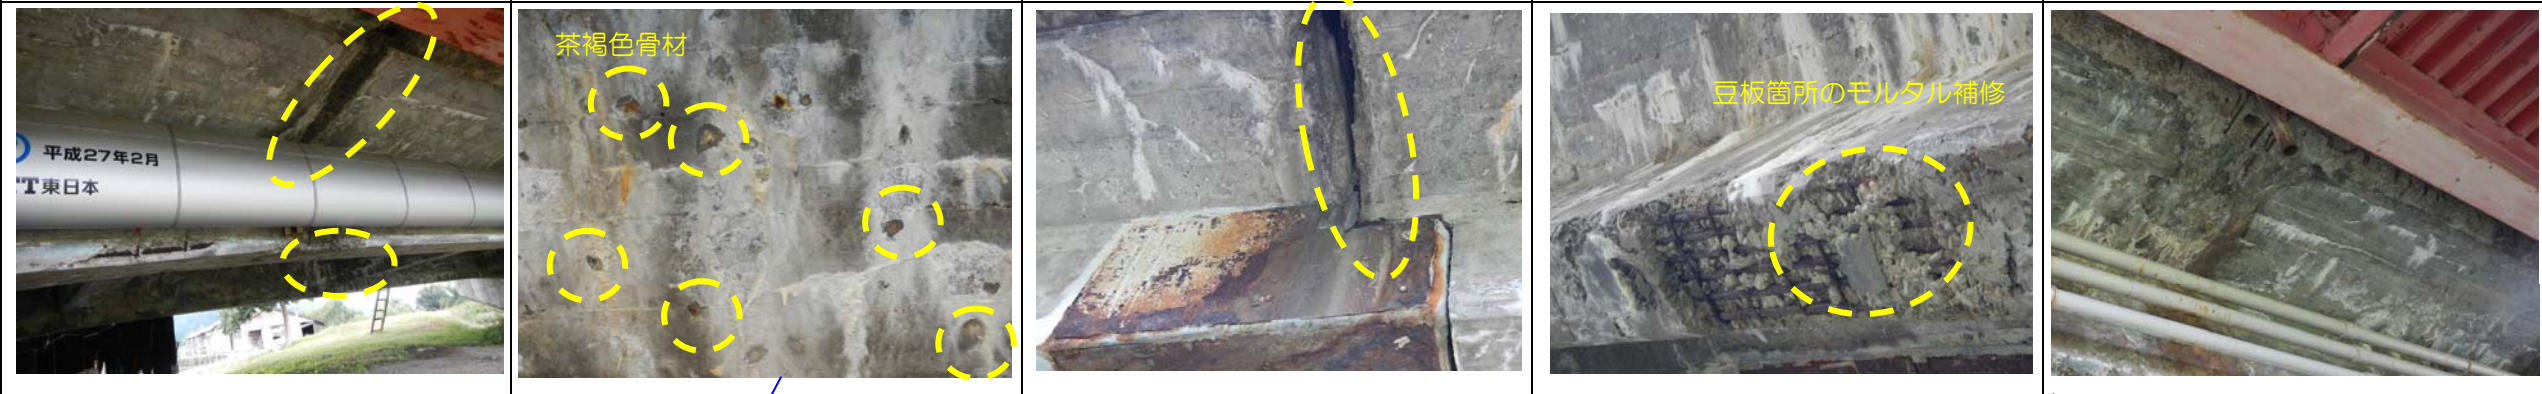
■ 剥離・鉄筋露出状況

主桁：漏水/剥離・鉄筋露出（第2径間）	張出し床版：茶褐色骨材(第2径間)	張出し床版：剥離・鉄筋露出(第3径間)	主桁：豆板、剥離・鉄筋露出(第4径間)	張出し床版：剥離・鉄筋露出(第4径間)
---------------------	-------------------	---------------------	---------------------	---------------------

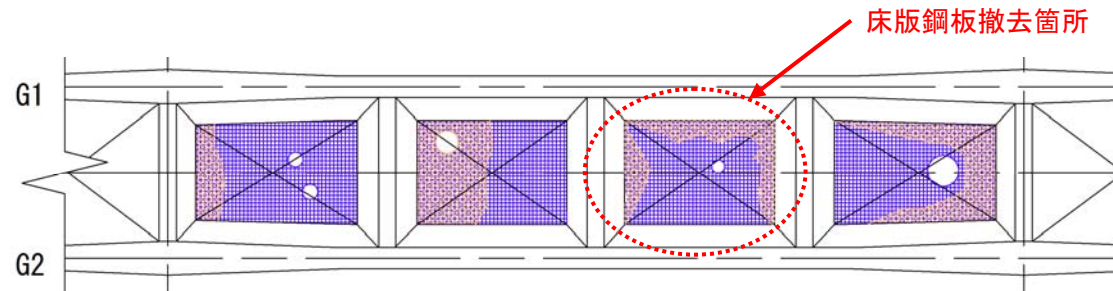
1) 撤去箇所

床版鋼板の撤去は、うき範囲が大きく、床版と一体になっていないため、落下の懸念がある箇所として、第8径間（P7~P8）の第3格間を剥がし近接目視を実施した。

また、鋼板背面の床版コンクリートは湿潤状態であり、アンカー腐食などにより鋼板の支持が不十分となると、鋼板が落下して第三者に影響する可能性があるため、鋼板の撤去が必要と考えられる。なお、撤去する鋼板による補強効果を代替する床版補強が必要と考えられる。

床版下面の鋼板の撤去調査は1箇所のみで実施している。その他の位置では、調査位置よりもコンクリートの損傷等が進行している可能性は否定できない。このため、工事に際して鋼板撤去時に床版コンクリートの状況を十分に調査して、必要に応じてコンクリートの補修を行う必要があると考えられる。

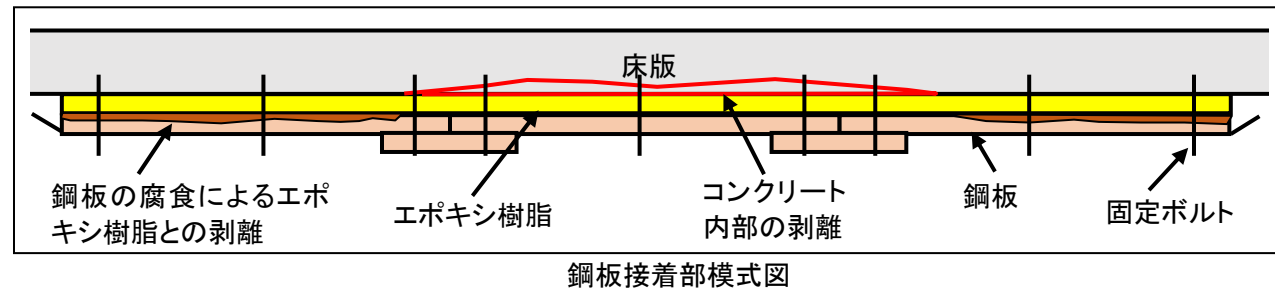
- 鋼板を固定している M6 ボルトを切断することで、容易に剥がすことが可能であった。
- 鋼板は鋼板端部付近に腐食（最小 1.6mm）がみられ、腐食によるエポキシ樹脂と鋼板の剥離が確認された。
- 中央部付近はエポキシ樹脂と鋼板及びコンクリートが接着しており、コンクリート内部の剥離がみられた。

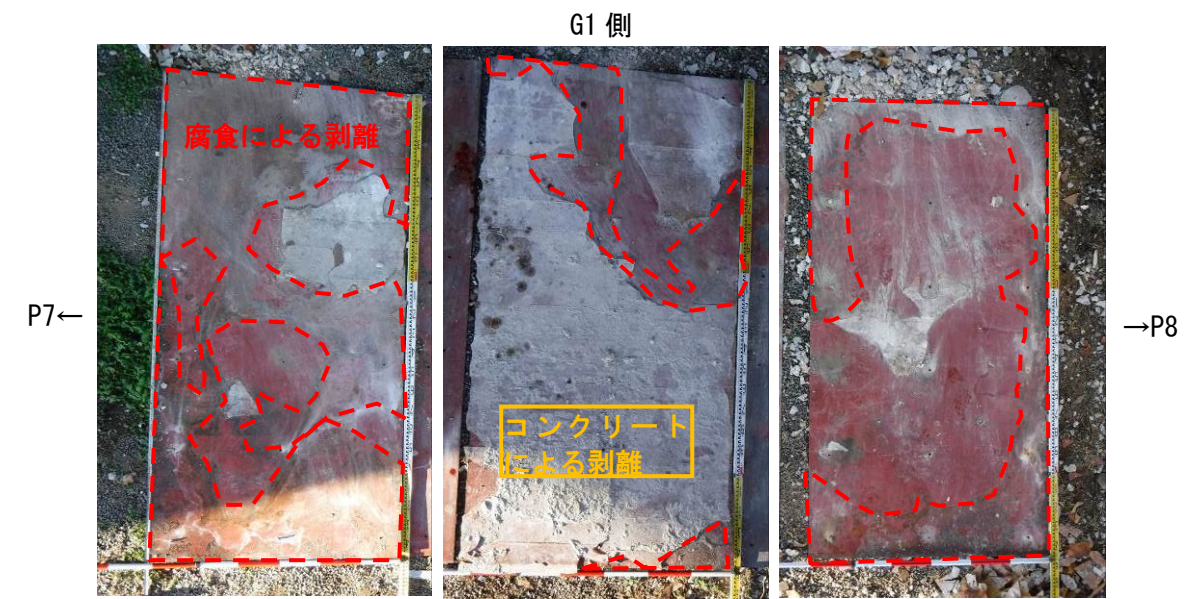
エポキシ樹脂と鋼板の腐食

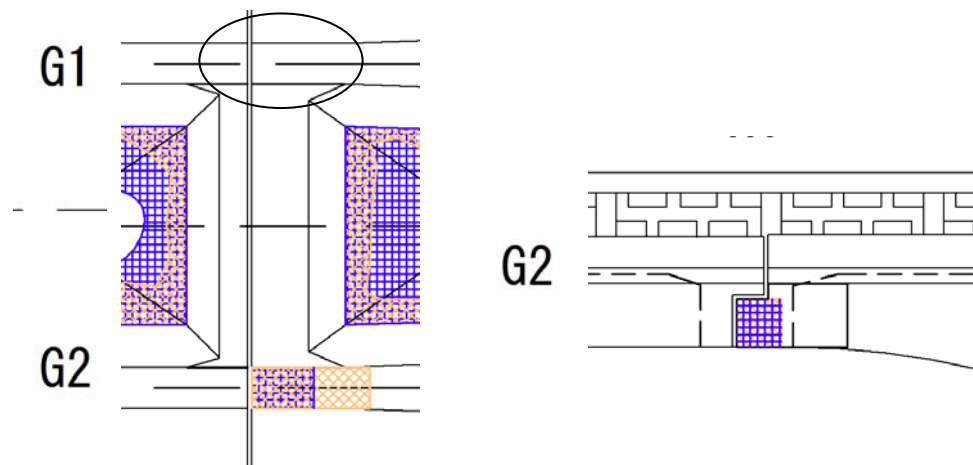
1) 第1径間

- 鋼板接着は吊桁側にはなく、第1径間G1桁を除く受桁側にのみ実施されている。
- 吊桁側にはひびわれやうきの損傷は確認されていない。
- 鋼板接着された受桁側のうきの範囲を比率で表したものを以下に示す。
- 下面鋼板に特に広範囲なうきが確認された。
- 側面鋼板は、主に遊間下部分の鋼板にうきが確認された。

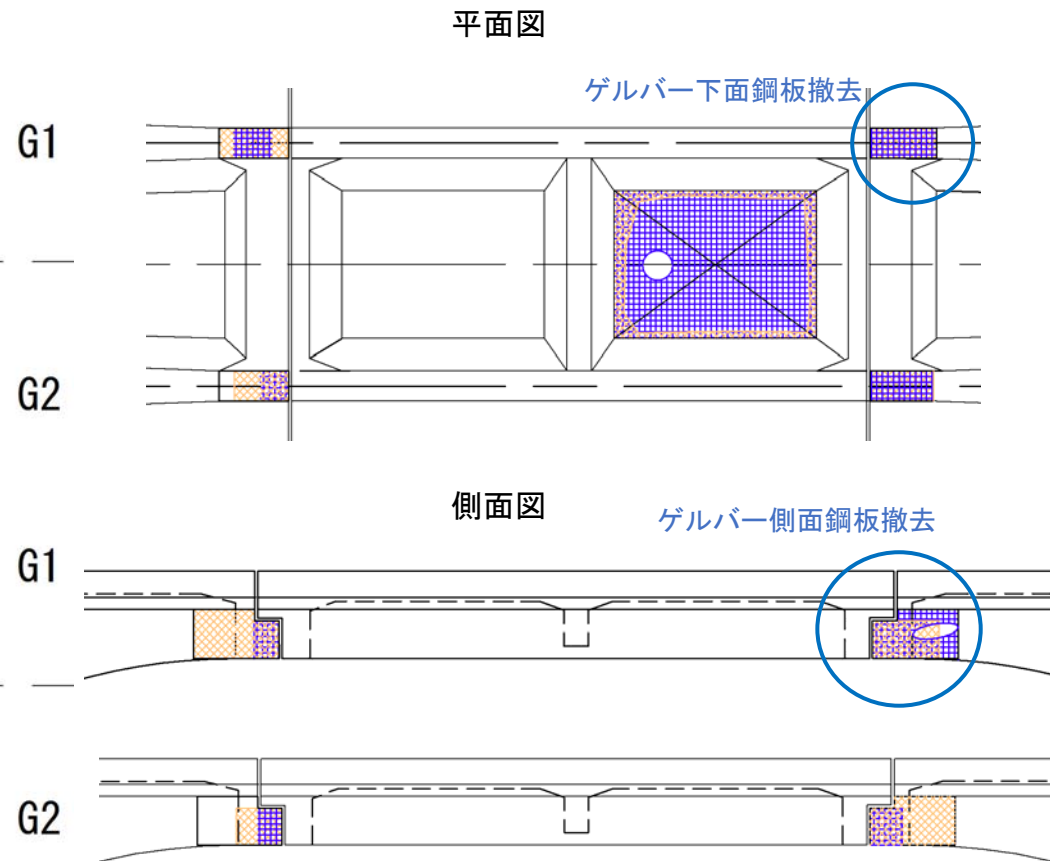
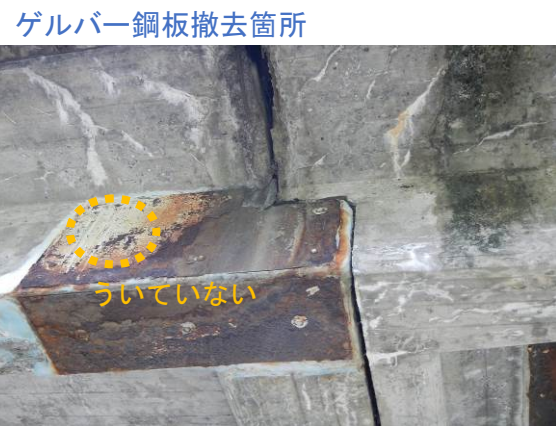
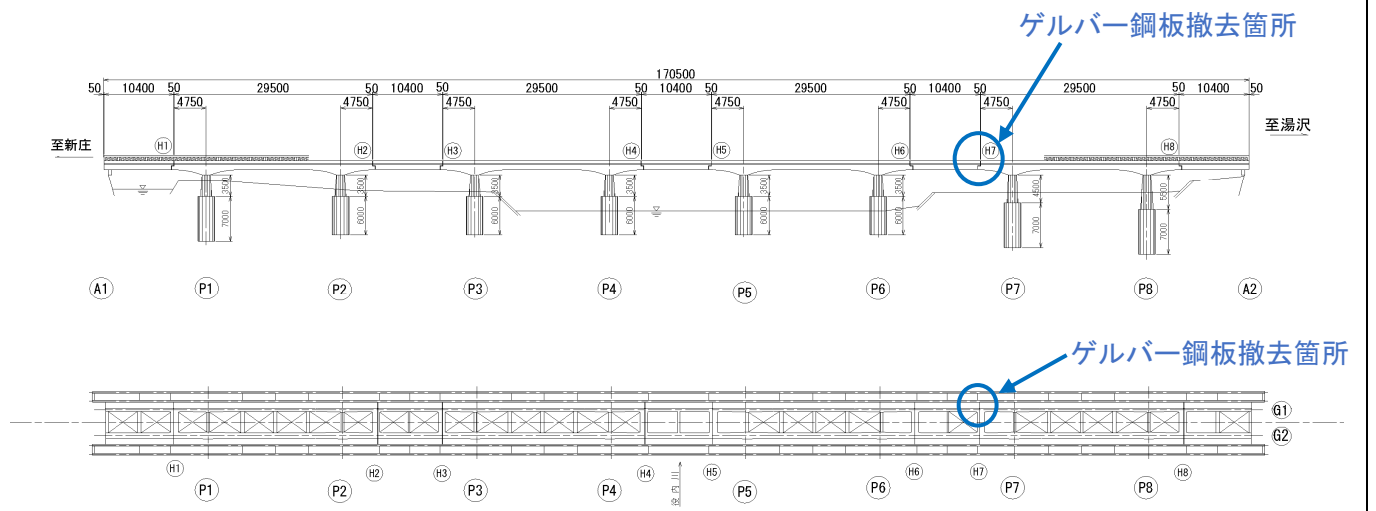
ゲルバー側面、底面鋼板撤去は、うき範囲が大きく補修効果がほとんどないと考えられる第7径間終点側 G1 桁ゲルバー部を剥がし近接目視調査を実施した。

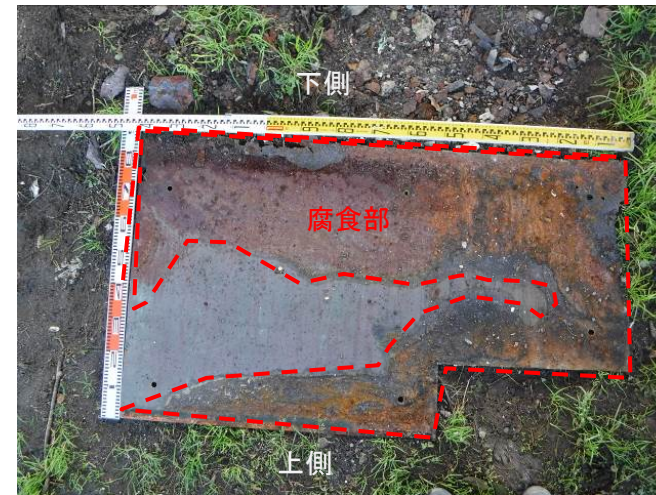
終点← 側面鋼板 →起点

- 鋼板撤去部は、エポキシ樹脂がゲルバー部コンクリートに付着した状態で剥がれた。
- ゲルバー部の鋼板は、鋼板の腐食部がエポキシ樹脂と剥離し、うきとなっていた。
- ゲルバー部ではエポキシ樹脂のうきが確認されたが、エポキシ樹脂上からひびわれは確認されなかった。
- 鋼板の腐食は側面鋼板、底面鋼板共に腐食による断面欠損が端部付近に見られ、腐食範囲としては、エポキシ樹脂接着面の側面鋼板が7割程度、底面鋼板が9割程度腐食していた。
- 鋼板接着のない吊桁側のゲルバー部にひびわれやうきは確認されなかった。

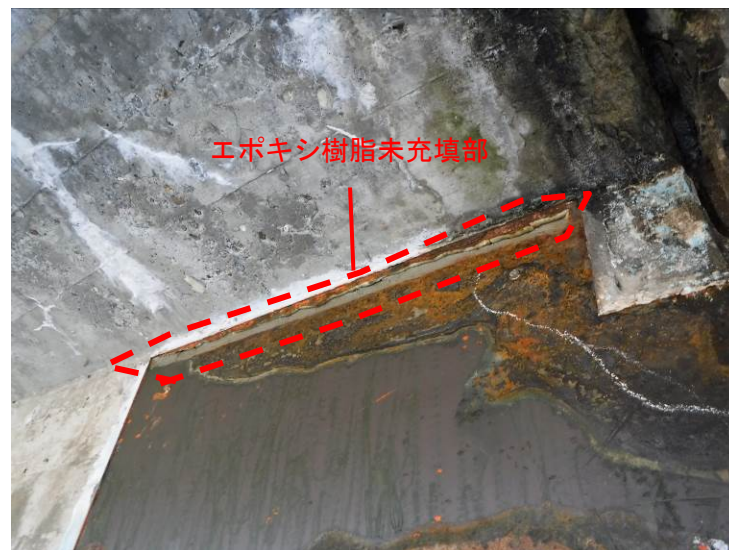
エポキシ樹脂未充填状況

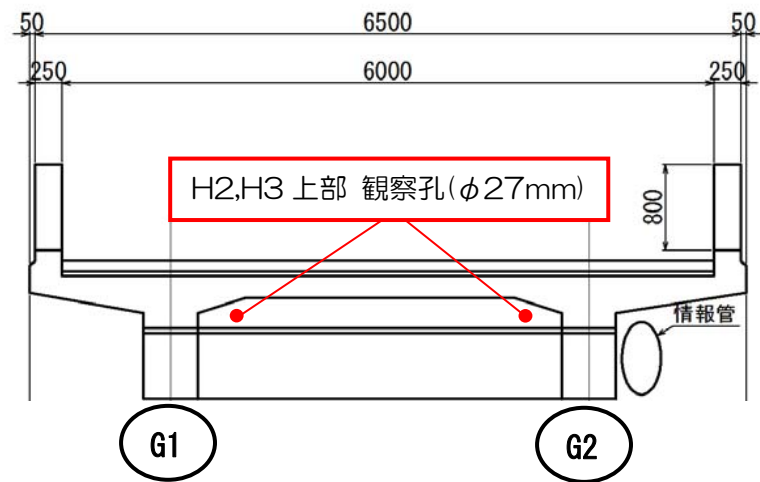
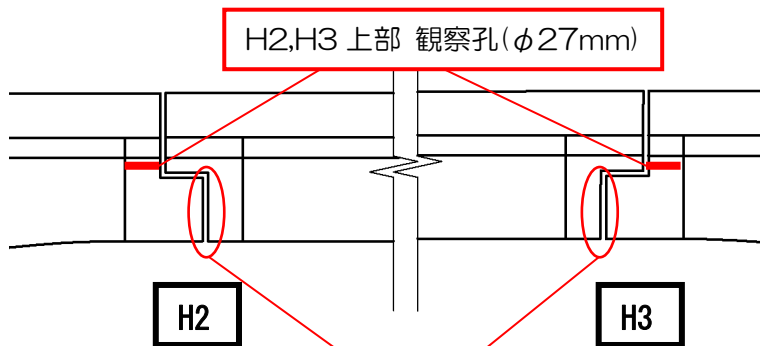
H2,H3 下部 遊間からの観察

- H2上部、H3上部は際立ったひびわれや土砂化等の顕著な劣化はみられなかった。
- 遊間から確認したH2下部、H3下部では遊離石灰、豆板、剥離跡がみられた。
- H7横桁のひびわれは横桁端部で止まっており、主桁までは達していない。
- H7横桁の削孔により、ひびわれは表面からの上方に貫通しており、豆板が確認された。
- その他、H1のG1桁側面とH7のG1桁側面の樹脂にひびわれはみられなかった。

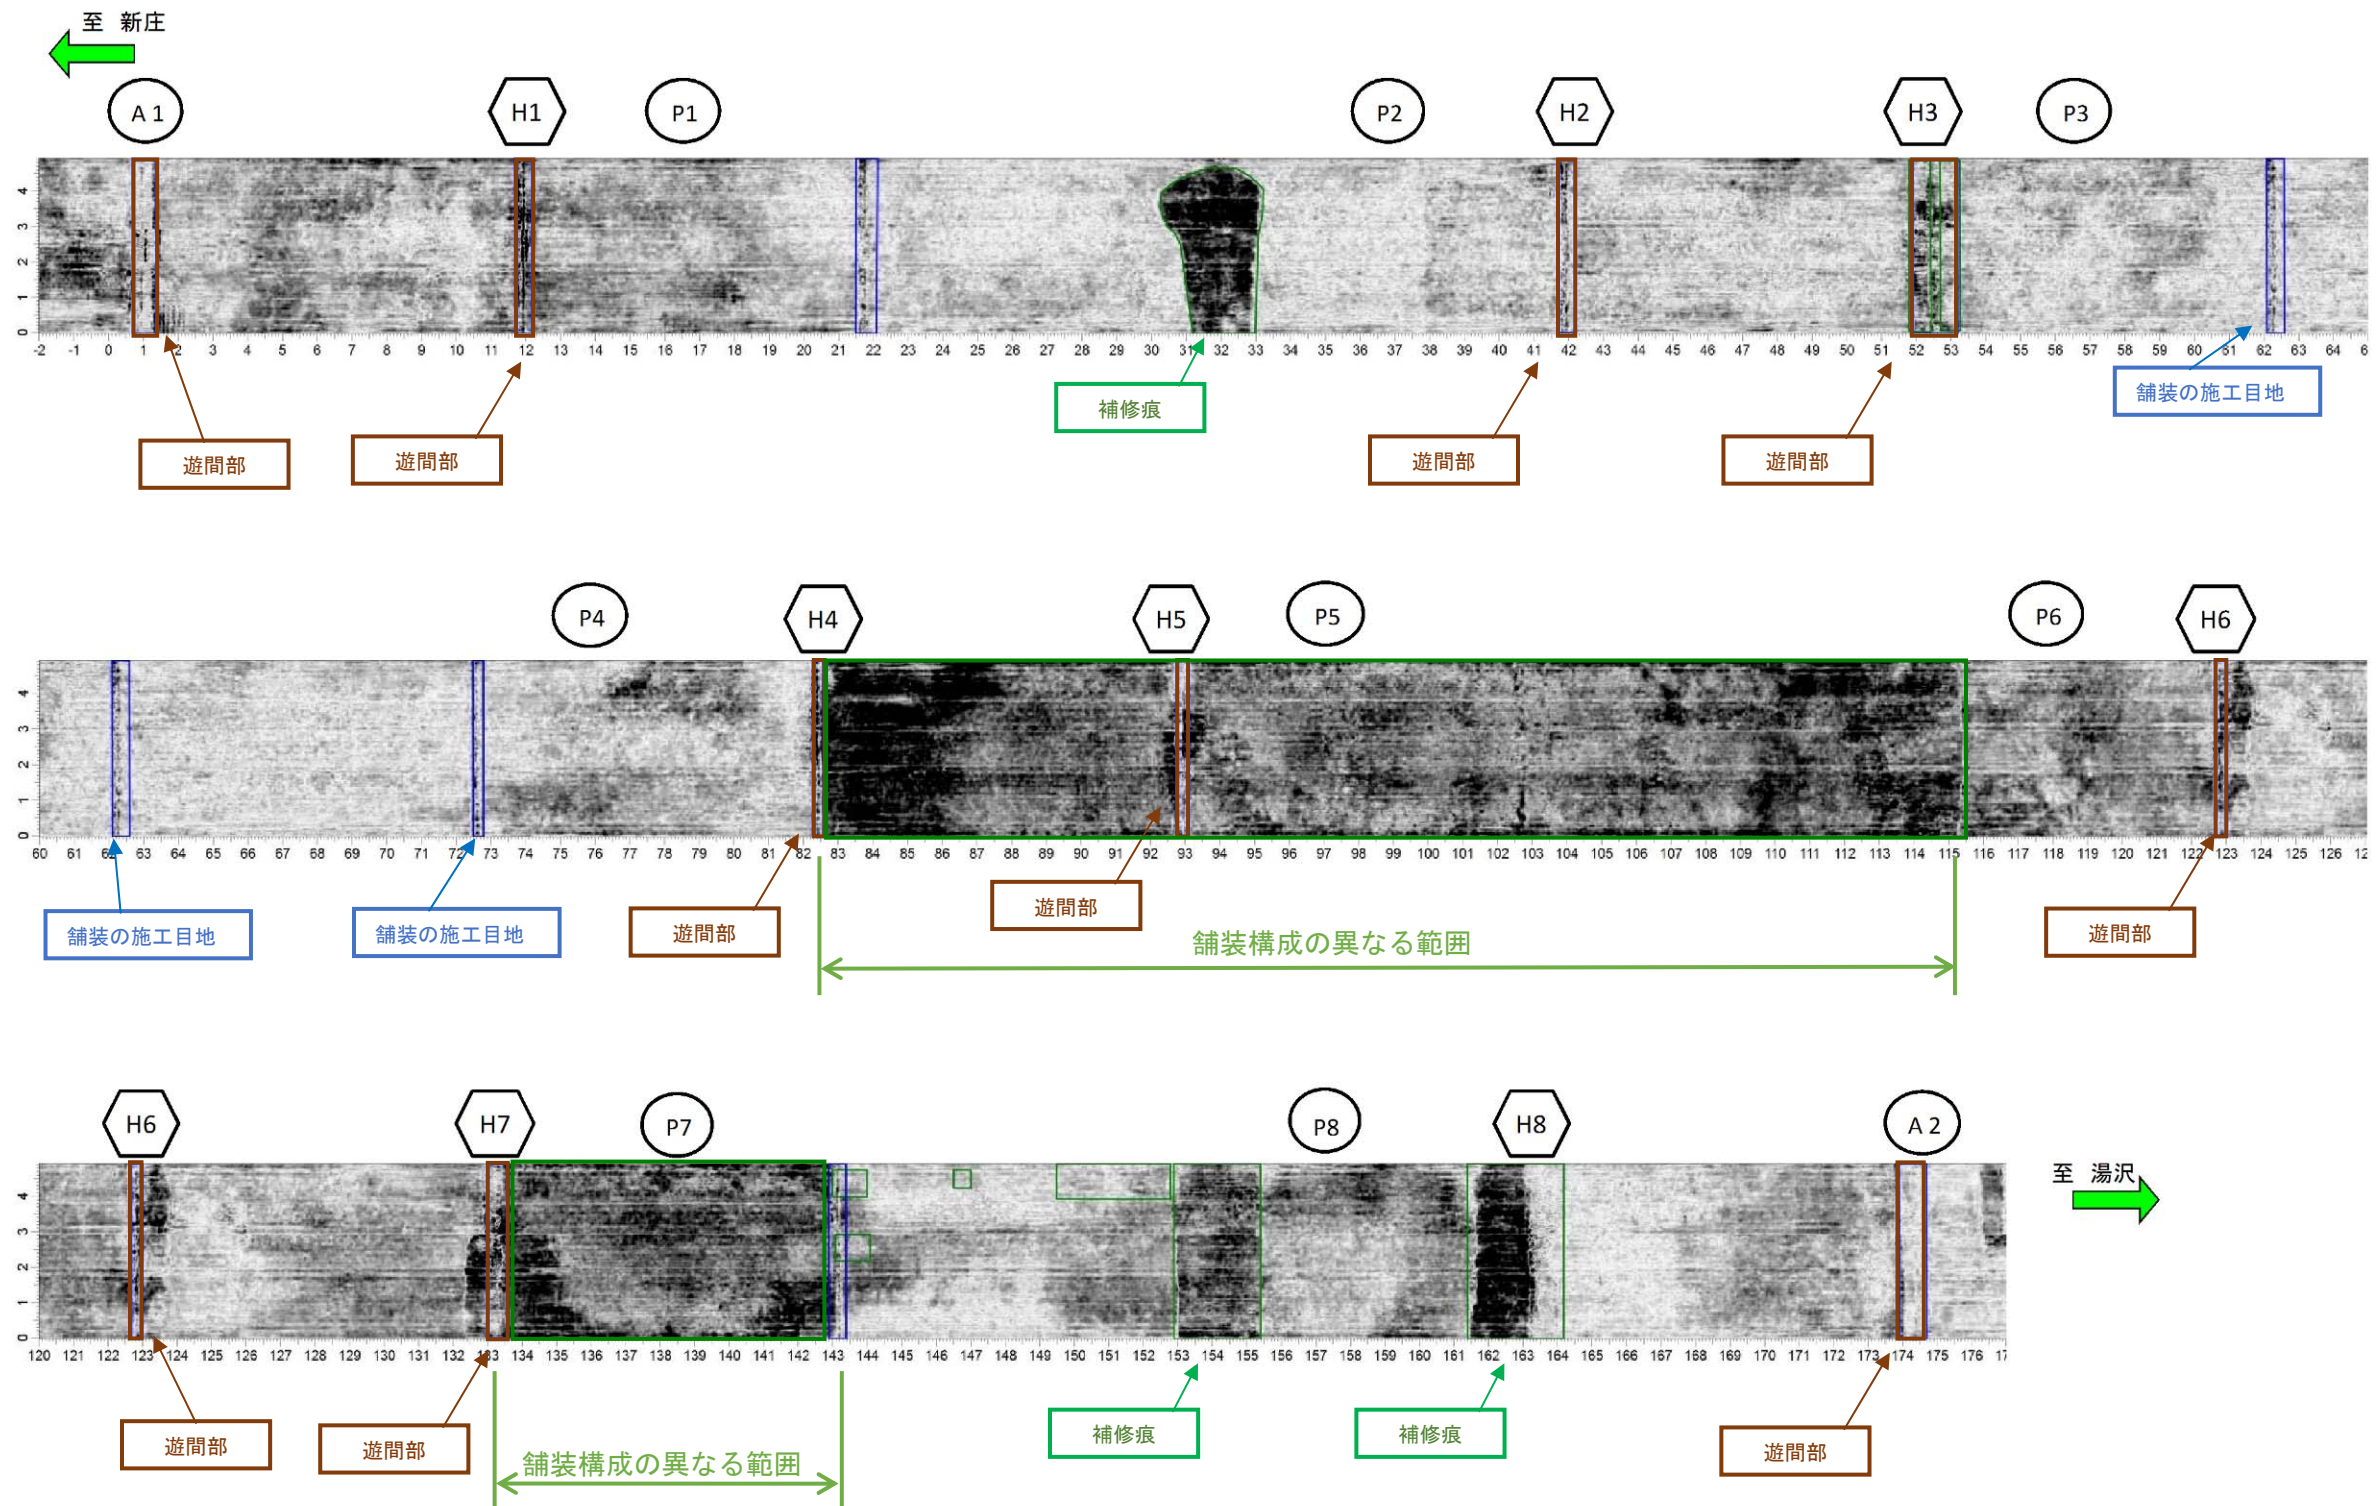
- Co 舗装/床版境界の反射信号が微弱な範囲は、比較的起点側に多くみられ、滞水や軽微な表層劣化が生じている可能性が疑われる。
- H4~P6 付近の舗装構成の異なる（舗装材が異なる）区間は、比較的滞水や軽微な表層劣化等の可能性は低いと推定される。

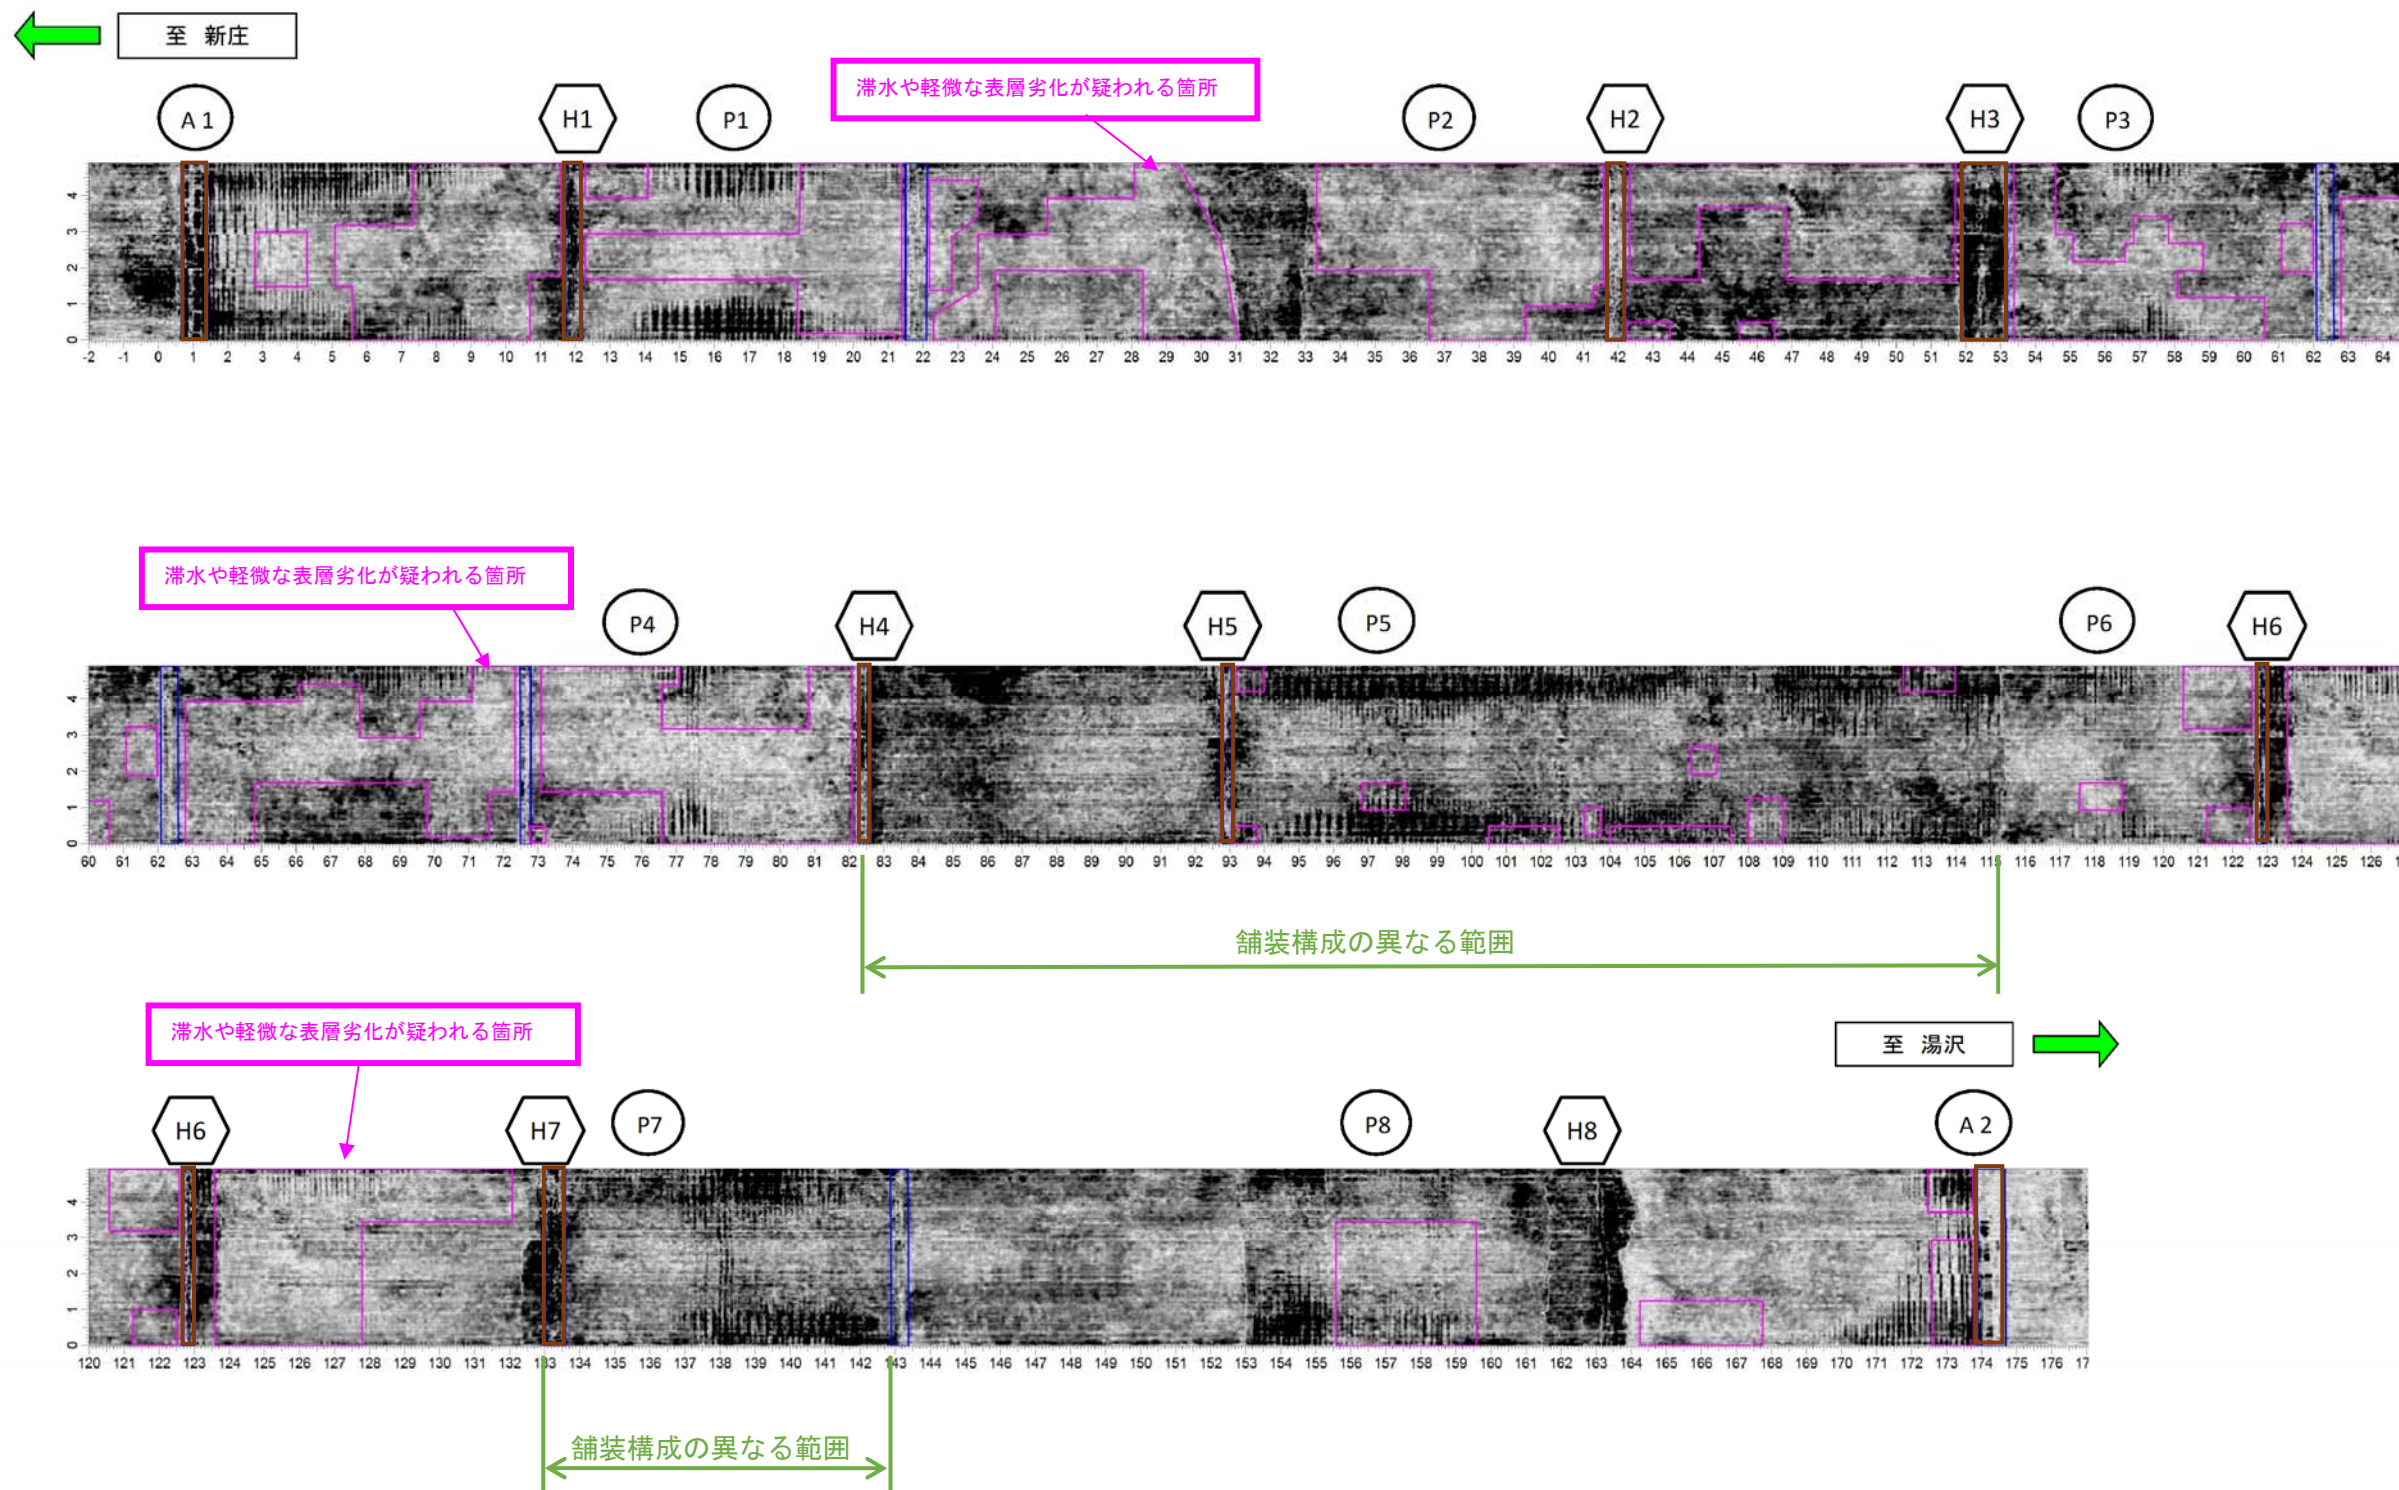
- 上面鉄筋付近（GL-0.30m）の鉄筋が明瞭に確認できることから、床版面に激しい土砂化等の発生の可能性は低いと推定される。
- 今回の調査では、床版下面付近（GL-0.55m）の鋼板まで確認できる箇所もあり、深い深度までの信号の反射が確認されていることから、著しい床版の劣化の可能性は低いと推定される。

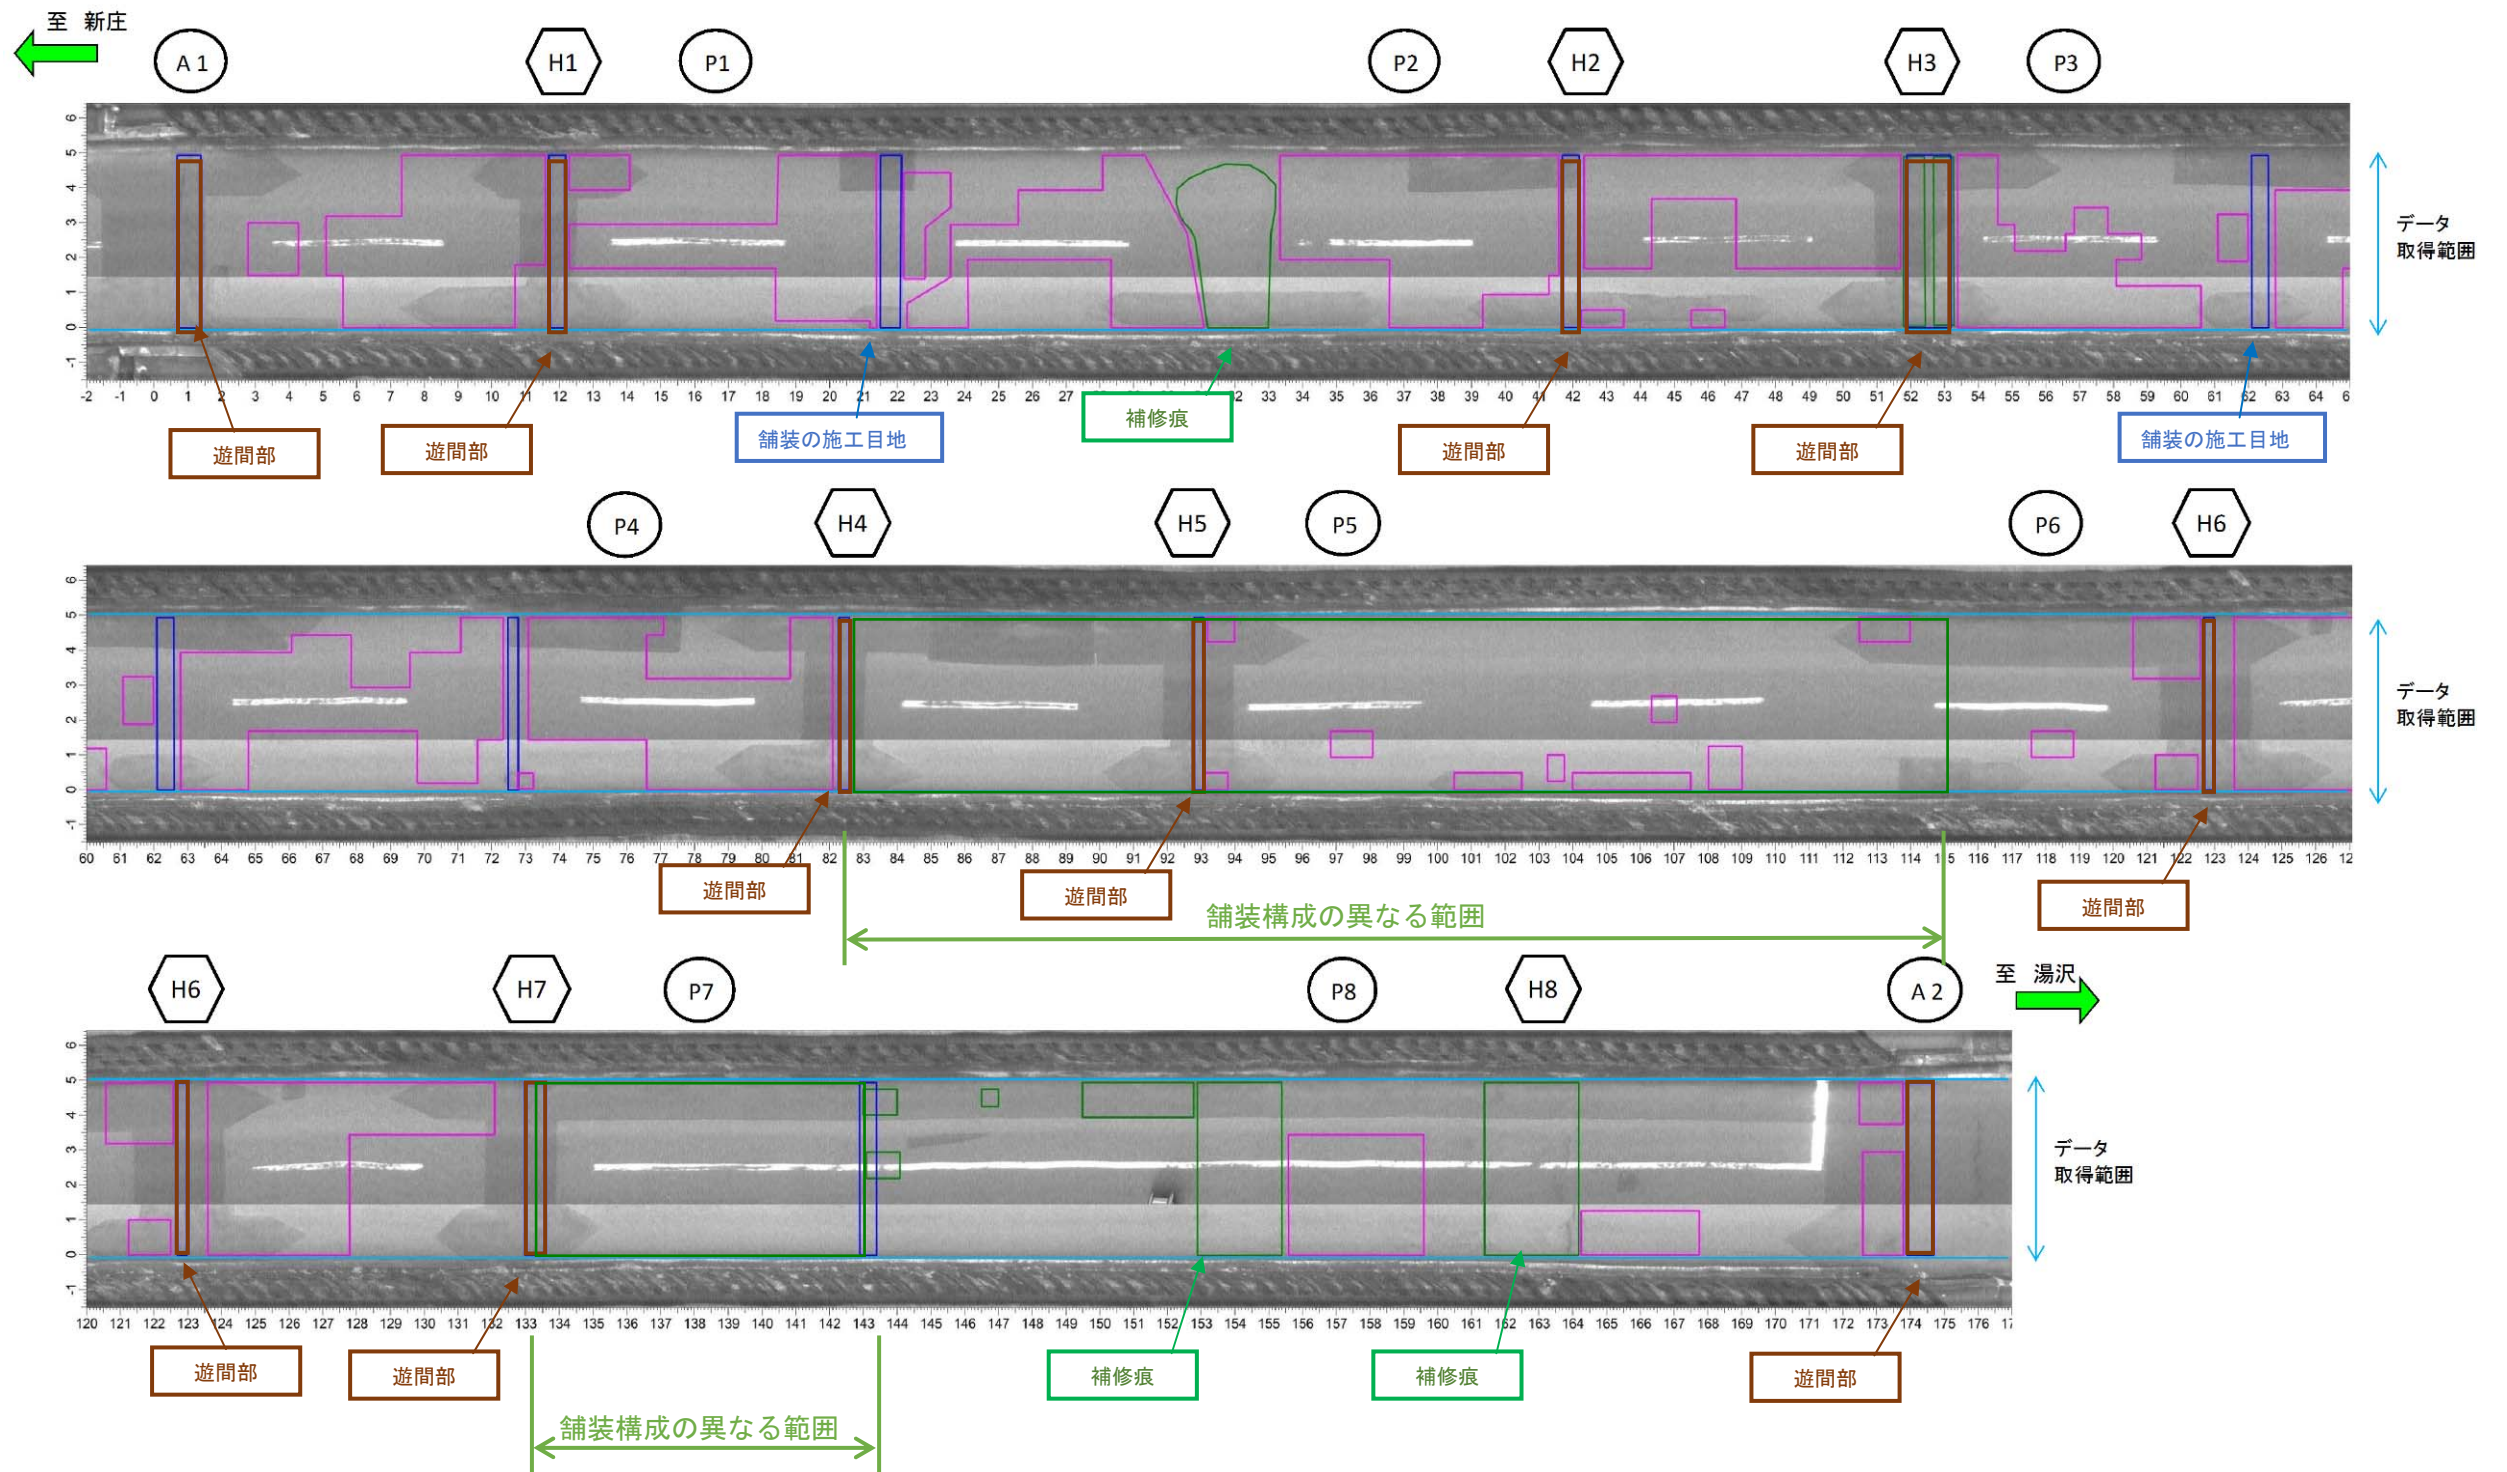
舗装面（内部状況重ね）

- Co 舗装/床版境界の反射信号が微弱な範囲は起点側に比較的多く、滞水や軽微な表層劣化の可能性が疑われる。
- 舗装構成の異なる（舗装材が異なる）範囲は、滞水等のCo 舗装/床版の劣化の可能性が低いと推定される。
- 下面側に漏水の多い第2～第4 径間に滞水等と推定される箇所が集中し、舗装構成が異なると推定される箇所では下面の漏水が少ない。

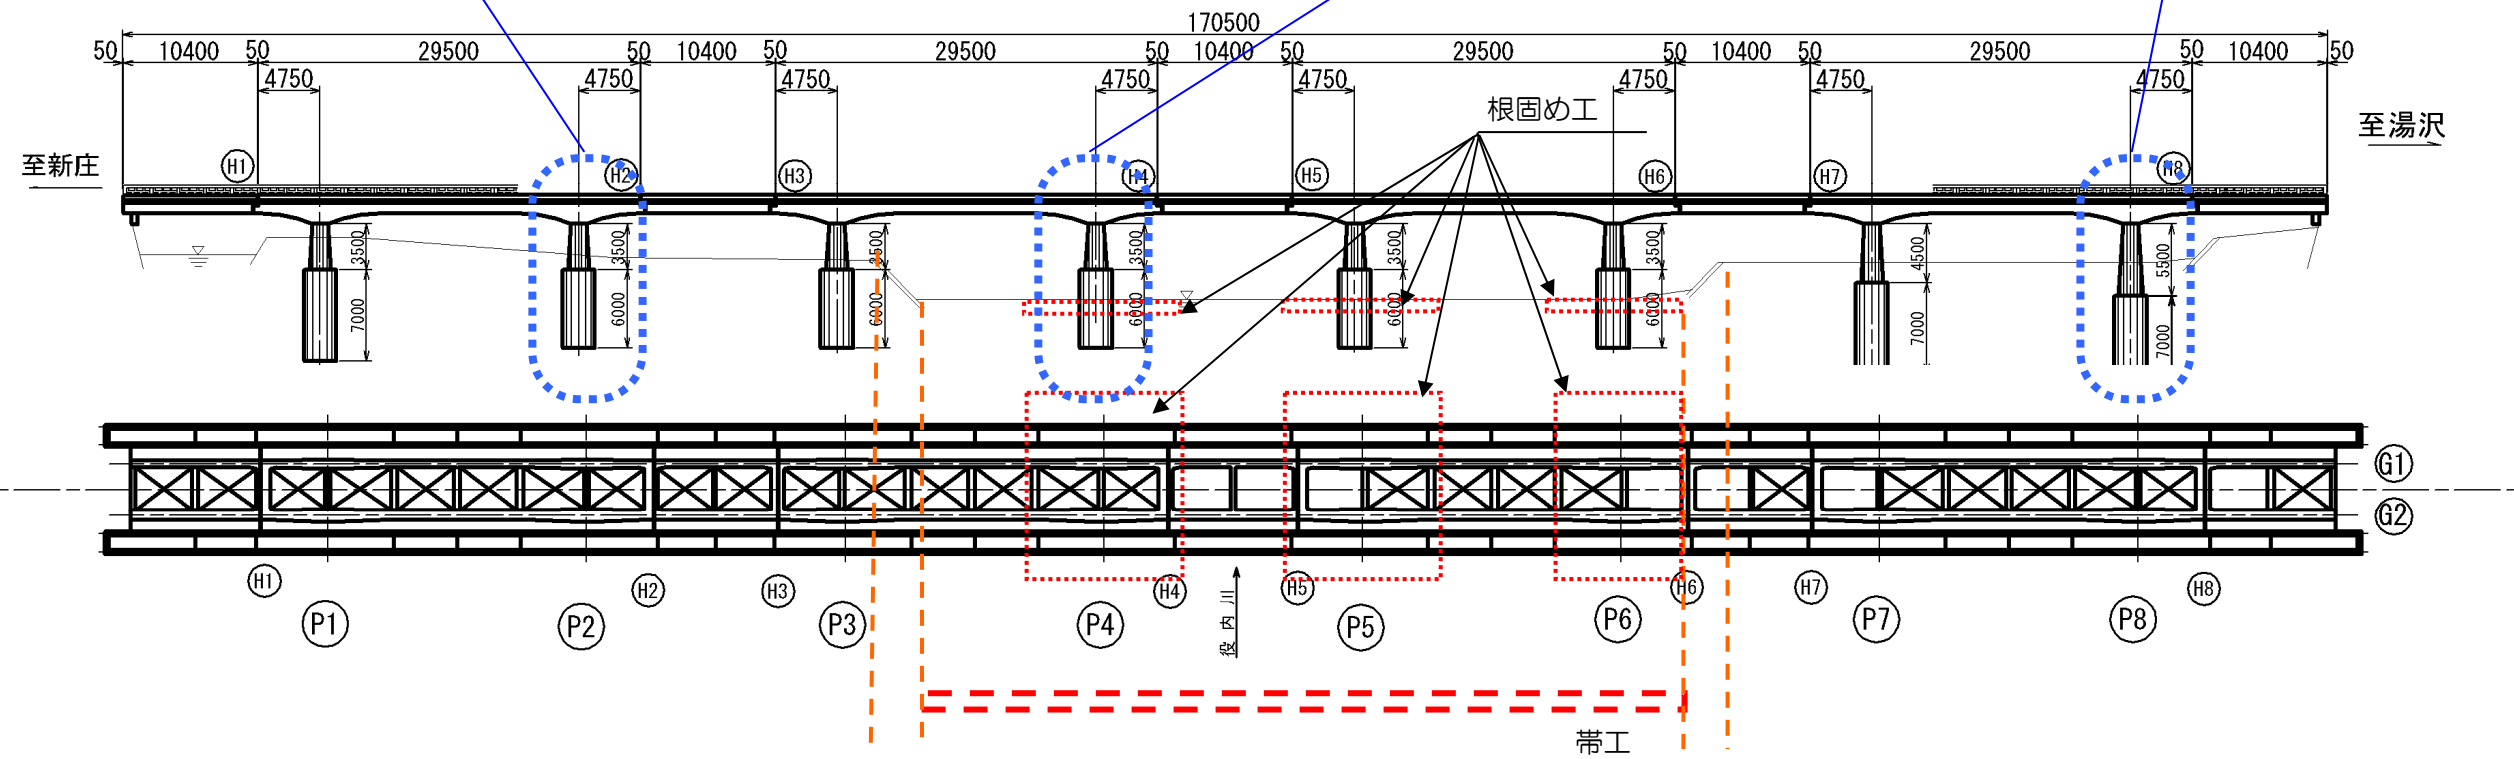
- P2 橋脚 G1 桁の支承が衝突したと推定されるひびわれ、支承の移動がみられた。
- 側道橋を添架した際に設置した梁で遊離石灰を伴うひびわれ、剥離が散見される。
- 橋脚（P4～P6）の流水部は基礎天端が露出しているが、脚柱周辺には根固め工が施され、橋梁上流の河床に帯工が実施されている。
