万石橋 直轄診断

【 報 告 書 】

万石橋は、昭和14年に建設（77年経過）され、昭和51年に上流側側道橋を架設し、また昭和51年から昭和52年にかけてRC床版下面のひびわれ補修及びゲルバー部のコンクリート保護を目的と推定される鋼板接着が行われ、昭和59年に建設省から雄勝町（現湯沢市）に管理移管されている。近年では道路利用者の安全確保と橋の延命化を図るため、本年5月から本橋の荷重制限を実施している。

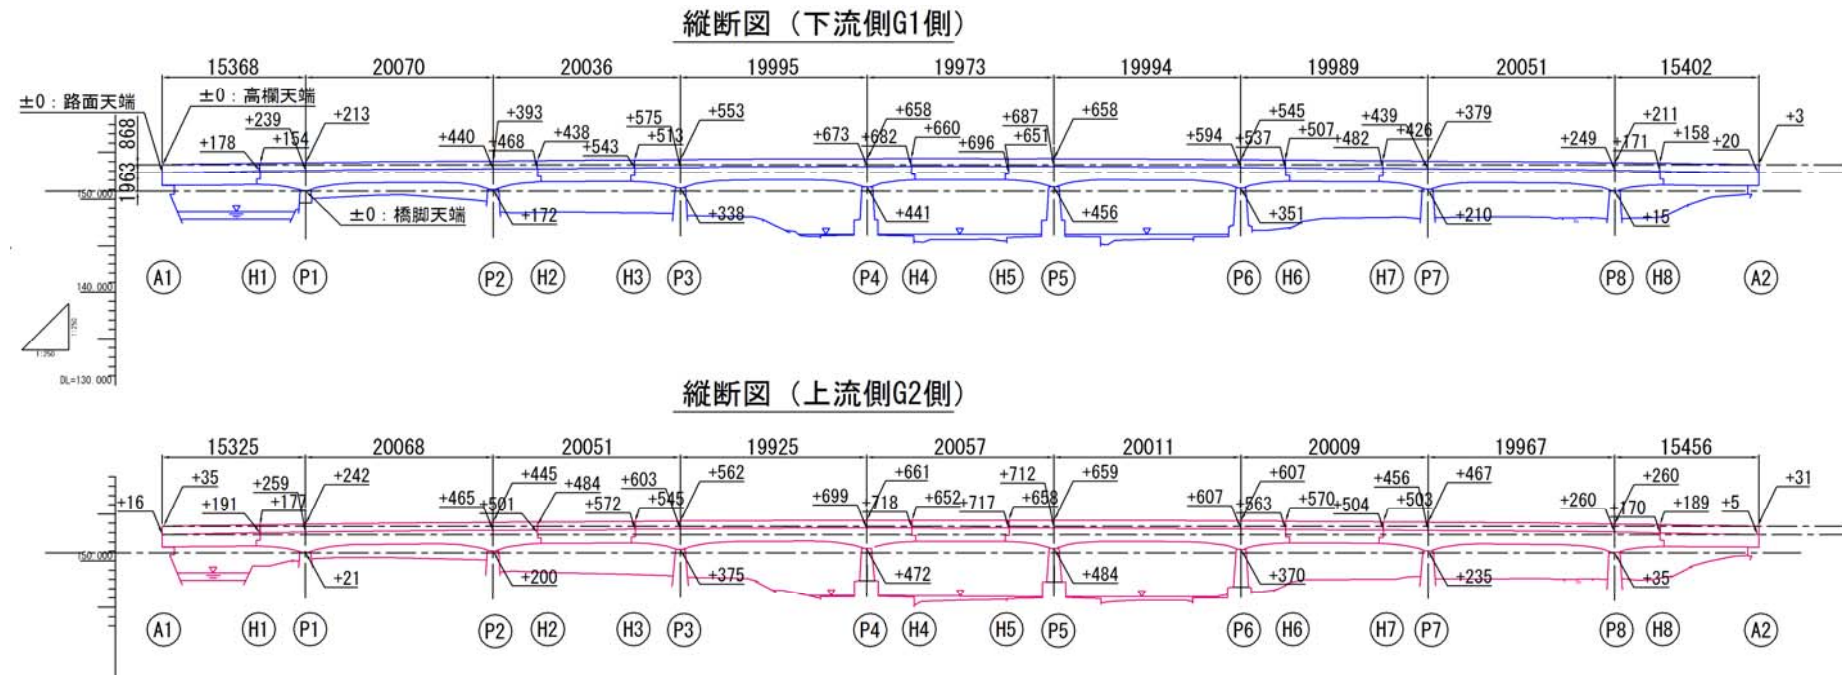
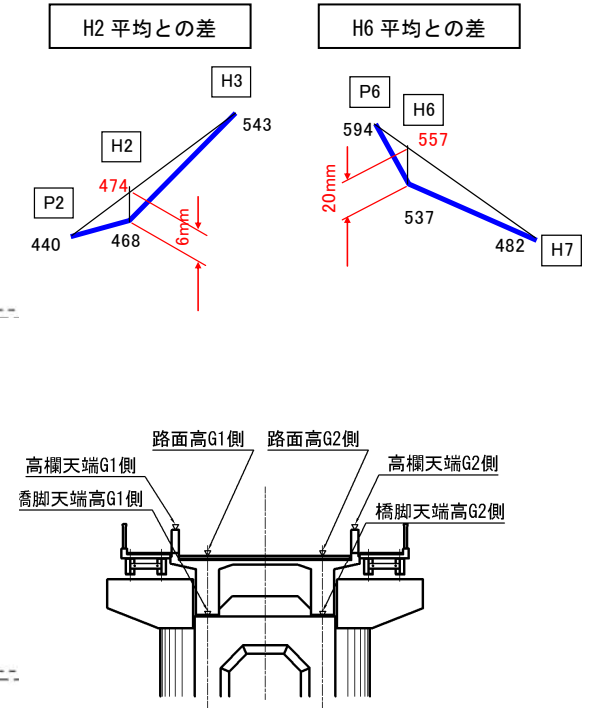
- 路面、下部工ともG1側が低い傾向ではあるが、縦断の通りに大きな変状は見られない。
- 路面においては、ゲルバーヒンジH2・H6部で若干の縦断下がりが見えるが、前後の平均からはH2：6mm、H6：20mm程度の差のため、大きな変状ではない。

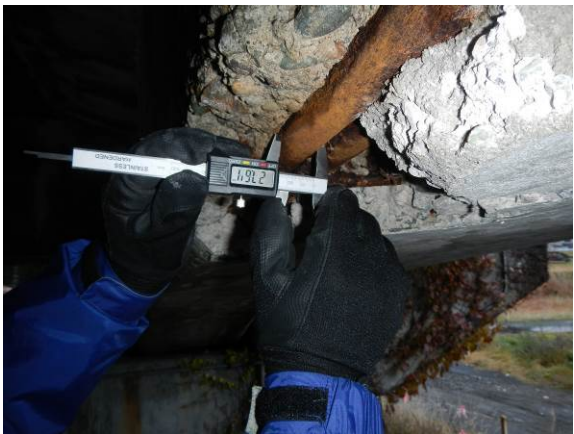
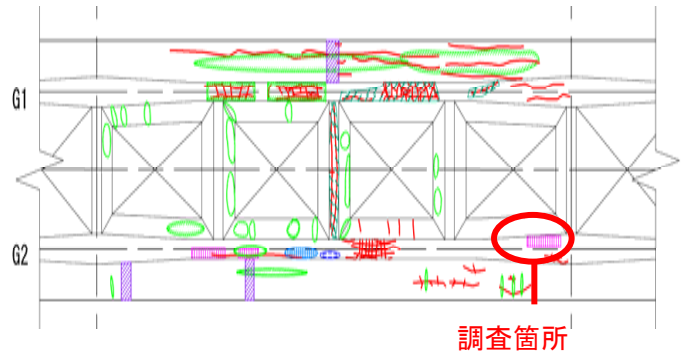
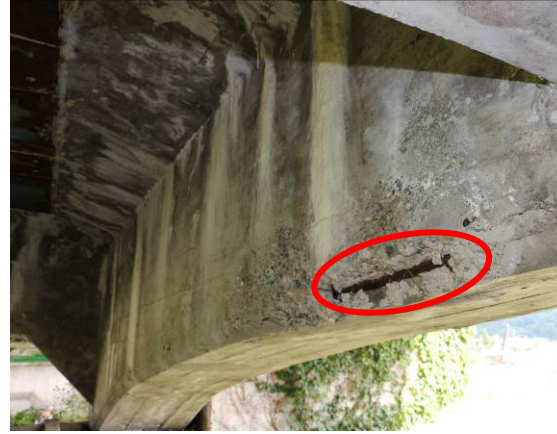
写真位置	第2径間G2
状況	<p>鉄筋径 $\phi 28\text{mm} \Rightarrow \phi 27.6\text{mm}$ 97%</p>

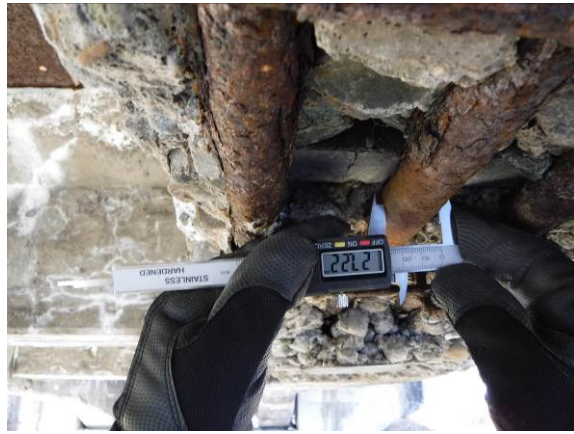
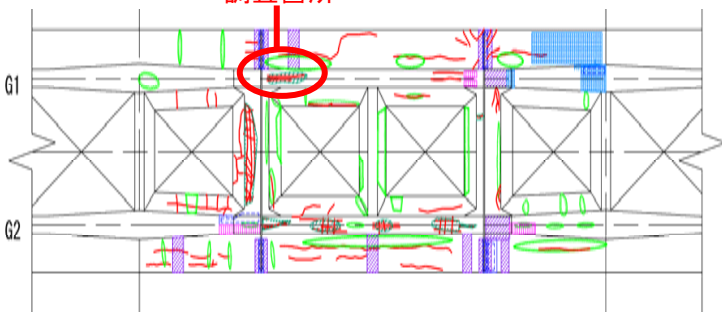
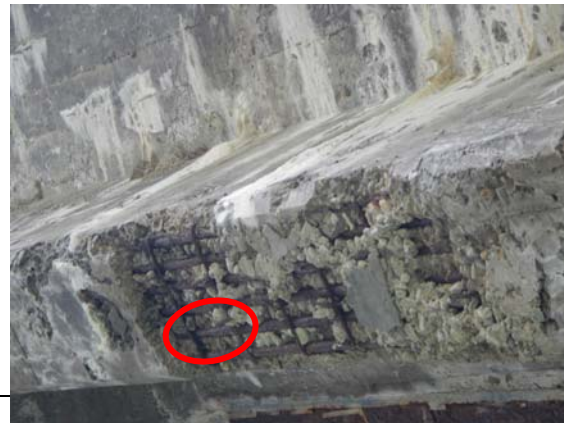
写真位置	第4径間G1
状況	<p>鉄筋径 $\phi 28\text{mm} \Rightarrow \phi 27.2\text{mm}$ 94%</p> <p>調査箇所</p>

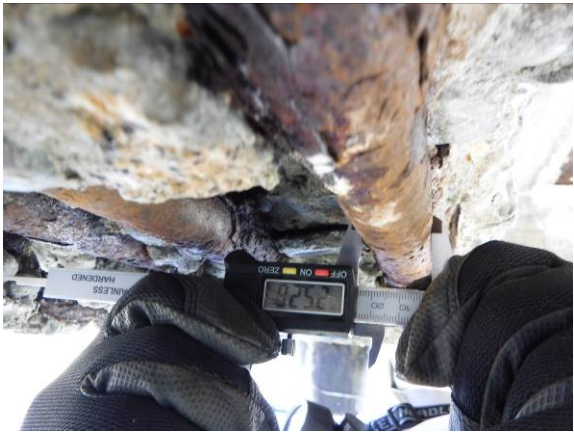
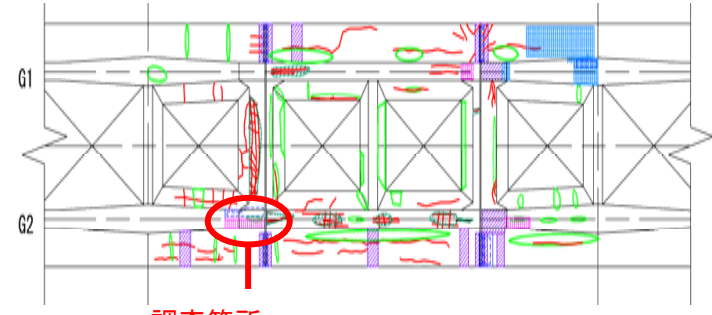
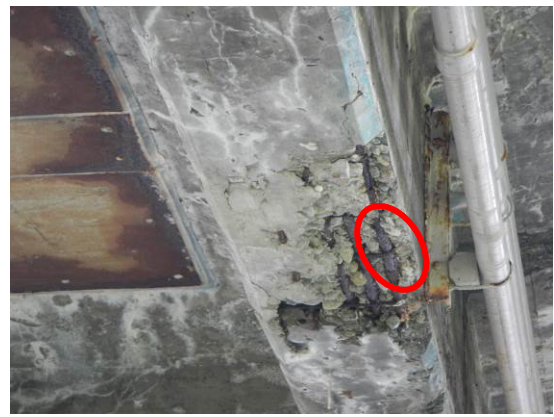
写真位置	第4径間G2
状況	<p>鉄筋径 $\phi 28\text{mm} \Rightarrow \phi 25.2\text{mm}$ 81%</p> <p>調査箇所</p>

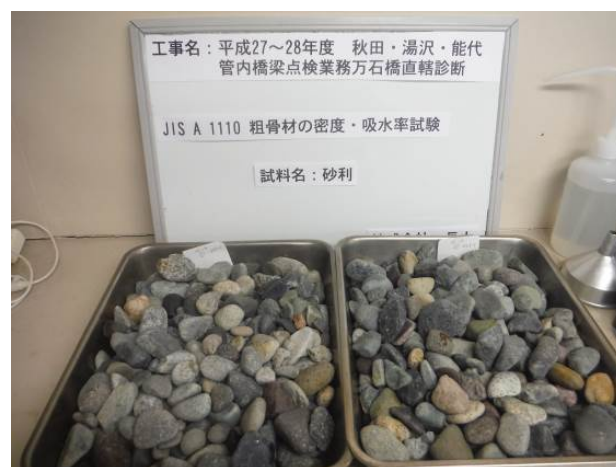
- ・吸水率は 2.96% で、現 JIS 規格における上限値(3.0%)に近い結果となった。
- ・絶対密度は 2.49g/cm³ で、現 JIS 規格における下限値(2.5g/cm³)に近い結果となった。

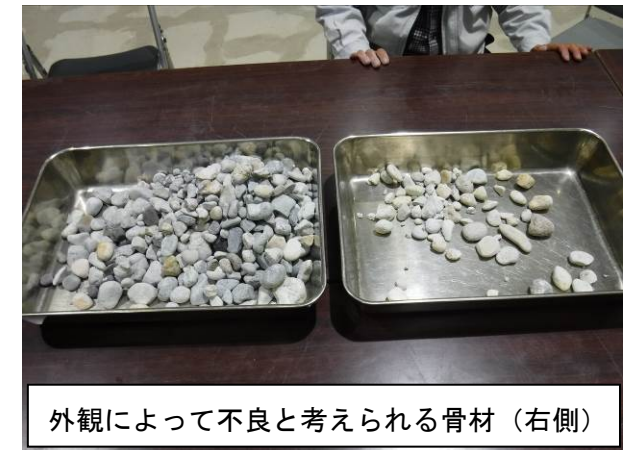
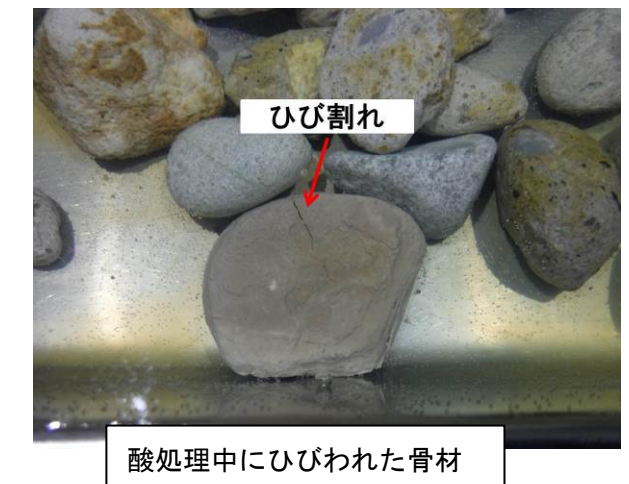
■ 外観において不良と考えられる骨材を選別した試験結果

- ・回収骨材のうち、外観にて不良と考えられる骨材は 11% (921g/8125g) 存在した。
- ・吸水率は 6.0% で、現 JIS 規格の上限値(3.0%)を大きく上回る結果となった。
- ・絶対密度は 2.21g/cm³ で、現 JIS 規格の下限値(2.5 g/cm³)を下回る結果となった。
- ・酸処理中にひび割れた骨材も見られた。

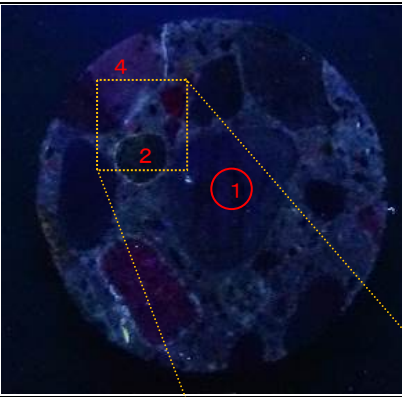
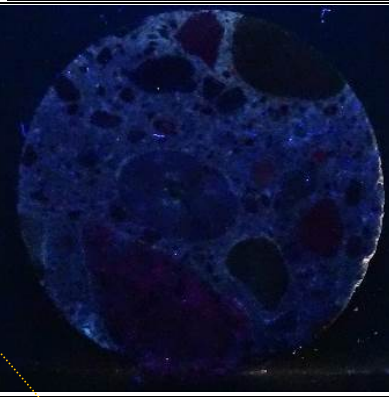
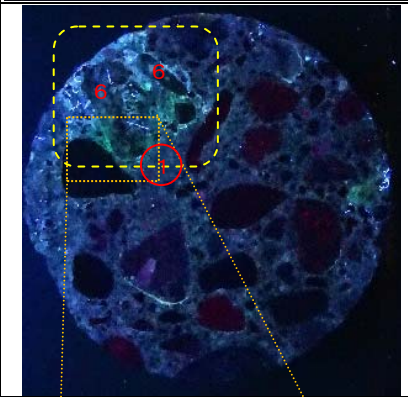
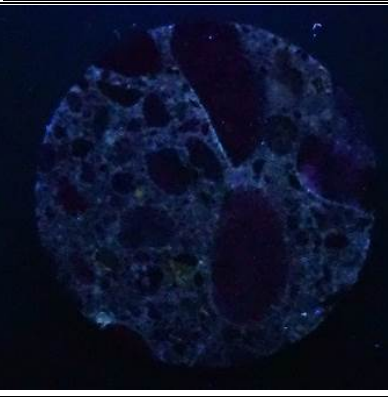
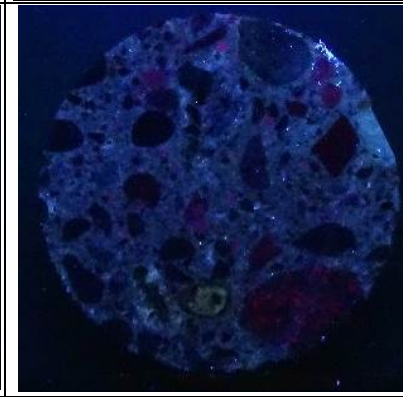
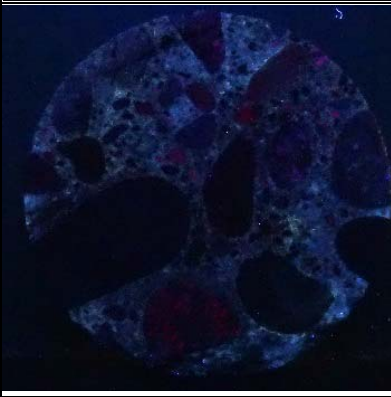
紫外線下

・紫外線下観察により安山岩及びデイサイト～流紋岩の骨材界面に弱い発光が確認された。
 ・拡大観察により骨材周辺の発光部にゲルとみられる白色生成物が確認されたが周辺にひびわれは確認されなかった。また、骨材に明瞭な反応リムは確認されなかった。
 ・①流紋岩周辺に発光は確認されなかった。

・紫外線下観察により花崗岩の骨材周辺に広く発光が確認された。
 ・拡大観察により骨材周辺にゲルとみられる白色生成物が確認されたがひびわれは確認されなかった。また骨材に明瞭な反応リムは確認されなかった。
 ・①チャート周辺に発光は確認されなかった。

・紫外線下観察により明瞭な発光は確認されなかった。
 ・偏光試験箇所同様のチャート含有部で確認したがチャート周辺に発光は確認されなかった。

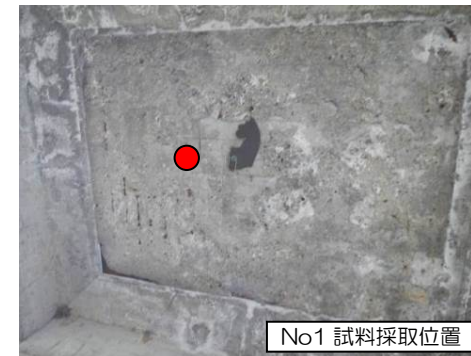
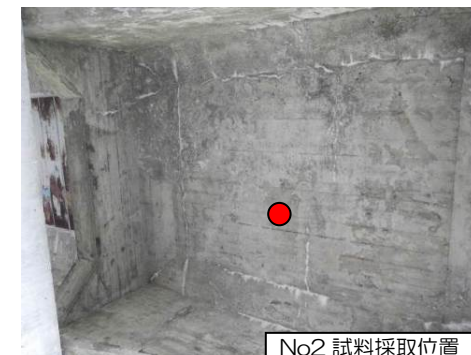
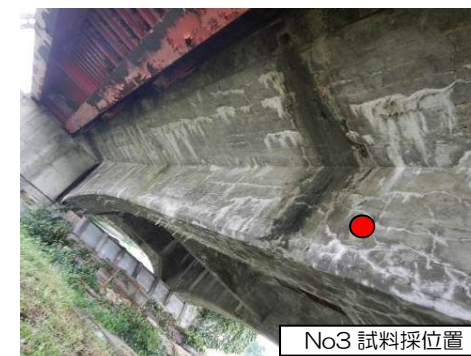
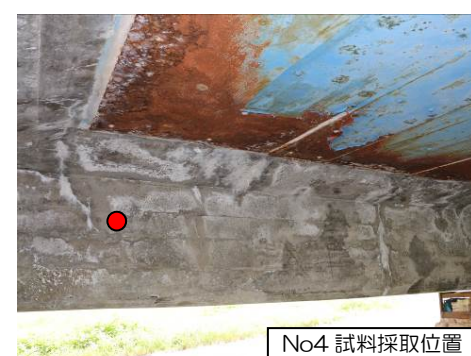
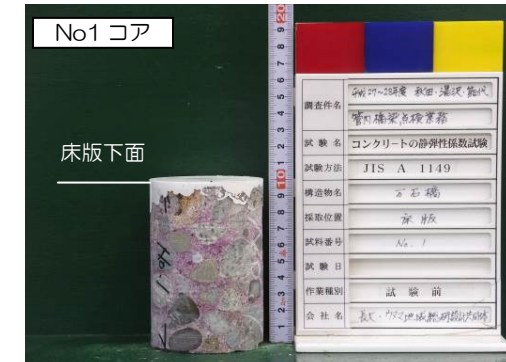
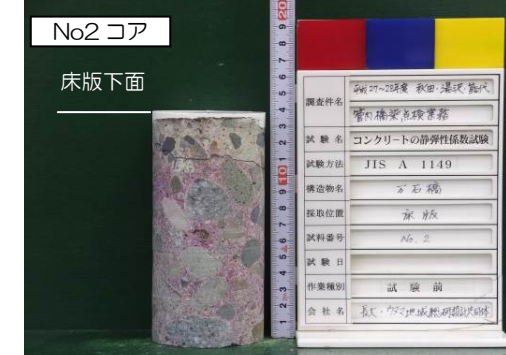
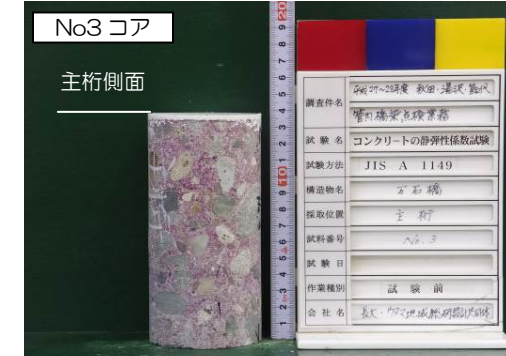
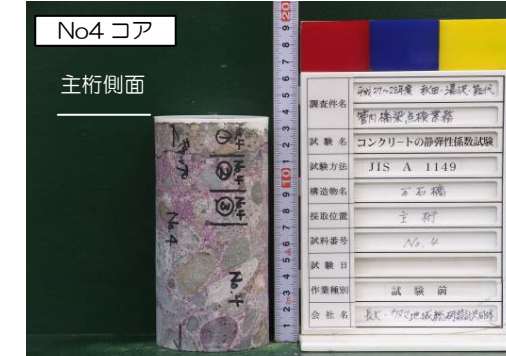
- コア採取は、主桁は漏水や網状ひびわれが著しい第2径間で実施したが、コアの桁内部はひびわれがない状態で採取された。
- 圧縮強度は、26N/mm²以上が確認され、コンクリートは十分な強度を有していることが確認された。
- 弾性係数は、床版、主桁の試料ともに1試料は健全な結果となり、1試料は極端に低い数値が確認された。弾性係数の低い試料は、骨材変状や微細なひびわれによる影響が考えられる。
- 中性化深さは、床版では23~33mm（下面純かぶり22mm）と鉄筋位置を超える中性化深さとなった。主桁16~25mm（純かぶり47mm）と発錆限界に達していない。

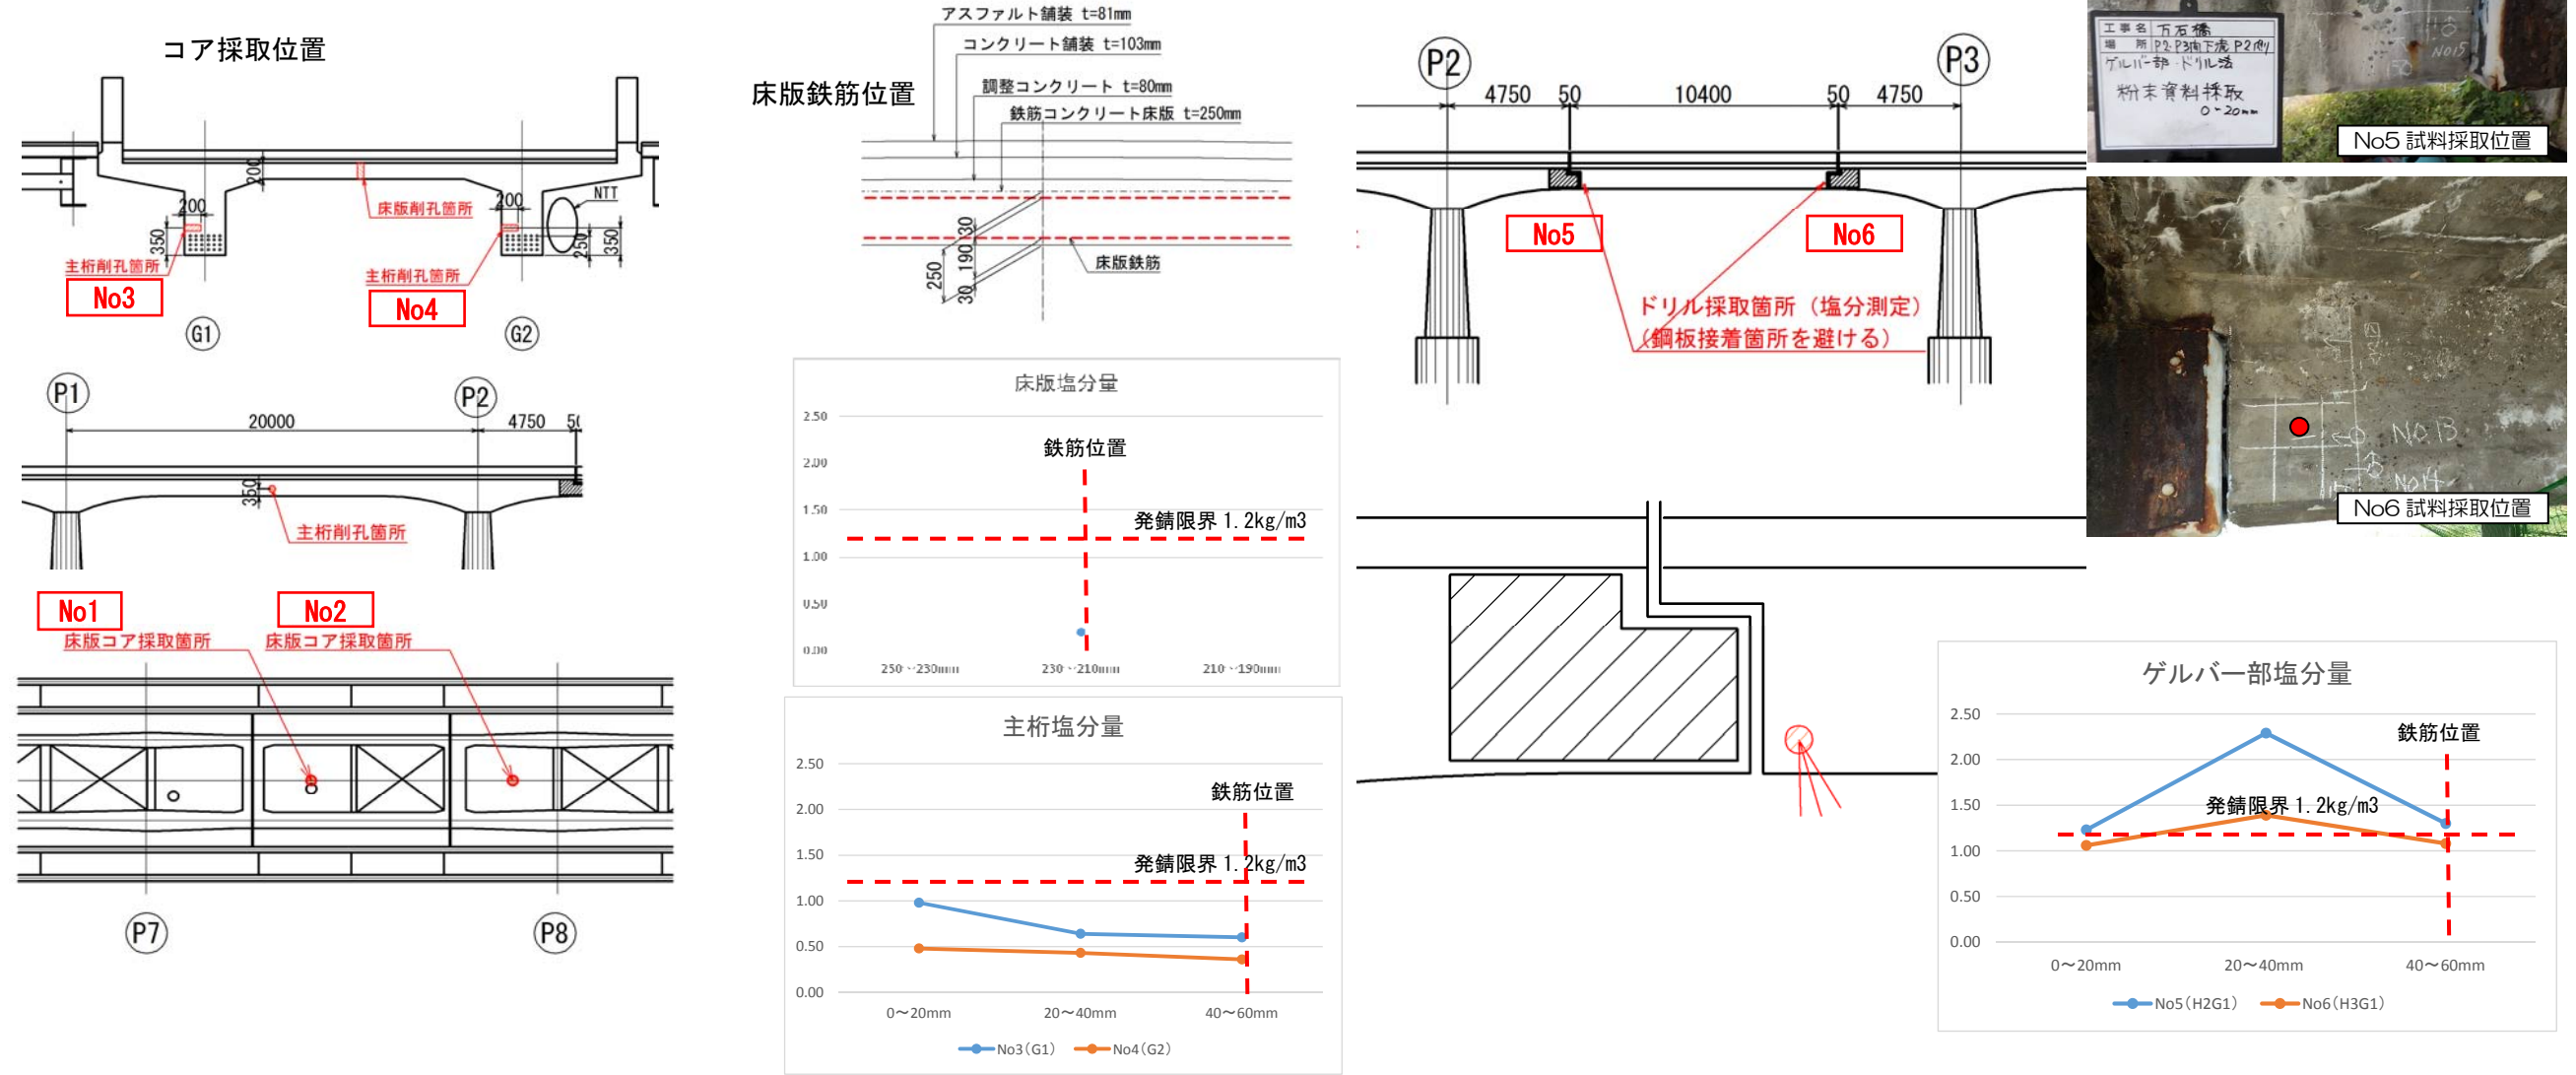
調査結果

- ・湯沢市では現在は凍結抑制剤を散布していないが、塩化物イオンは確認された。
- ・No2 床版上面では床版下面からの鉄筋位置 220mm において 0.20kg/m^3 の値が確認された。
- ・No3, No4 主桁では鉄筋位置 52mm において 0.60、 0.36kg/m^3 の値が確認された。
- ・No5, No6 ゲルバー部では鉄筋位置 60mm において 1.30、 1.08kg/m^3 程度と錆限界 1.2kg/m^3 をやや超える値が確認された。

試料番号		No.1	No.2	No.3	No.4
塩分含有量	210~230mm (kg/m ³)		0.20		
	0~20mm (kg/m ³)			0.98	0.48
	20~40mm (kg/m ³)			0.64	0.43
	40~60mm (kg/m ³)			0.60	0.36
