# 音沢橋 直轄診断報告書

- (1) 路線名：市道音沢一号線
- (2) 橋梁名：音沢橋
- (3) 所在地：富山県黒部市宇奈月町内山
- (4) 橋長：110m
- (5) 支間長：トラス部 69m、鉸桁部 39.6m
- (6) 有効幅員：5m
- (7) 橋梁形式：鋼単純下路式トラス橋、鋼単純合成鉸桁
- (8) 下部構造形式：重力式橋台（A1）、張出付壁式橋脚（P1）、張出付壁式橋台（A2）
- (9) 基礎構造形式：直接基礎（A1）、ケーソン基礎（P1、A2）
- (10) 支持層：軟岩（A1、A2）、砂礫（P1）
- (11) 設計荷重：TL-14（2等橋）
- (12) 適用基準：鋼道路橋設計示方書（昭和39年）  
道路橋下部構造設計指針（昭和45年）
- (13) 竣工：昭和46年11月
- (14) 交差物件：一級河川黒部川
- (15) 管理者：黒部市
- (16) 補修等履歴：平成6年9月 塗装塗替え（a-1、3種ケレン）  
平成23年12月 概略橋梁点検  
平成26年3月 伸縮装置取替え（A1、A2）  
平成28年8月 橋梁定期点検
- (17) 耐震補強：耐震補強は未実施
- (18) 除雪方式：消雪装置

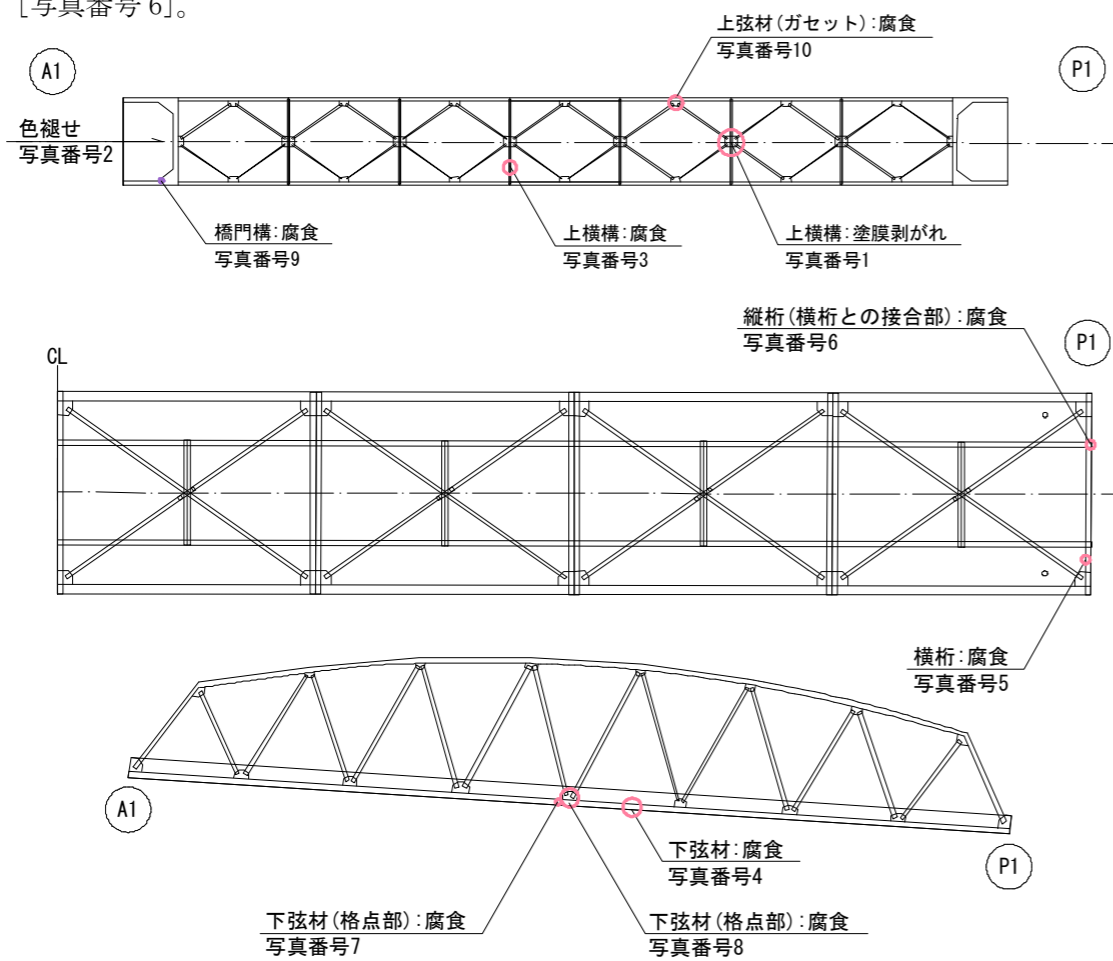
図-5.1.1 トラス部：腐食

トラス部材の格点部に塗膜の剥がれや全体的に色褪せが見られた[写真番号 1, 2]。また、局所的な腐食は表面的なもので広範囲に点在しているが、顕著な減肉は確認できなかった[写真番号 3, 4]。

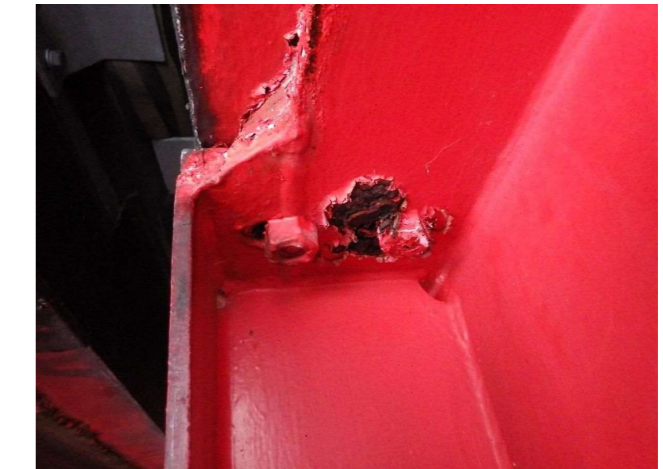
写真-5.1.6 伸縮装置セットボルト (写真番号 6)

伸縮装置のセットボルトはナットが近接しており、上フランジのコバ面同様に素地調整作業が容易でない部位である [写真番号 6]。

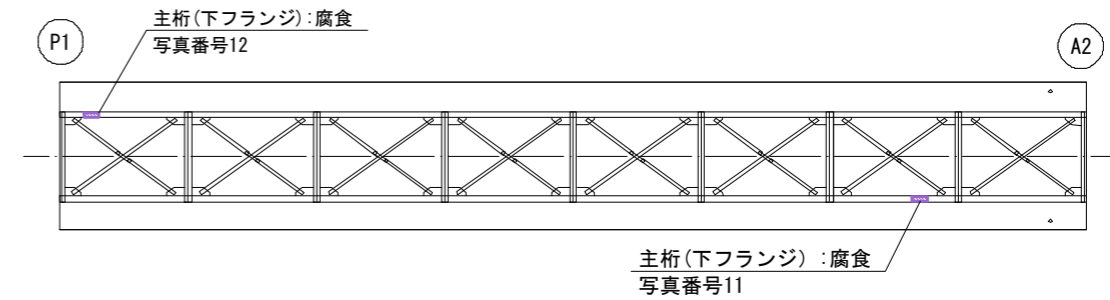
図-5.1.2 鈹桁部：腐食

主桁フランジの角部もトラス同様に塗膜が薄くなり易い箇所である [写真番号 11]。なお、ウェブと下フランジの溶接部に腐食を生じているが、一般的に腐食が生じ易い箇所ではなく、原因となるような雨水等の影響も確認できなかった。 [写真番号 12]。

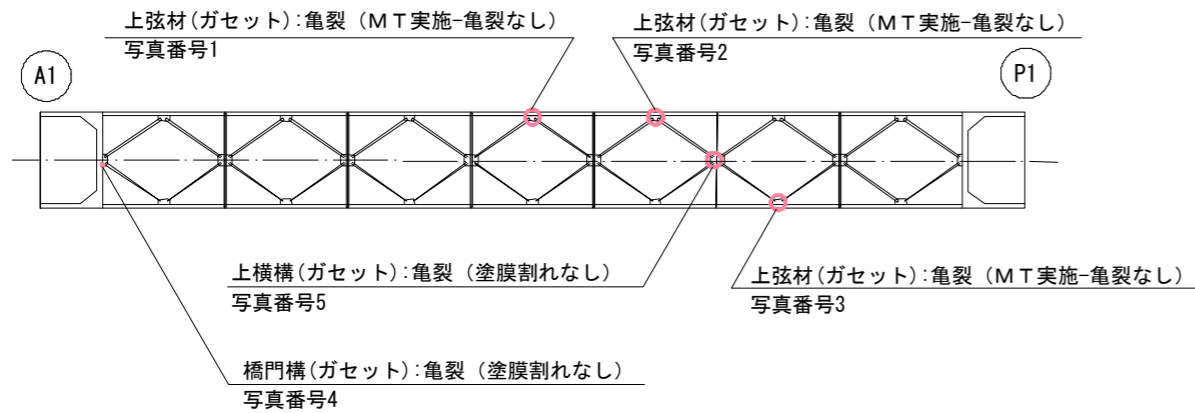
図-5.1.3 トラス部（上弦材、上横構）：亀裂

塗膜割れが生じていた溶接部の6箇所、MTを行った結果、亀裂は確認されなかった[写真番号1, 2, 3, 6, 7, 8]。

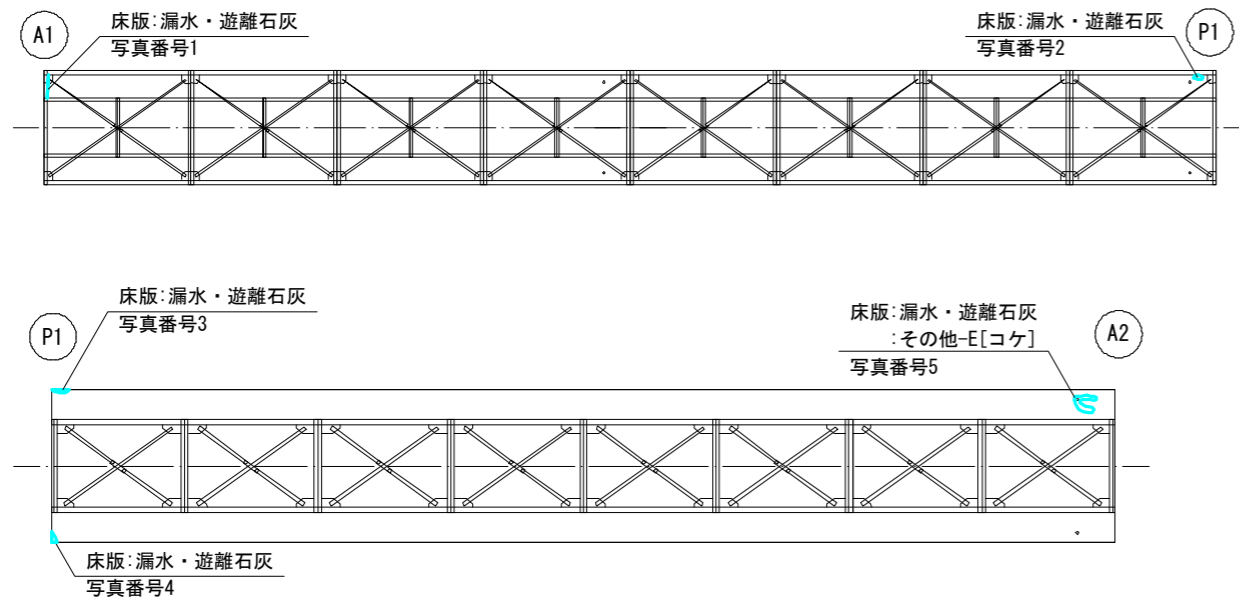
図-5.2.1 トラス部・鈹桁部：漏水

横桁に降った雨水が上フランジを伝い、床版下面の漏水に至っているため、構造的に劣化を助長している状況と考える[写真番号 1]。また、張出床版の漏水は地覆に浸透した雨水が床版下面に顕在化したか、近接する照明用配管やトラス斜材を伝った雨水が風で巻き上げられた可能性も考えられる[写真番号 2]。なお、積雪時は地覆上に設置した消雪パイプから散水しているため、地覆が湿潤状態になっている期間が長くなることから、散水も地覆コンクリートの劣化要因の一つとも考えられる。

張出床版の漏水はトラス同様、地覆に浸透した雨水に加え[写真番号 3]、側面から床版下面に回り込んだ伝い水も漏水の原因になっている[図-5.2.2、写真番号 4]。また、排水管貫通部の漏水は防水層が未設置の状況から推察すると、排水桝との境界から漏水している可能性が高いと考えられる[写真番号 5]。

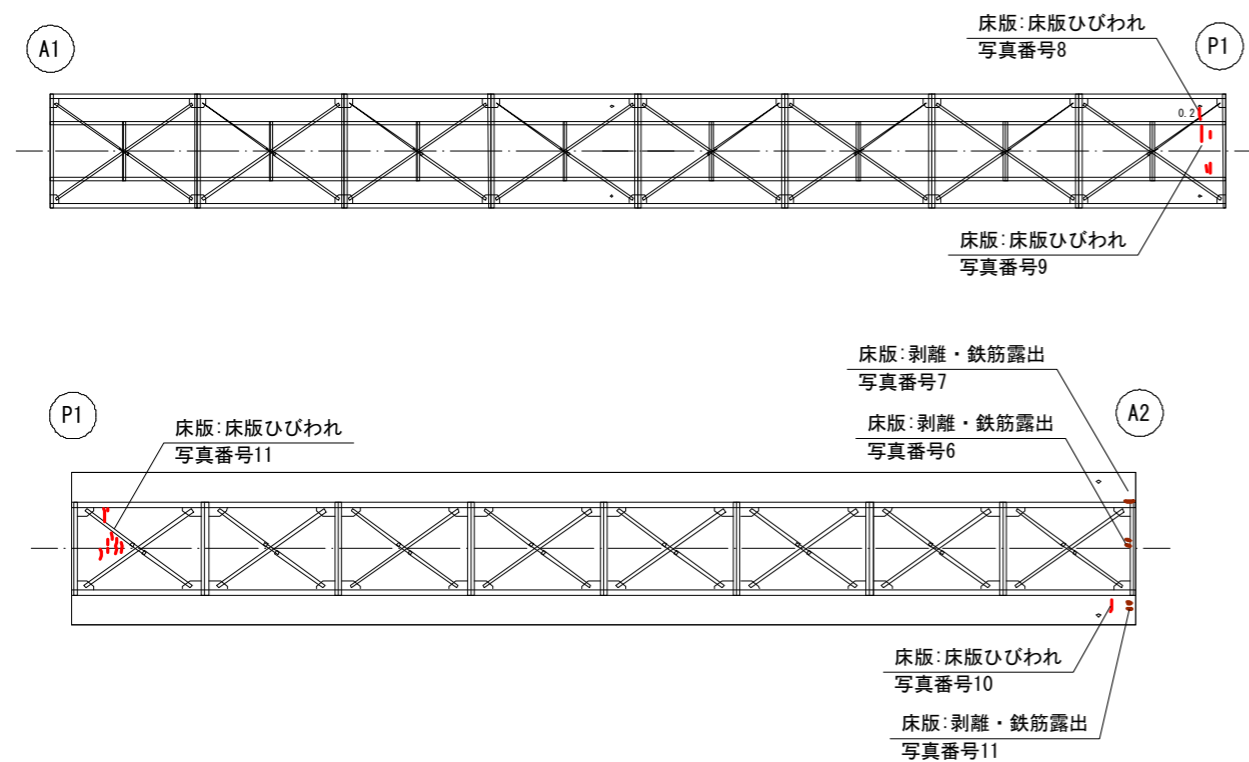
図-5.2.3 トラス部・鉸桁部：剥離・鉄筋露出、床版ひびわれ

桁端部に鉄筋露出が多く見られ、かぶりを計測したところ、0~10mmであったことから、かぶり不足が鉄筋露出の原因の一つと推測できる状況であった。また、鉄筋は腐食しているが、減肉量は小さい [写真番号 6, 7]。

トラス、鉸桁ともに床版に生じているひびわれは一方向が主であり、間隔は広く幅も小さい。[写真番号 8, 9, 10, 11]

本橋の床版のひびわれは一方向にしか卓越してはいない状況であり、ひびわれの間隔がおよび幅から疲労損傷に至るものであったとしても初期の段階であると推定できる。桁端部では鉄筋露出が見られるが、これは漏水だけでなく、鉄筋露出部のかぶりが少ないことも要因の一つと考えられる。また、桁端部では凍害や ASR の疑いも見られ、この損傷は継続的な水の供給と関係が大きいと考えられる状況であった。

今後交通量が増加しなければ、本橋の構造的特徴からも疲労によるひびわれが急激に進行することは考えにくい。水の供給はひびわれをはじめ、うき・剥離・鉄筋腐食・ASR 等の新たな発生または現損傷の進行につながると考えられるため、水の供給経路となっている床版上面や伸縮装置の後打ちコンクリート損傷部からの浸透や床版端部からの伝い水等を検証し、損傷部の補修および予防保全対策を検討することが、長寿命化の観点から有効と考えられる。

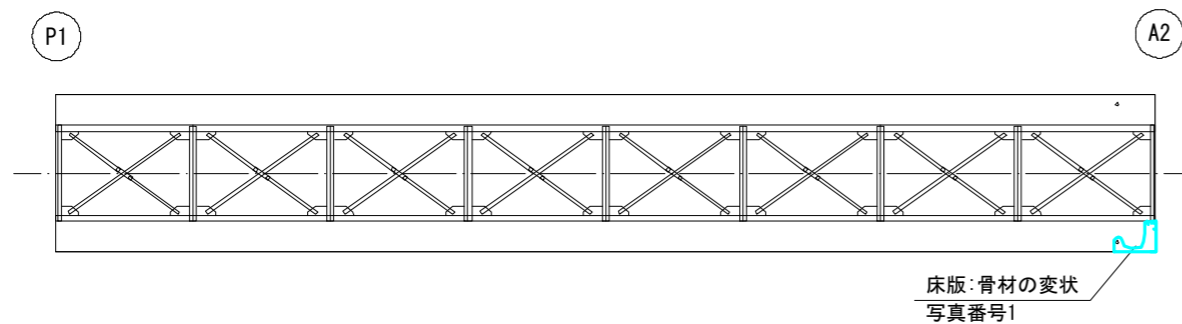
図-5.2.4 トラス部：骨材の変状

排水管貫通部や伸縮装置部から路面水が供給された一部の張出床版や桁端部では、湿潤状態が継続しており、凍害によるものと推定されるポップアウトが発生し、ASR によると推定される白色生成物を伴う骨材の変状も確認された[写真番号 1, 2]。

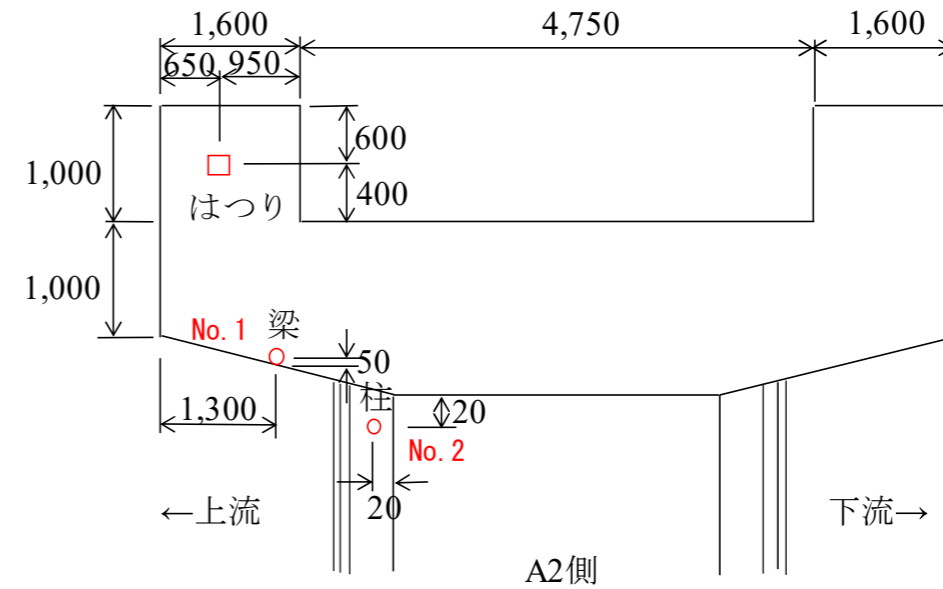
図-5.3.1 P1 橋脚のコア採取位置

橋脚のはり部側面に大きなひびわれ、白色生成物の析出が見られ、近接して観察したところ変状（茶色い骨材のようなもの）が生じていた箇所[図-5.3.1, 写真-5.3.3]について、コアを採取し調査を行った。

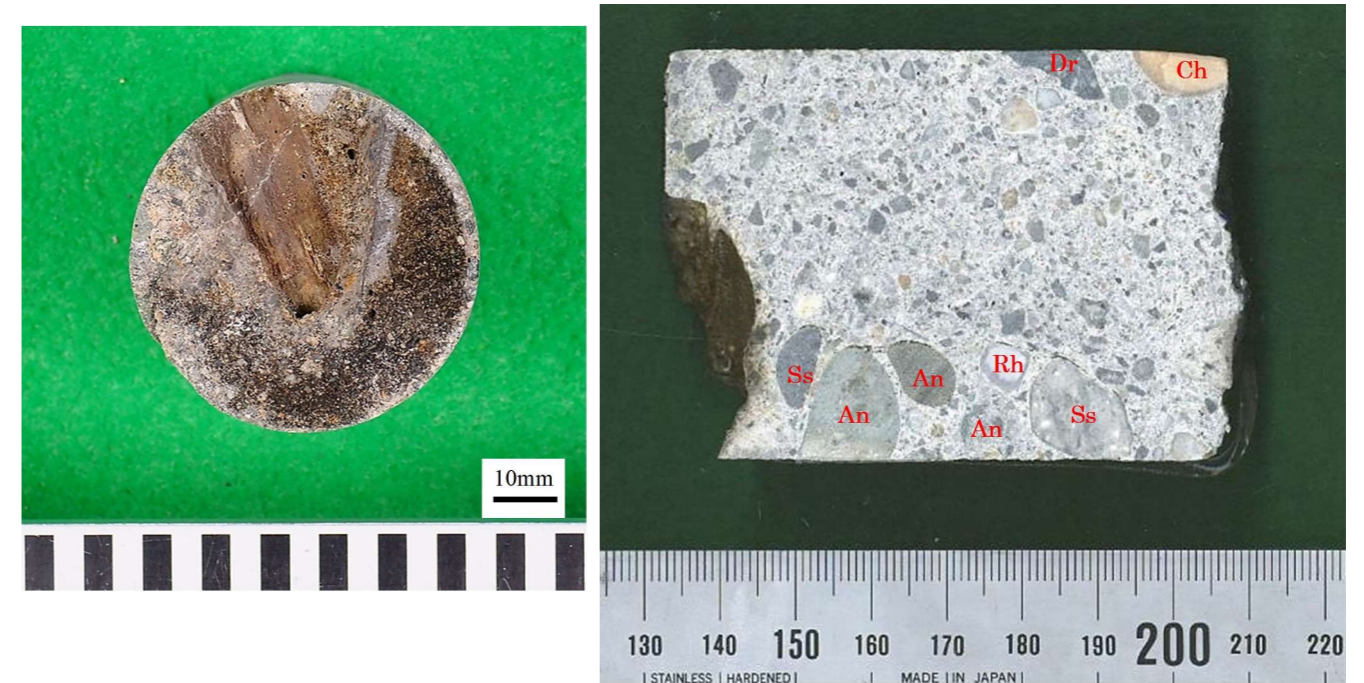
写真-5.3.4 コンクリートコアの表面部分と切断面の岩石種の分布：はり部コア（No. 1）

- ① コンクリート表面には、砂利が脱落した凹みが存在したが、そこに破碎された砂利の破片などは見られなかった[写真-5.3.4]。
- ② コア表面に見られる砂利の痕跡部分を貫通するひび割れの内面は方解石（Ca1：炭酸カルシウム）で覆われていた[写真-5.3.6]。これは、ひび割れに伴うセメントペーストの炭酸化、ひび割れ内にてセメント成分を含んだ水分が往来しながら生成した白華現象によるものと考えられる。白華による方解石は脱落した砂利とセメントペーストの界面に分布を拡大しており、これにより、砂利が押し出された可能性が考えられる。
- ③ ひび割れの成因については、はがれた骨材の背面に ASR を生じた砂（石英片岩）が確認されたことから、コンクリート内部に進行した ASR または凍害による可能性が考えられる[写真-5.3.7]。
- ④ 脱落した砂利付近で薄片を作製し偏光顕微鏡観察を行ったところ、AE 減水剤を使用した際に発生するエントレイドエアが確認されず、コア表面に平行なひび割れの発生が認められたことから、凍害の影響を受けた可能性が推察される。この場合、ひび割れに浸入した水分の凍結により、表面の砂利が押し出された可能性も考えられる[写真-5.3.8]。

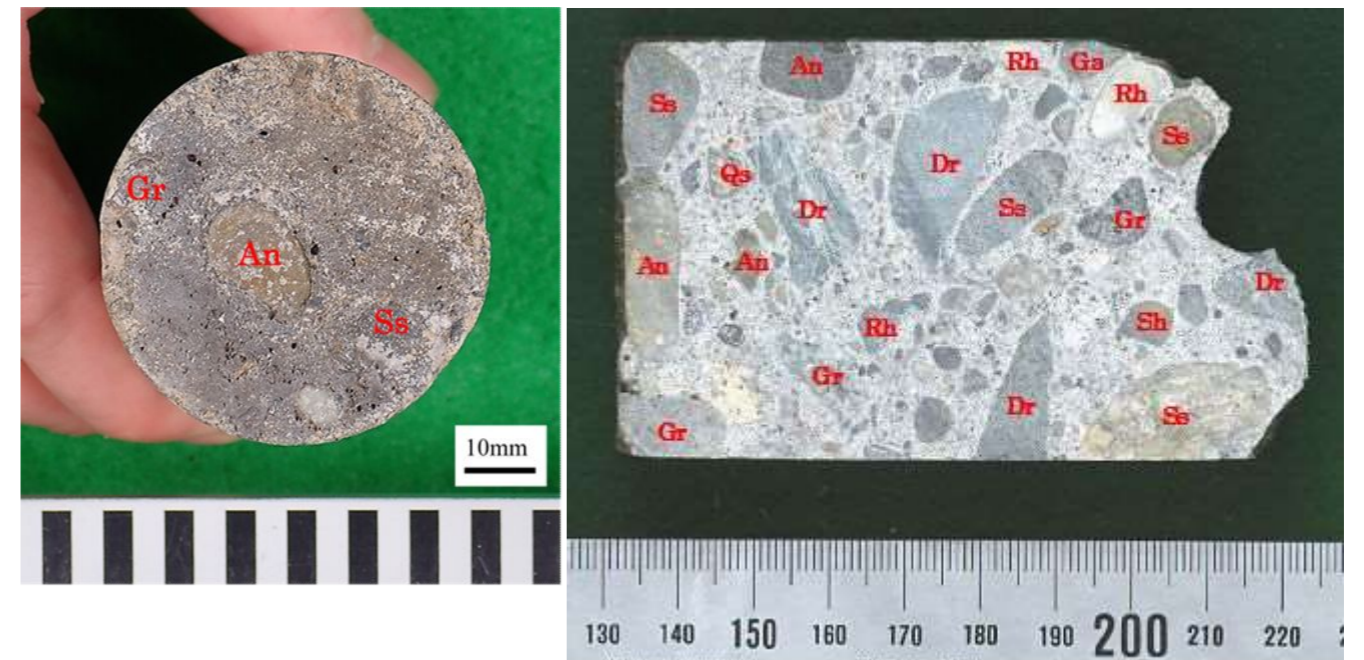
写真-5.3.5 コンクリートコアの表面部分と切断面の岩石種の分布：柱部コア（No. 2）

- ① 露出した3つの砂利は、砂岩、安山岩、花崗岩である。いずれの粒子もセメントペーストが剥落した部分も含めて、砂利の丸い外周に変化は見られなく、その他にも変状は見られなかった[写真-5.3.5]。セメントペーストの剥離部分に連続する残存部分にも、炭酸化（中性化）を除く変状は見られなかった。
- ② 表面に露出した砂利のうち、砂岩と花崗岩に有害鉱物である黄鉄鉱が見られたが、普通に認められる程度の微量であり、反応した形跡も見られなかった[表-5.3.2, 写真-5.3.9]。
- ③ コンクリート打設時の内部ブリーディング水などの水分が骨材周囲に付着し、そこにポルトランドイトが多く生成していたが、これはコンクリートが中性化する過程で分解して空隙を生じ、そこに浸入した水分が、凍結の際の膨張圧により骨材周囲のセメントペーストを損傷（ひび割れ発生）させ、表面のセメントペーストを剥落させた可能性が考えられる。
- ④ 分解したポルトランドイトの成分は大気中で炭酸ガスと反応し、炭酸塩としてコンクリート表面に析出し、砂利周囲に白華と推定される現象が生じている可能性が考えられる。

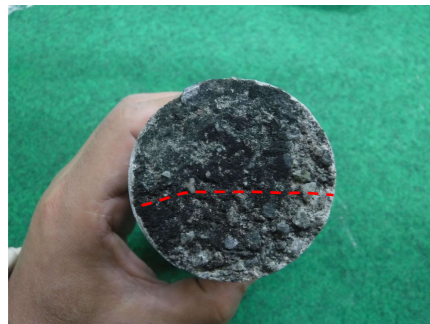
写真-5.3.10 P1 橋脚の天端から採取したコア (コア外面)

コア表面のひびわれは表面付近のみであり、コア側面ではひびわれ深さを測定できなかった。なお、コアの 85mm 以深ではコアにひびわれが認められた[写真-5.3.11]。天端から深さ 150mm 程度の位置に鉄筋が確認されたことから、周囲の鉄筋で拘束されたコンクリートがコアを採取することによって解放され、ASR による膨張で生じたか、鉄筋周囲に発生したブリージング層にコアドリルのトルクが影響して破損したか、などが考えられる。

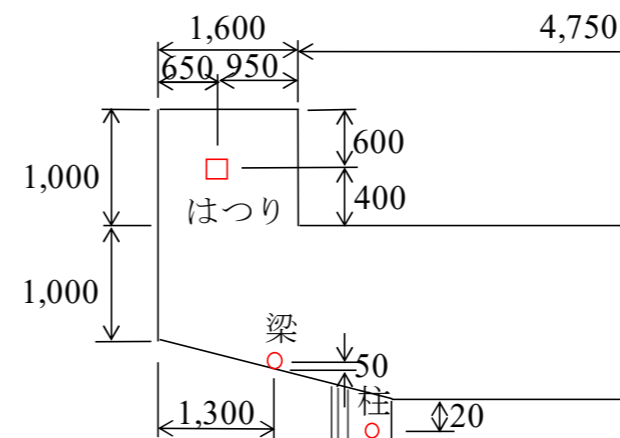
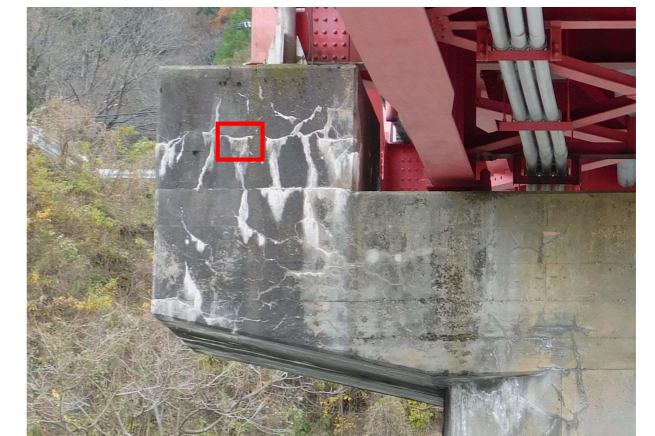
図-5.3.4 P1 橋脚のはつり位置

はり側面の遊離石灰が茶色く変色している部分のはつり調査を実施し、内部を観察したところ、ひび割れ深さは 95mm 程度であり、かぶりが 153mm であることから、鉄筋よりも内部のコンクリートへ進展している可能性は小さく、鉄筋周囲のコンクリートも乾いており、鉄筋よりも内部での水みちの存在の可能性は小さいことを確認した。また、鉄筋に腐食は生じていなかった[表-5.3.3]。

はり側面に発生した遊離石灰の水分は天端から浸透したのではなく、ASR によって発生したひびわれに表面から雨水等が浸透し、コンクリート中のカルシウムイオンや ASR ゲルが析出したものとする。

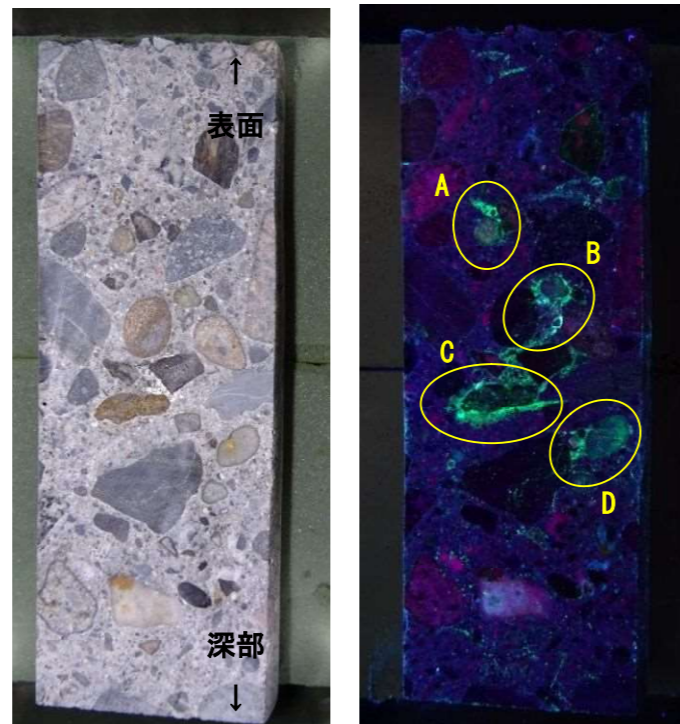
写真-5.3.19 採取資料と試験結果

P1 橋脚天端から採取したコアから鉛直方向の断片試料を切り出し、ゲルフルオレッセンス法にてアルカリシリカゲルを確認した。

試薬滴下後に紫外線下で発光した箇所はいずれも溶結凝灰岩の周囲に生じたゲルであることから[写真-5.3.20]、ASR である可能性が考えられる。

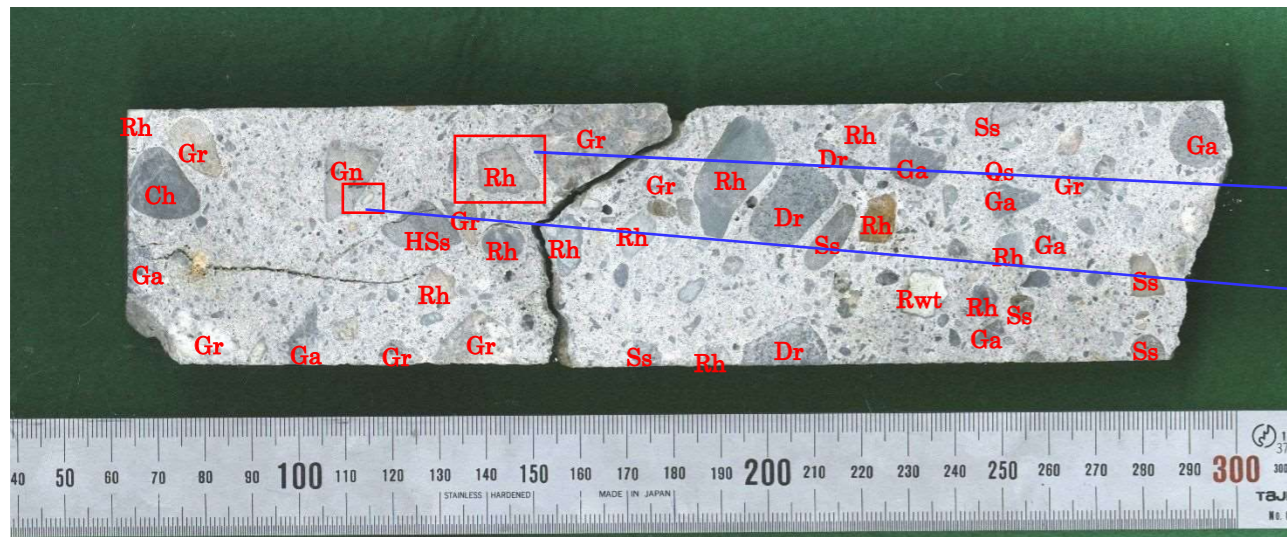
写真-5.3.21 コンクリートコア切断面における岩石種の分布 (P1 小口2)

以上より、コア表面で確認された骨材のひび割れは、コンクリート内部に進行した ASR が影響した可能性が考えられる。また、ASR がゆっくり反応するリスクが残されている可能性があるかと推定される。

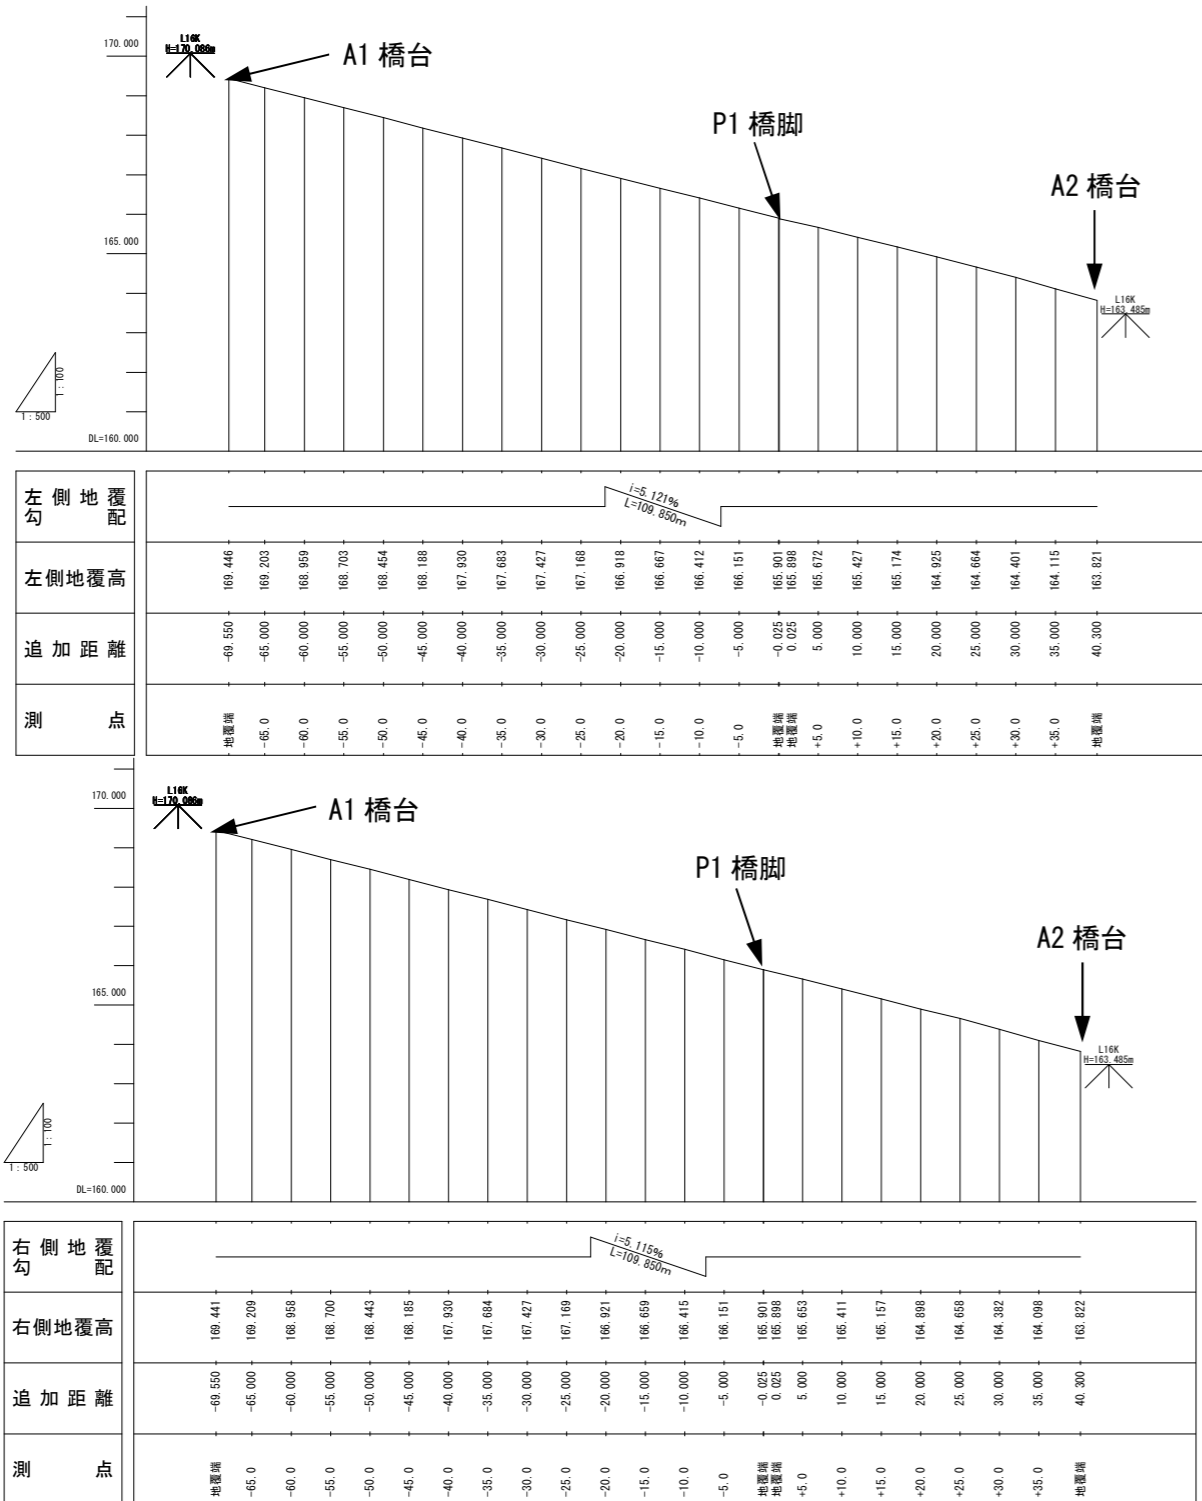
図-5.4.5 路面測量縦断図

横断方向で左右の地覆に高低差はなく、橋軸方向にも縦断勾配の変化はなかった。

よって、路面測量では橋脚の傾斜・沈下の傾向は確認できなかった。

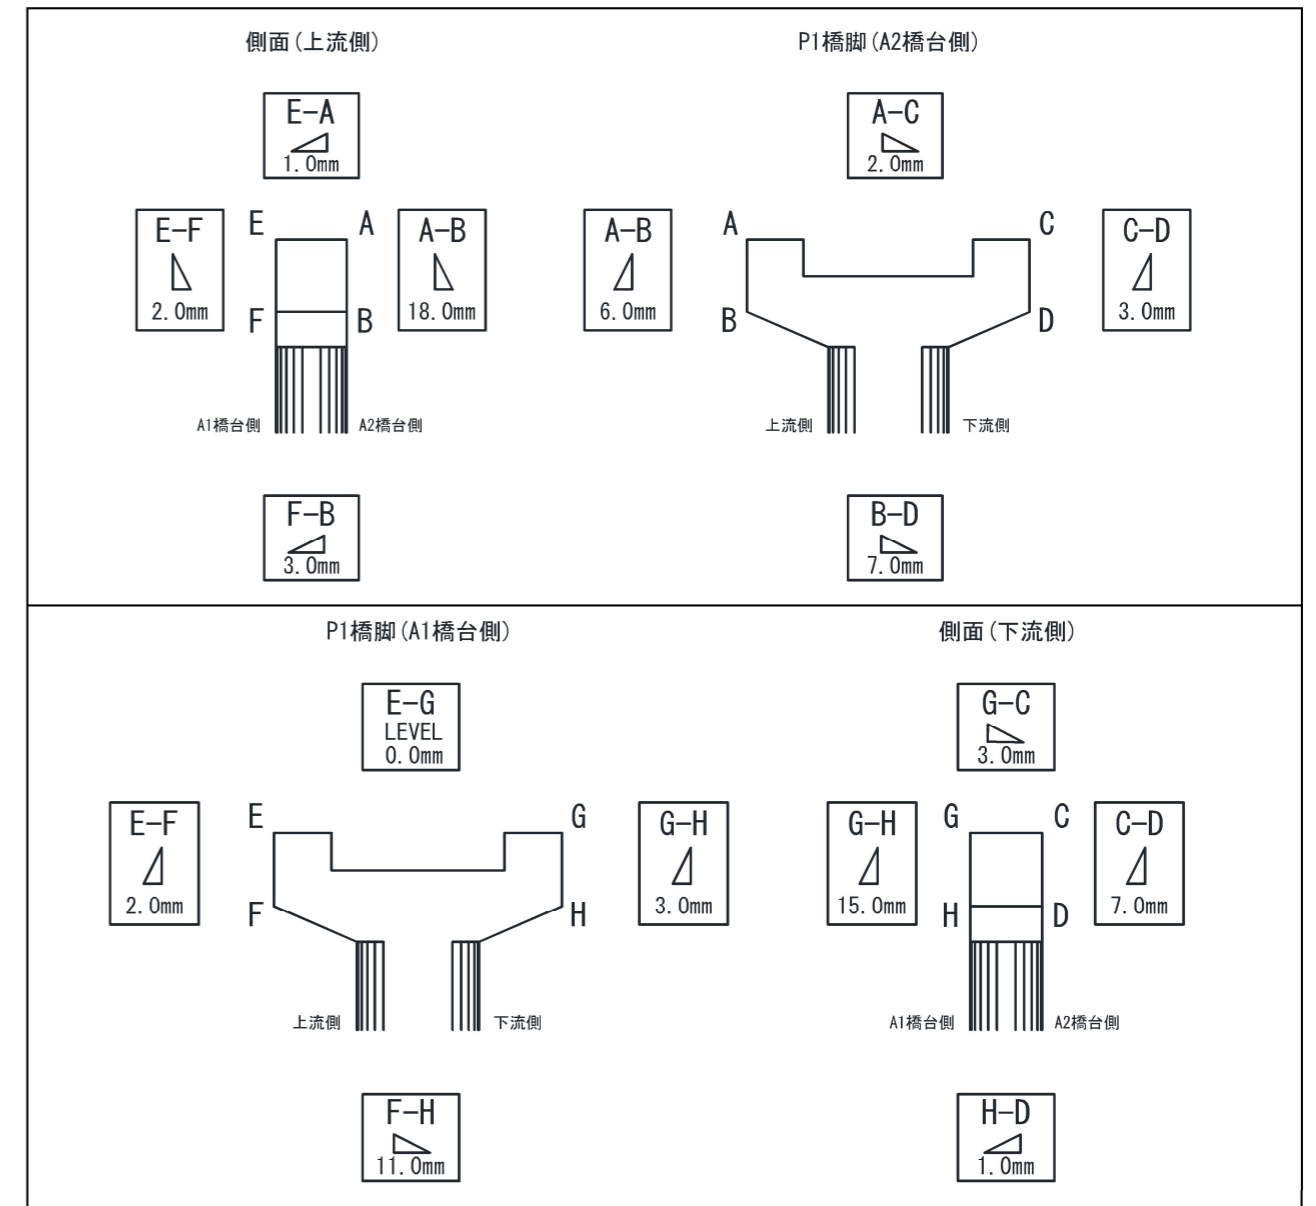
図-5.4.6 橋脚梁の測量結果

梁の端点を測量し、橋脚梁の鉛直と水平を確認したが、傾斜の傾向は確認できなかった。

なお、今後も経過観測ができるよう、端点にはターゲットを設置した。

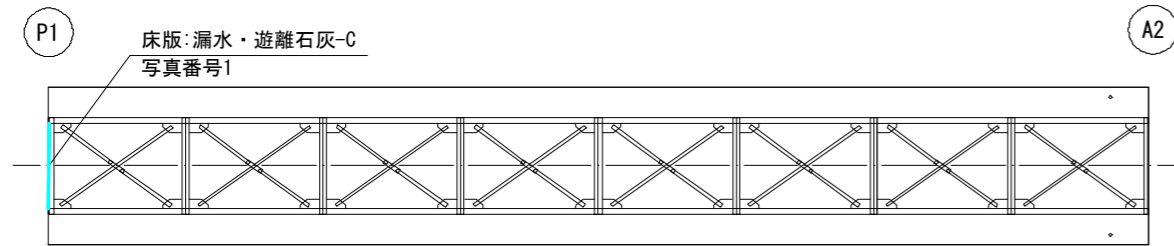
図-5.5.1 鉸桁部の床版：漏水・遊離石灰

### 5-5-1 漏水
