直轄診断報告書

天大橋

平成 31 年 3 月

国土交通省九州地方整備局

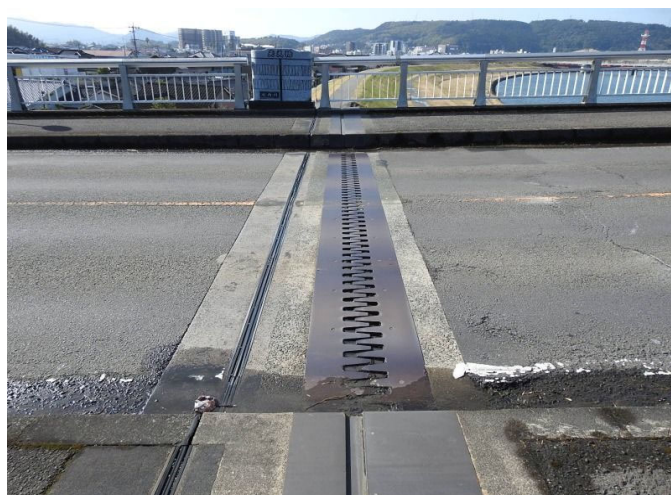
③伸縮装置 (P8)上流側より: 土砂詰まり(路肩部)

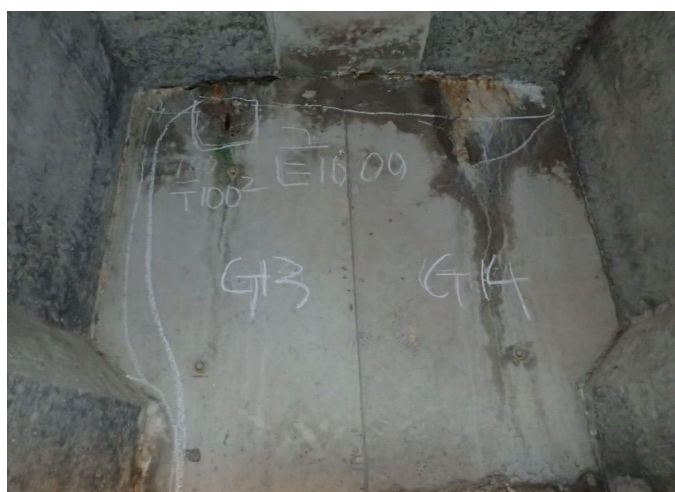
⑥横桁(P2-P3端横桁P2側):遊離石灰、鉄筋露出

プレテンT桁部は、間詰め床版や主桁と横桁の接続部などからの遊離石灰、伸縮装置からの漏水、排水管の破損などが確認されるが、主桁や横桁などの主要部材は健全な状態にある。ただし、伸縮装置や排水装置の劣化は他の損傷を助長させる要因にもなっているため、水回りの対策を優先して実施すべきである。

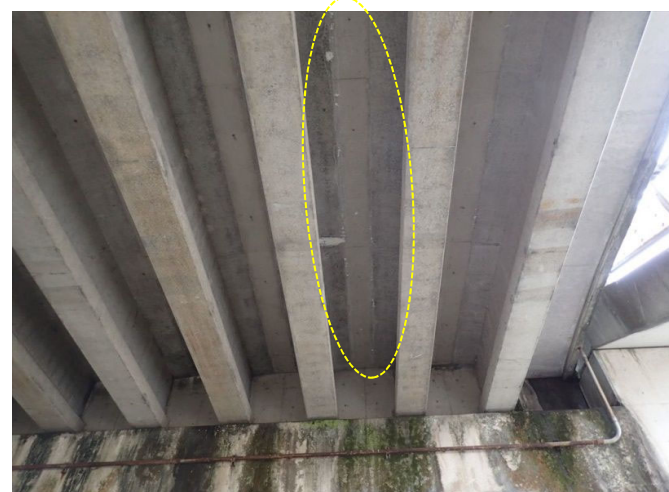
⑦間詰部(P3-P4上流側):遊離石灰

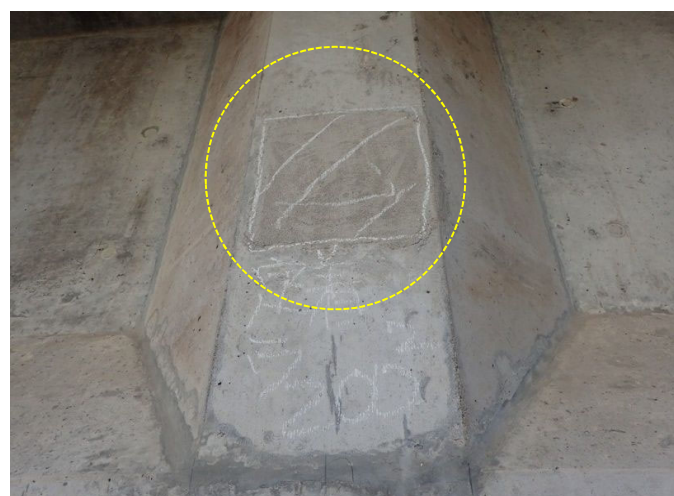
⑨PC定着部(P15-A2,中間横桁G7): 跡埋め部のうき

損傷原因の推定
<ul style="list-style-type: none"> ・ポステンT桁部の伸縮装置は、平成25年度に部分的に取替が行われているが、未補修区間の伸縮装置の止水ゴムが経年劣化し、漏水の原因になっていると考えられる。 ・張出床版の漏水は、伸縮装置のゴムの劣化が原因と考えられる。鉄筋露出の原因は、漏水の影響により内部鉄筋が腐食し、かぶりコンクリートが剥離したためだと考えられる。 ・主桁端部の漏水は、伸縮装置のゴムの劣化が原因と考えられる。鉄筋露出の原因は、漏水の影響により内部鉄筋が腐食し、かぶりコンクリートが剥離したためだと考えられる。 ・中間横桁の横締め定着部の後埋めコンクリートのうきは、コンクリート自体の乾燥収縮によるもの、あるいは、定着体の鋼材が腐食膨張してコンクリートとの付着力が低下していることが考えられる。
耐荷性能の評価
<p>下記により、現在の利用形態に対して、現時点では耐荷力不足が発生している可能性は低いと考えられる。</p> <ul style="list-style-type: none"> ・曲げひびわれやせん断ひびわれが疑われる形態のひびわれは見られなかった。 ・鉄筋露出が見られるのはごく一部であり、耐荷力に影響を与える程度ではない。
損傷の進行性と不確実性
<ul style="list-style-type: none"> ・橋面防水工が未設置で、伸縮装置も長年取替が行われておらず、横桁や間詰床版の遊離石灰の要因となっていることから、このような状態が継続すれば、変状は確実に進行すると考えられる。
健全性の評価
<ul style="list-style-type: none"> ・全体として、橋面の排水不良、舗装下の滞水、下部構造への漏水が見られており、他の損傷を助長させる要因にもなっているため、変状の拡大を抑制するためにも橋面防水工や伸縮装置取替え等の水回りの対策を優先して実施すべきである。
その他留意事項
<ul style="list-style-type: none"> ・平成5年までに製作されたポステンT桁は、PC鋼材を床版面で定着しており、定着部の後打ちコンクリートの隙間からシース内に漏水しPC鋼材の腐食・破断に至った事例もある。今回の調査において一部の舗装を剥ぎ取り、床版面の定着部を確認した結果、後埋めコンクリートに異常は確認されなかったが、他の定着部で異常が生じている可能性も否定できないため、舗装打ち換え時に定着部の後埋めコンクリートの状況を確認したうえで、必要に応じて突出防止対策も行うことが推奨される。

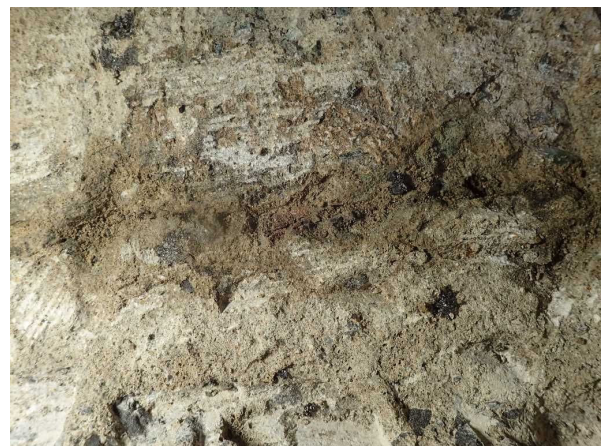
※調整コンクリートにひびわれが見られる。

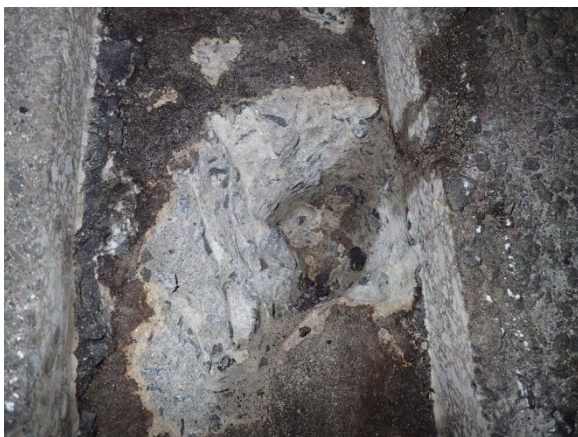
※舗装のひびわれは調整コンに繋がっている
