直轄診断 古川橋

報告書

令和元年 11 月

1.1 橋梁の概要と直轄診断の経緯

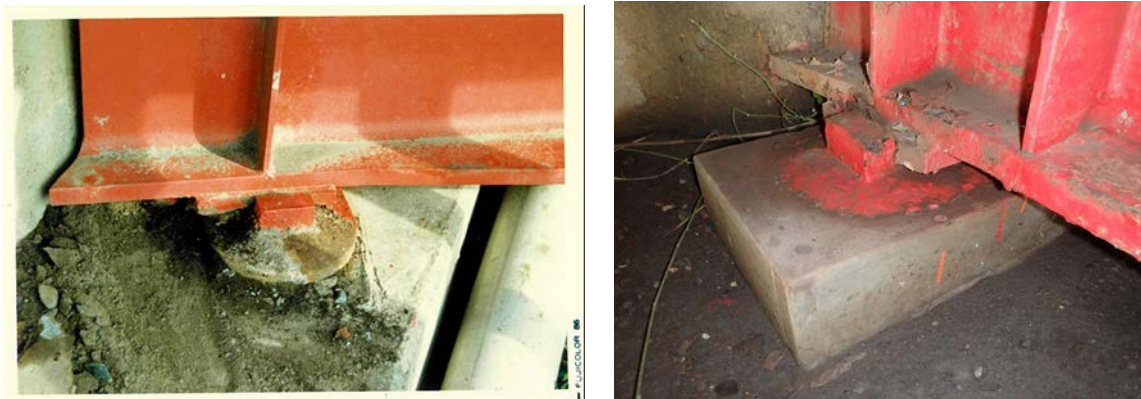
写真 3.2 古川橋支承写真（左：昭和 63 年撮影 A2-G1 右：平成 31 年撮影 A2-G3）

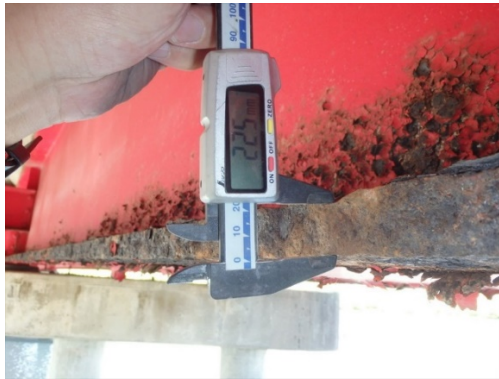
第3径間 主桁下フランジ

主桁、横桁、支承、排水管、および添架管に腐食が発生している。腐食は主桁下フランジやウェブの下方で著しい傾向である。
