平成 15 年に発生した地震災害とその教訓

危機管理技術研究センター地震災害研究官 松尾 修
 建築研究部建築新技術研究官 飯場 正紀
 沿岸海洋研究部沿岸防災研究室長 小田 勝也

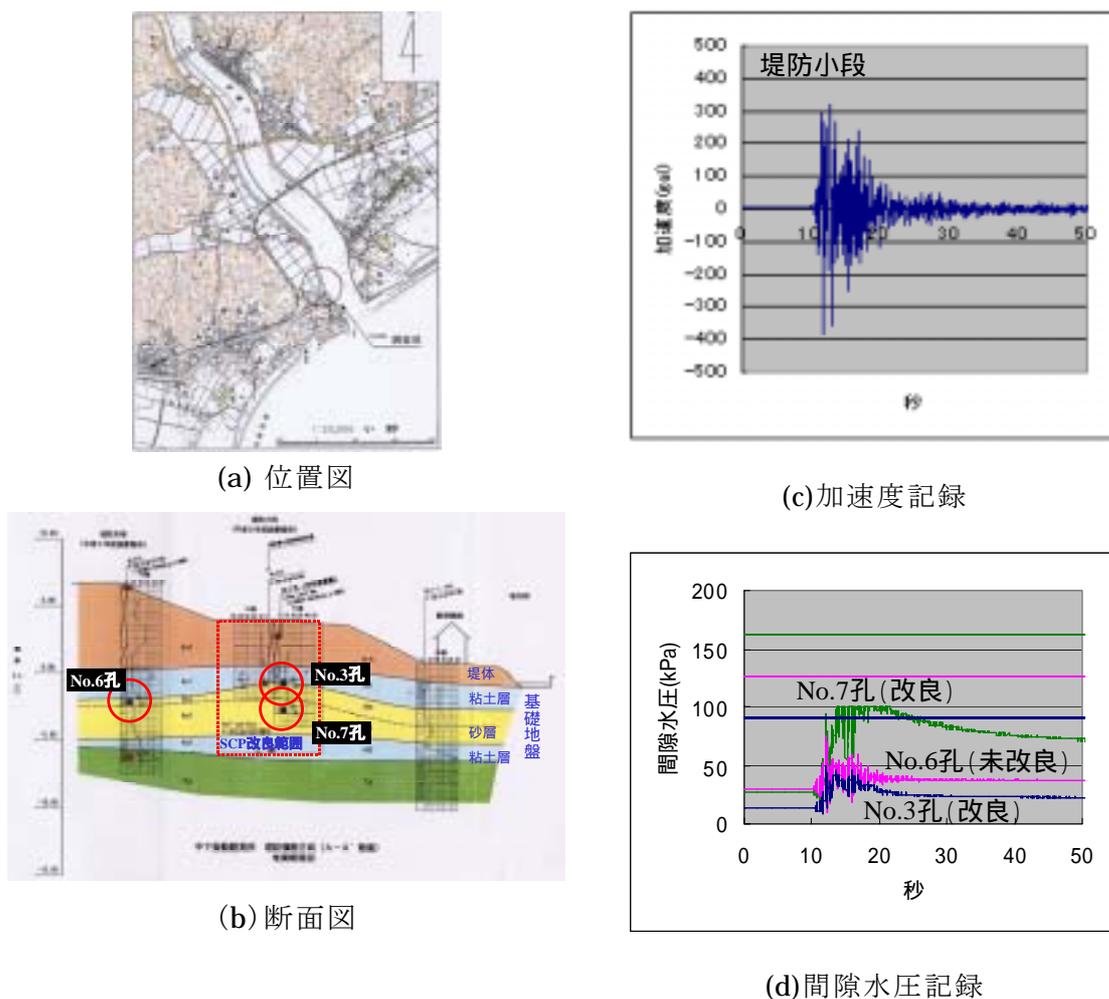
図-4 7月26日宮城県北部地震(本震)における鳴瀬川堤防での地震動記録

液状化する恐れがあると判定された砂質土層であり、この層を貫通する形で堤防小段より締固め地盤改良が施された（図中、破線で囲まれた矩形の領域）。また、観測計器は、地中および地表面に加速度計が設置された他、地盤の液状化を観測するために、改良地盤内および改良されていない地盤の中に間隙水圧計が設置された。(c)、(d)図が7月26日の本震での記録である。同図で間隙水圧の記録に注目すると、締固め地盤改良された部分の過剰間隙水圧比は最大で0.3~0.4程度であるのに対し、改良範囲外での水圧比は0.5以上(記録設定のミスにより頭打ちになっている)となっている。すなわち、原地盤に比べて、締固め地盤改良された部分では液状化抑制効果が現れている。ちなみに、締固め改良地盤でのこのような実記録が得られたのは、おそらく世界で初めての事例である。対策効果の検証および設計法の合理化に活用されることが期待される。

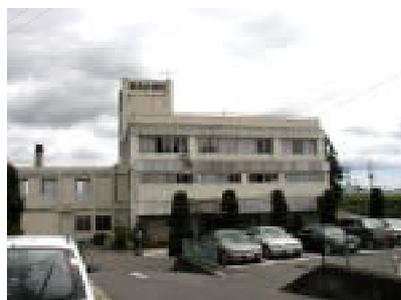
写真-6.1 南棟全景

鹿島台国保病院は、RC造の3階建南棟(1972年築)と3階建北棟(1966年築)および北西部にある2階建木造棟(築年不明)より構成されており、大きな被害は1966年築の鉄筋コンクリート造北棟の3階部分で確認された(写真-6.1～写真-6.5、図-7)。

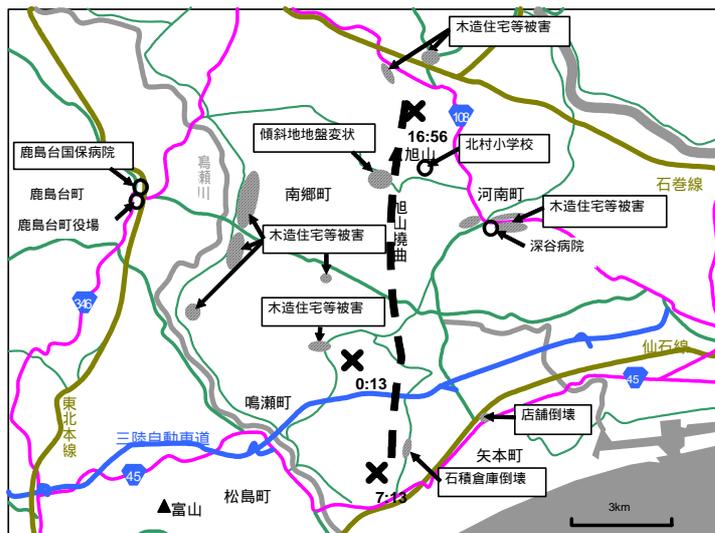
図-8 7月26日宮城県北部地震による
木造建築物の被害発生地域

7月26日宮城県北部地震で木造建築物の被害が目立った地域を図-8に地図上の分布として示す。地震断層に沿った地域で木造建築物の被害が見られた。

倒壊や大破に至った木造住宅は、開放的な構造の農家型住宅(写真-7)や、道路に面して開口の大きい店舗併用住宅(写真-8)が多い。また構造的に不連続な増築や、1階軽量鉄骨造+2階在来軸組構法の住宅など、構造的に無理のある建物にも層崩壊等の被害が発生していた。傾斜地や盛土、軟弱地盤における地盤変状に伴う基礎や上部構造の被害が見られた。比較的新しい住宅でも、被害が発生している。構造的な被害が軽微な場合でも、瓦のずれや落下(特に棟瓦の落下)が多く見られた。

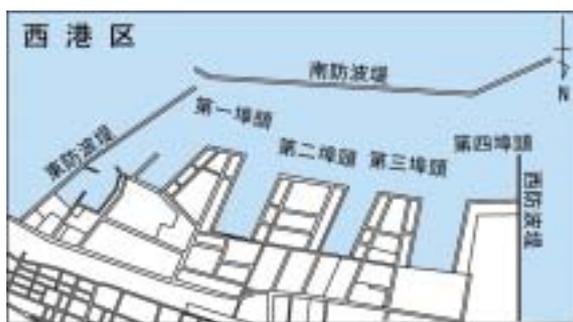
図-10 釧路港西港区平面図

港湾施設では、苫小牧港、釧路港、十勝港、根室港などで岸壁の沈下や前出し、背後用地の液状化、沈下等の被災があった。特に、釧路港西港区第4ふ頭の被災の程度が釧路港の他のふ頭に比べても大きく、岸壁(-10m)で延長100mにわたり50cm程度沈下し施設使用が不可能な状態となった(図-10、写真-12参照)。一方、グラベルコンパクションパイル工法などで液状化対策が施された施設では、沈下やクラック等の軽微な被害はあったものの、施設の使用を停止するような事態には至らず、対策の効果が見られる¹⁴⁾。
