## 平成 16 年風水害の特徴と今後の課題

危機管理技術研究センター長 杉浦信男  
(16 年風水害検討チーム※)

## 平成 16 年の風水害の事例

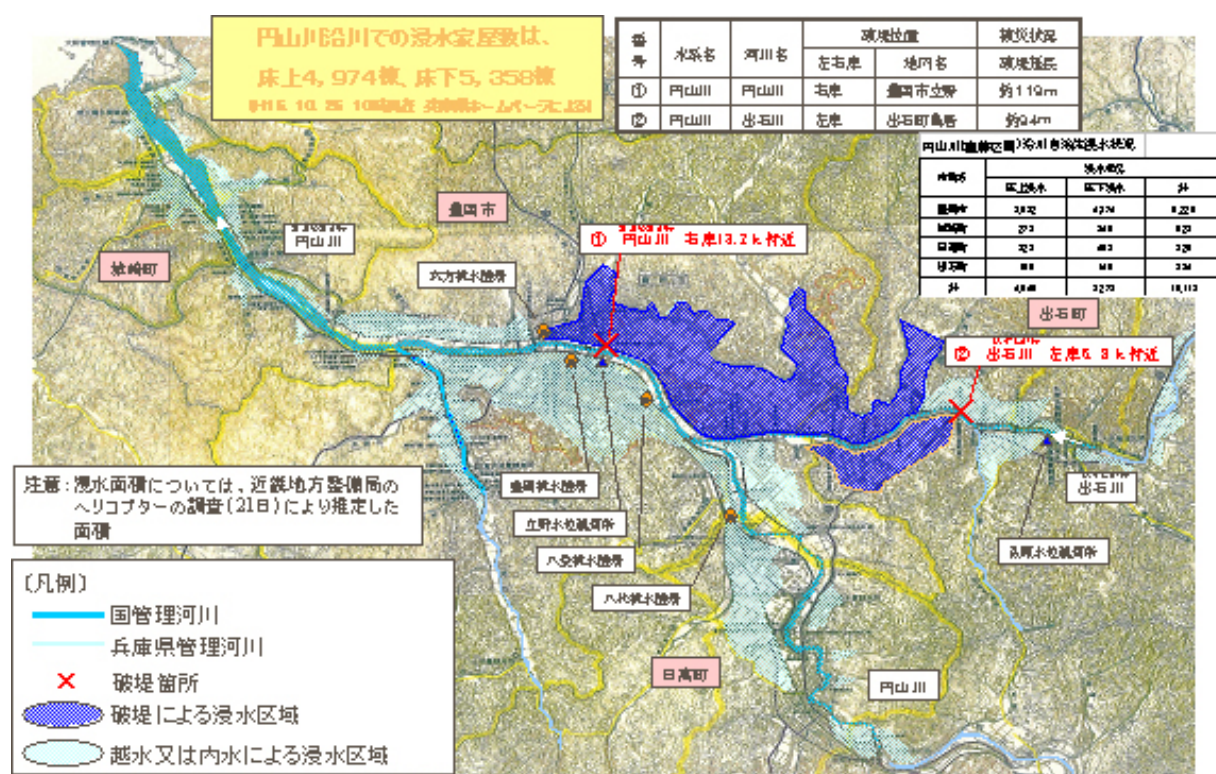
図-3.2 被災箇所平面図

#### ● 円山川 13.2k 右岸破堤地点

#### ● 支川出石川 5.3k 左岸破堤地点

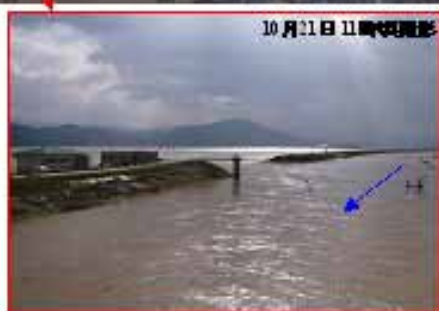
写真-3.1 被災箇所平面図  
(円山川 13.2k 右岸)

兵庫県豊岡市の円山川右岸で約 120m破堤、左岸側堤内地も円山川河川水位の上昇に伴い、内水 排水ができず、豊岡市のほぼ全域が浸水した。同時多発的水害への対応も備えが必要である。また、排水機場には、除塵設備が設けられているが、排水河川の流木等による疎通能力の低下にも配慮が必要であろう。

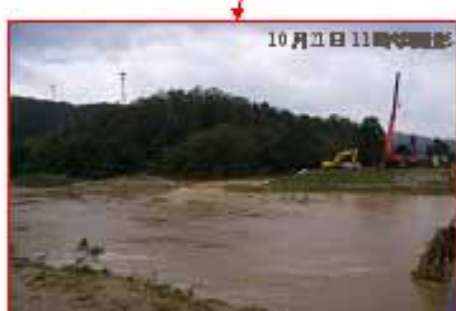
写真-3.2 被災箇所平面図  
(出石川 5.3k 左岸)

兵庫県出石町の円山川支川出石川の左岸で破堤し、一連堤防の背後地の宅地、農地がすべて浸水したため、広域的な応援による多数のポンプ車で強制排水が行われ、ポンプ車の機動的運用が効果を発揮した。
