# 地震時の危機管理

平成20年岩手・宮城内陸地震で発生した  
土砂災害を例として

国土技術政策総合研究所  
危機管理技術研究センター長  
西本 晴男

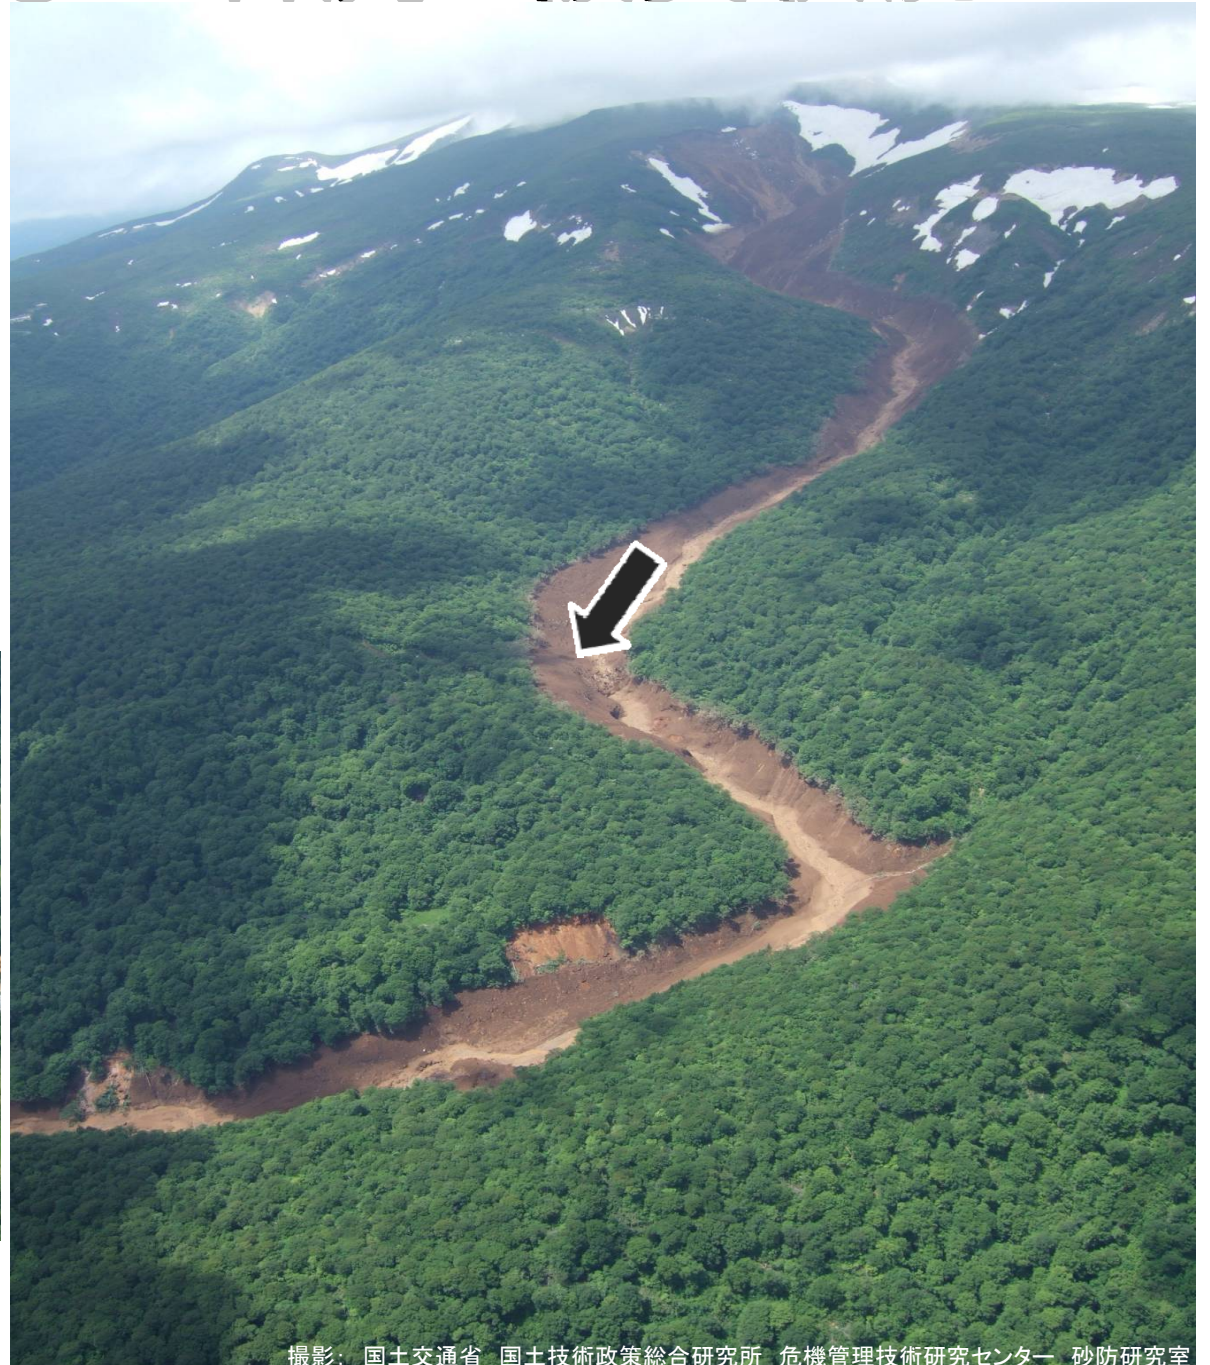
# 三迫川における土石流と被災状況

東栗駒山の東斜面が崩壊し、  
土石流となって流下し  
「駒の湯温泉」旅館が被災

死者12人

負傷者・行方不明者45人

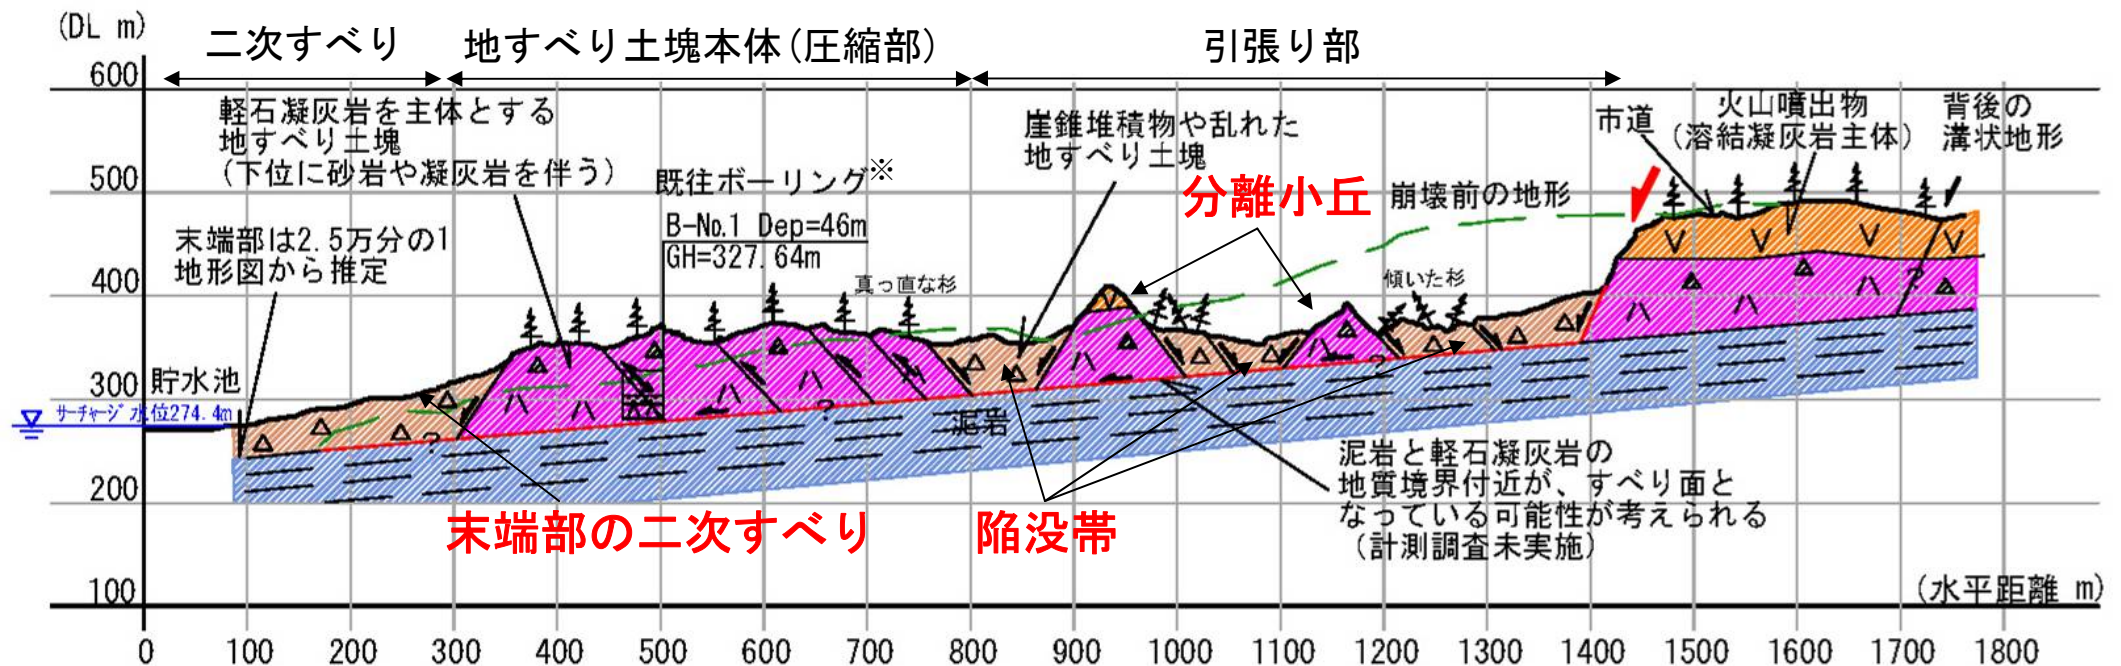
# 推定縦断面図

- ・ 本図は地形図と既往ボーリング資料から作成（現在ボーリング調査中）。
- ・ 地すべり発生前の地形勾配は平均 $\angle 10^\circ$ 、すべり面の推定勾配は $\angle 5^\circ$ 程度と考えられる。

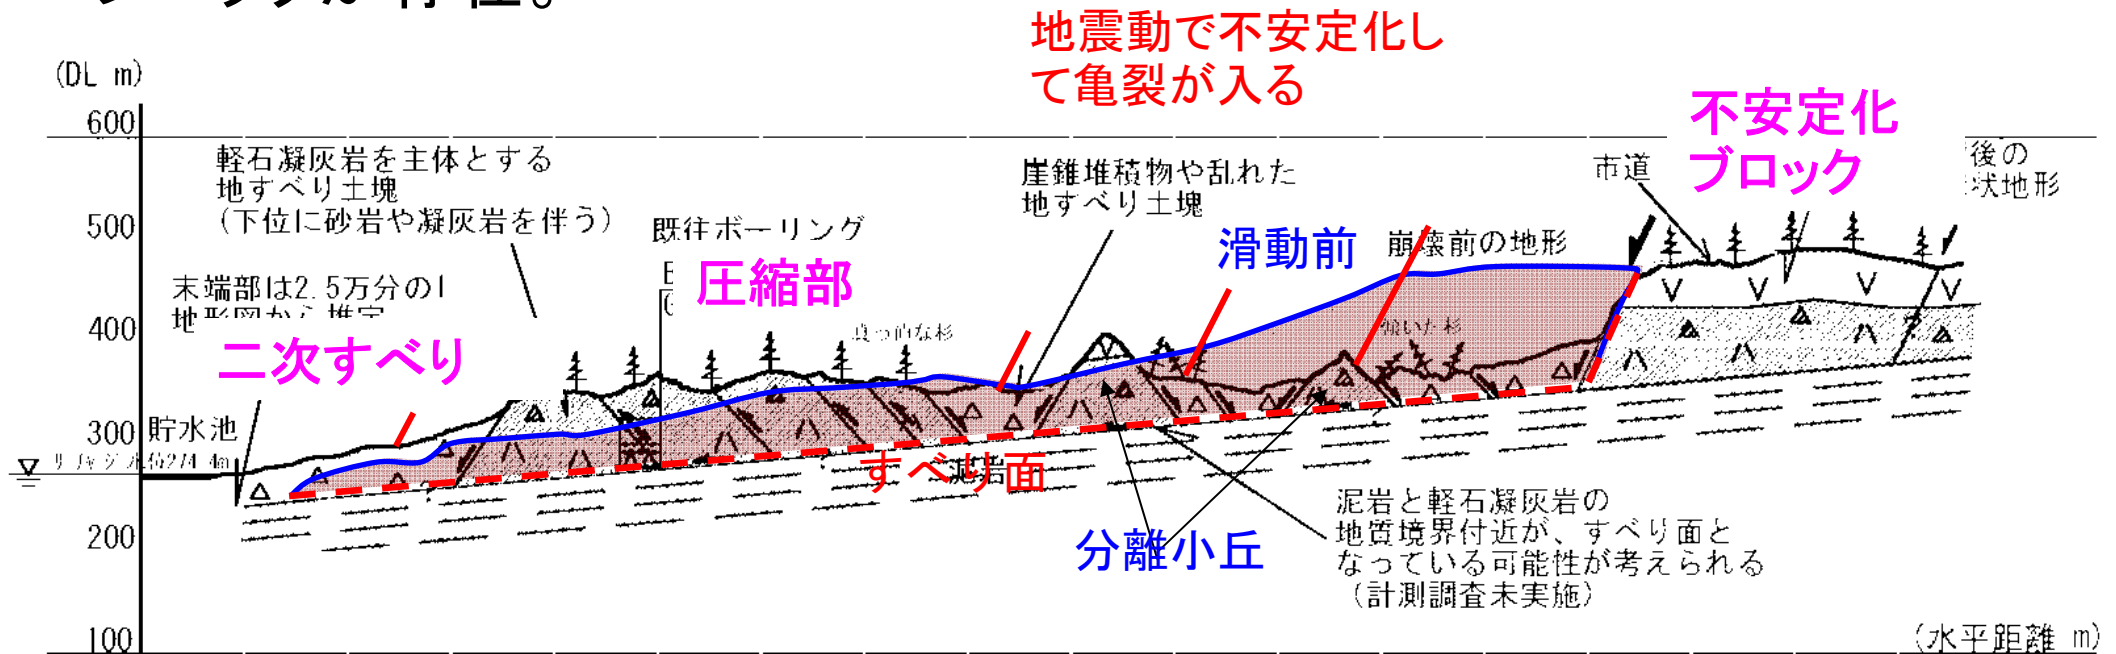
# 地すべり機構

- ・地すべり地の一部が、1,000gal超の強い地震動により滑動

- ・直線的なすべり面形状、引張り部と圧縮部が明瞭に区分される  
→すべり面が直線で末端が開放された流れ盤の地すべり  
(通称: **椅子型地すべり**)

- ・地すべり本体が広い範囲で下方に動きながら、本体の上部が何個かの分離小丘に分かれて取り残された。背後には、不安定化したブロックが存在。

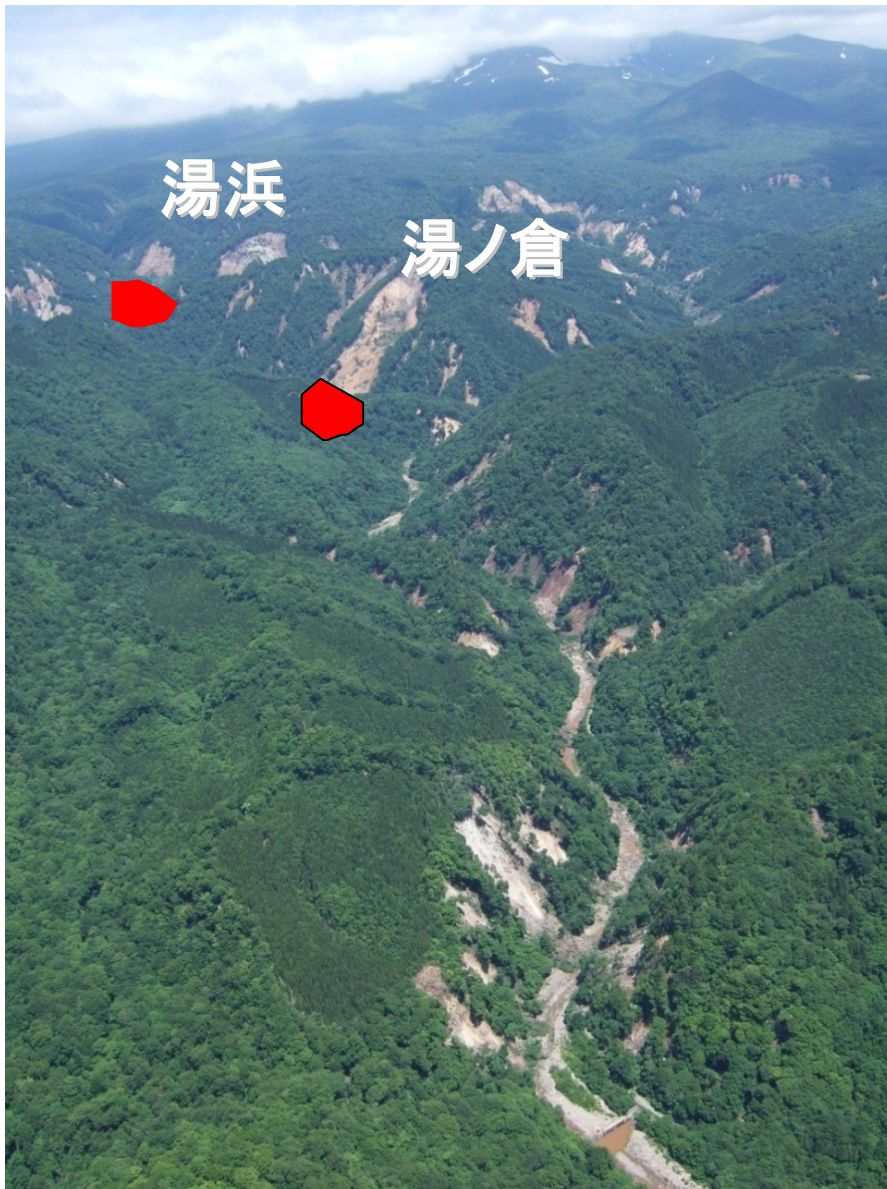
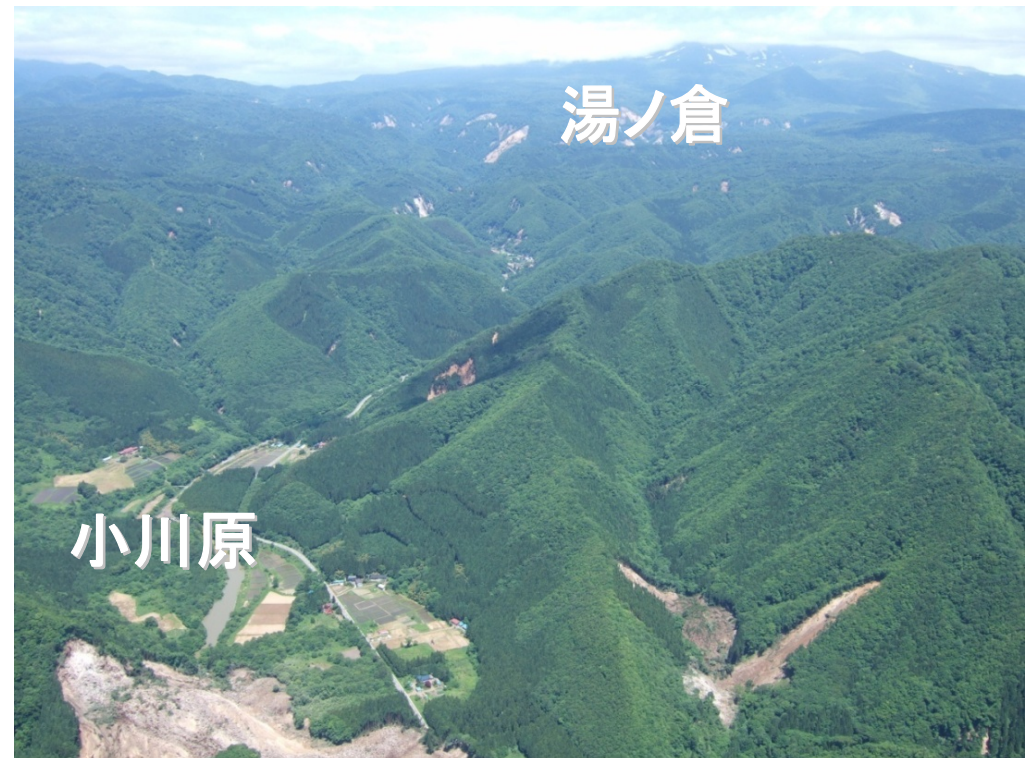
# 一迫川上流域の河道閉塞(天然ダム)

7箇所で大規模な河道閉塞(天然ダム)が形成された。
