# 東日本大震災を踏まえた建築分野の 研究の展開

国土技術政策総合研究所  
建築研究部長 西山 功

# 現地調査レポート

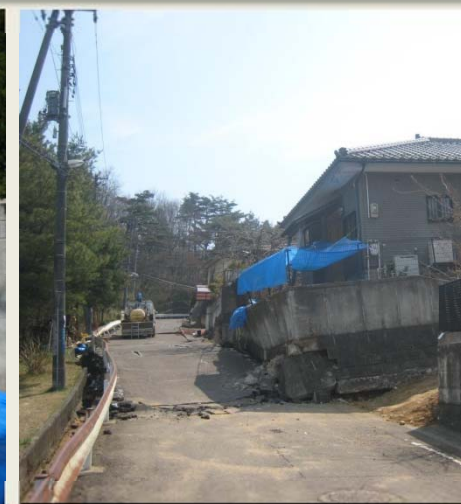
擁壁の被害と住宅の移動

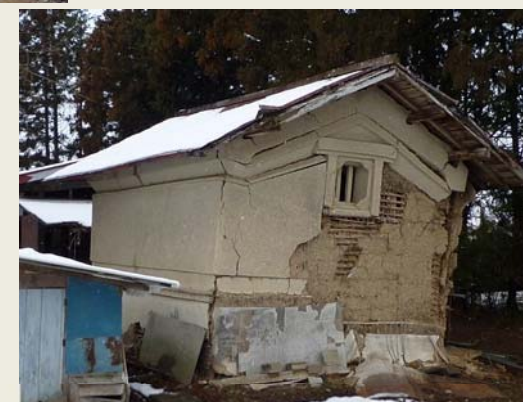
土蔵の被害  
(土と漆喰で仕上げた日  
本の伝統的木造倉庫)

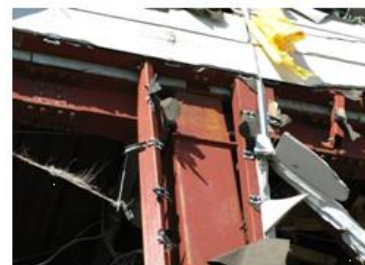
写真3 建物の柱梁部材

- ・ 外装材は、ほぼ全て剥落している
- ・ 1階柱口-300×300、桁行梁 H-300×150×6.5×8、梁間梁 H-396×199×7×11
- ・ 津波作用面の反対側に隣接する RC 造 2階建て躯体の被害は軽微であった
