# 熊本地震による道路構造物の被害と 復旧への技術的支援

平成28年12月8日

平成28年度 国総研講演会

国土技術政策総合研究所  
道路構造物研究部長 木村嘉富

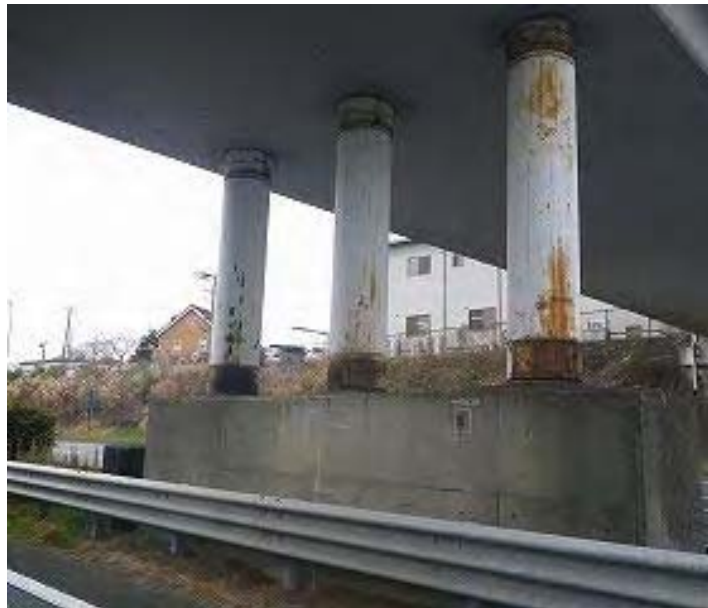
府領第一橋(落橋前)

| 橋梁名 | 管理者 | 跨道橋下路線名 | 主な被害の状況 |
|---|---|---|---|
| ふりょう<br>府領第一橋 | 熊本県 | 九州自動車道 | 落橋(ロッキング橋脚) |

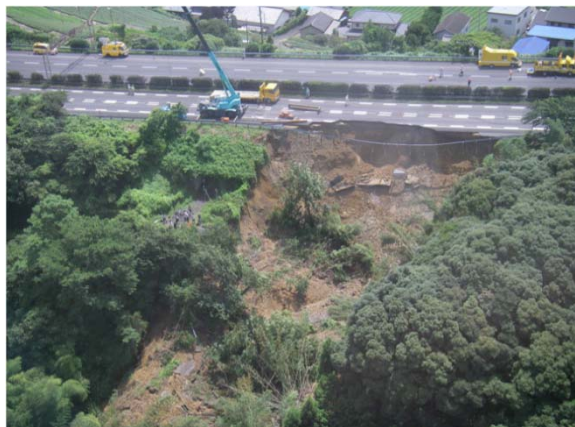
写真-I 盛土崩壊状況

- 平成21年8月11日5時7分頃発生した駿河湾を震源とする地震(駿河湾地震)により、東名高速道路牧之原地区で盛土法面が約40mにわたり崩壊。
- 要因としては、「盛土下部に使用された泥岩が、長年の水的作用により強度低下するとともに、透水性が低下し、盛土内の水位が上昇した結果、地震が誘因となって崩壊が発生した」と推定※<sup>1</sup>。

- 1) のり面崩壊は、盛土内で発生
- 2) 当該地は、道路横断方向が凸、道路縦断方向に凹の地山形状で、水が集まりやすい地形・地質条件。
- 3) 盛土内は高い地下水位。
- 4) 盛土の下部に風化しやすい泥岩を、上部には良質な砂礫を使用。

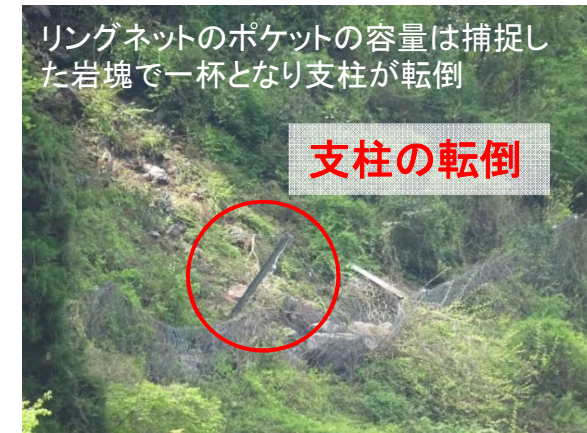
支柱の転倒状況
