# 最近の道路災害の特徴と 災害覚知技術の開発

平成30年度 国総研講演会

国土技術政策総合研究所  
道路構造物研究部長 木村嘉富

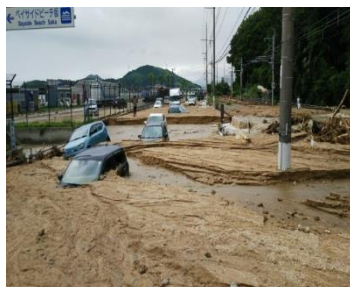
国道31号(広島県坂町)

## 《土砂流入》
