令和7年6月27日

令和 7 年 2 月 26 日に発生した大船渡市林野火災における建築物等の被害調査報告  
(速報)

成瀬 友宏 (国土交通省 国土技術政策総合研究所)  
岩見 達也 ( " " )  
鈴木 雄太 (国立研究開発法人 建築研究所)  
桶本 丰佑 (国立大学法人 東京科学大学)

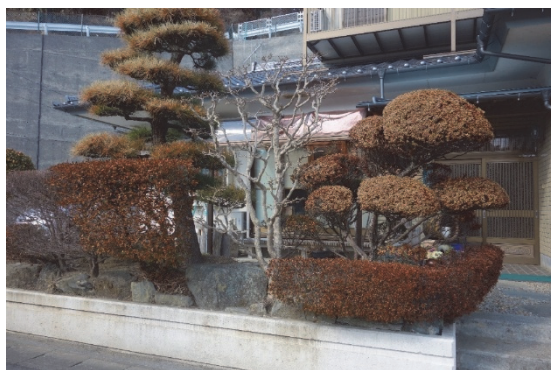
図 8.1.19 火災後の現地の様子（地点⑮）樹葉の変色とプラスチック材の熱による溶融

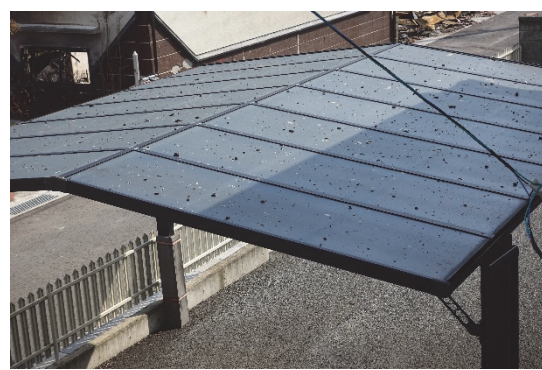
図 8.1.20 火災後の現地の様子（地点⑯）カーポート屋根に残る燃えさし

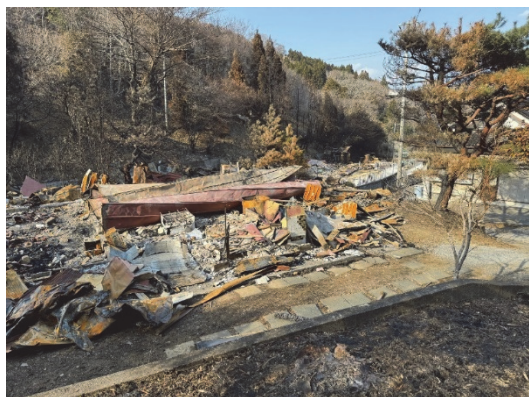
八ヶ森居住地区は傾斜地であり、北東から南西方向に山林に向かう道路が通っており、その両側に住宅が分布している。火災被害を受けた建物は全て全焼となっている（図 8.2.2～図 8.2.8）。建物火災は、山林からの延焼なのか飛び火による延焼なのか不明であるが、全半焼の建築物等（赤色）とそれ以外の建築物等（青色）は、通路及び建物⑥・⑦と建物⑧の間で隔離されており、焼損建物はそれぞれ近接しているか山林内に位置していることから、建物間の延焼が生じていたと考えられる。

図 8.2.7 建物⑥の焼損状況

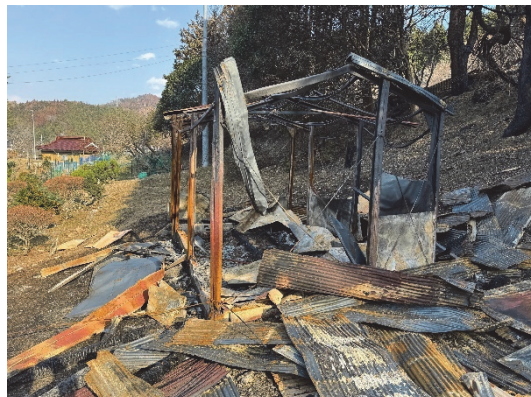
図 8.2.8 建物⑦の焼損状況

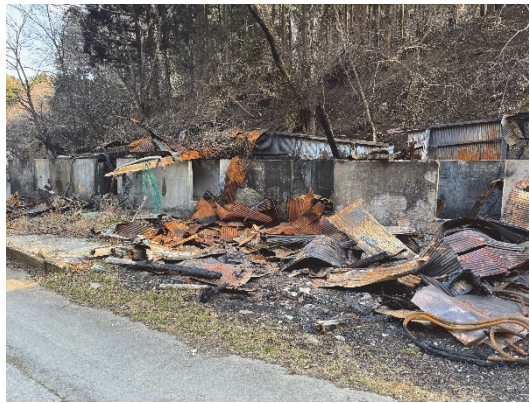
図 8.2.10～図 8.2.13 までに石浜地区の焼損状況を示す。石浜地区は焼損建物が点在しておりその近傍の建物は焼損していないことから、それぞれ、山林部から飛び火により延焼した可能性が高い。建物⑭（図 8.2.13）は、建物の南側の物置が焼失しており、飛び火によって延焼した可能性が高い。建物（母屋）の損傷は、焼失した物置に近い部分の雨樋が溶融しているが、躯体への延焼は生じていない。建物⑭に近接する山林は広範囲に焼損している。住民への聞き取りによると、火災直後はあたり一面が灰や燃えさし等の残留物が広がっていたとのことだが、調査までの2週間程度の際に雨で流出したものと考えられる。また、平地部分も部分的に焼損がみられるが、雑草が広がっており、激しく燃えていたとは考えにくく、このことから物置の焼損等は山林からの飛び火である可能性が高い。

図 8.2.11 建物⑫の焼損状況

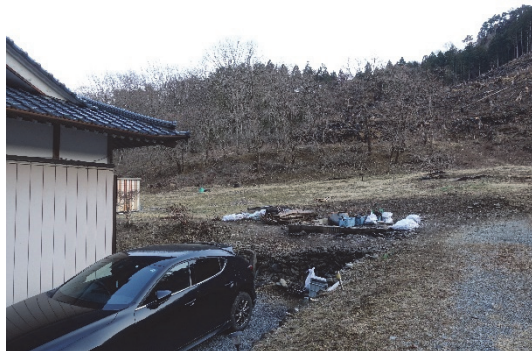
＜物置の焼損状況＞

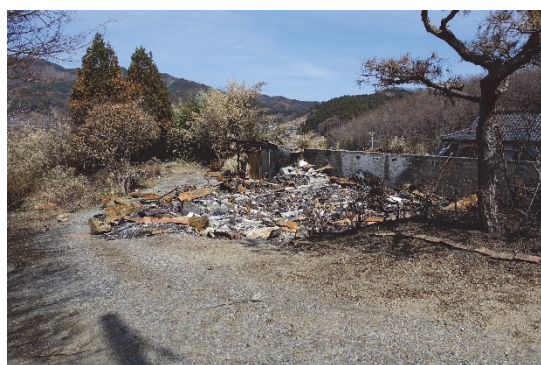
黒土田地区においては数棟の建築物等が焼損した（図 8.3.1）。焼損した建築物等の様子を図 8.3.2～図 8.3.6 に示す。6 章の図 6.2.1 の岩手県防災航空隊による延焼範囲では図 8.3.1 の黄色楕円で示した山林は延焼範囲に含まれていないが、図 8.3.7 のとおり、樹幹部に残る焼損痕からこの範囲にも延焼が及んだと考えられる。建築物等の被害は飛び火か、近傍の山林からの延焼と考えられるがいずれかは不明である。焼損した建築物等の一つには、火防の神を祀る秋葉神社も含まれる（地点⑤）。

図 8.3.2 建物被害の様子（地点①）

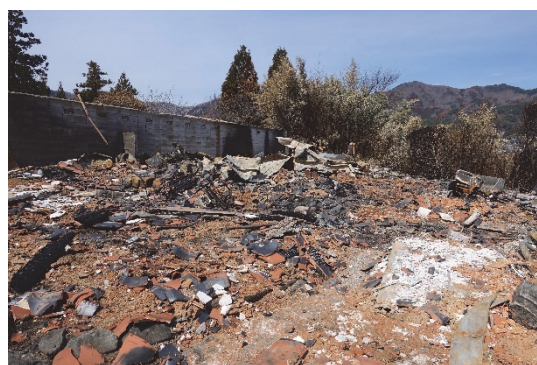
図 8.3.3 建物被害の様子（地点②）

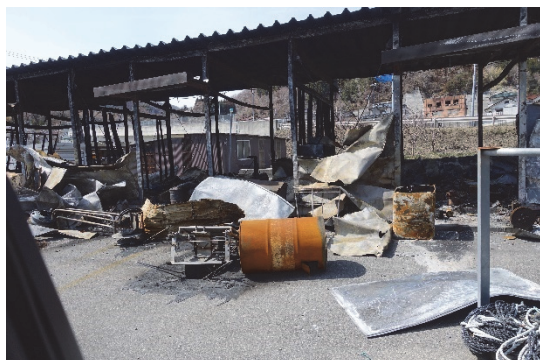
図 8.3.9, 10 は綾里川沿い（住所は港地区に該当するが便宜的に黒土田地区に含めて記載する。）の鉄骨平家建て建築物及び小規模な倉庫のような建築物の焼損痕である。周囲に山林はなく、この建物への直接の飛び火又は周囲の下草からの延焼によって焼損したものと推定される。

図 8.3.9 建物被害の様子（地点⑧）

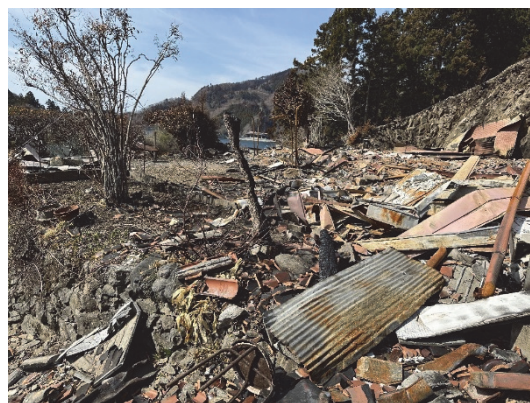
田浜地区においても複数の火災被害が確認された。図 8.4.1 に田浜地区の建築物等の被害状況を示す。焼損建物の多くが単体もしくは隣棟への延焼のみであり、また、地区全体に点在していることから、飛び火による延焼が主な延焼要因である可能性が高い。田浜地区において、最も大きな被害がみられた地点（図 8.4.1 赤枠内）の被害状況を図 8.4.2～図 8.4.5 に示す。建物①、建物②は全焼、山林③は広範囲に焼損している。当該地点は急傾斜地となっており、延焼実態は不明であるが、山林③から延焼が生じた可能性も考えられる。一方で、建物①及び建物②の隣接する建物や南側の住宅地に被害が生じていないため、山林③からの延焼だけでなく、飛び火により建物①や建物②に着火し、山林③に延焼した可能性も考えられる。また、焼損建物付近に火の粉によるシートの損傷（図 8.4.5）も確認されており、田浜地区に火の粉が多数降下していたことが裏付けられる。

図 8.4.3 建物②の焼損状況

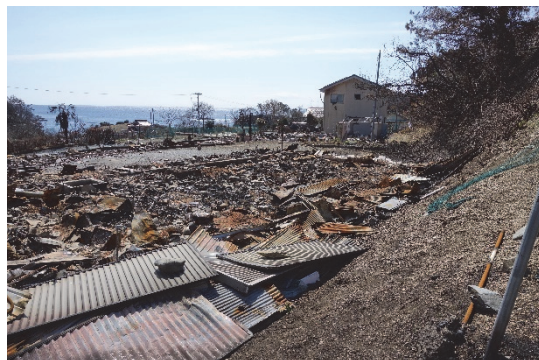
外口地区においては、図 8.7.1 の黒破線で示す範囲を対象に調査を実施した。この地区は北方面から火災が迫ったと推定され (6 章)、調査対象地区北側の山林の近くで建築物等の被害が多かった他 (図 8.7.2～図 8.7.5)、調査対象地区の中央に位置する山林 (図 8.7.1 黄色実線) を中心とした周囲でも建築物等の被害が多数確認された (図 8.7.6～図 8.7.13)。この中央の山林は全体的に焼損しており (図 8.7.8, 12, 13)、この山林の焼損が建築物の延焼に影

図 8.7.3 地区北側の被害状況（地点②）

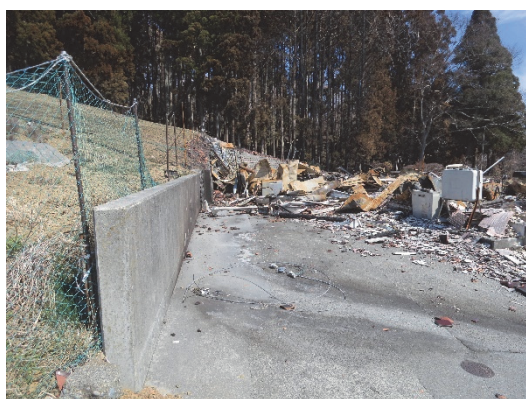
図 8.7.4 地区北側に近接した被害状況と山林の様子（地点③）

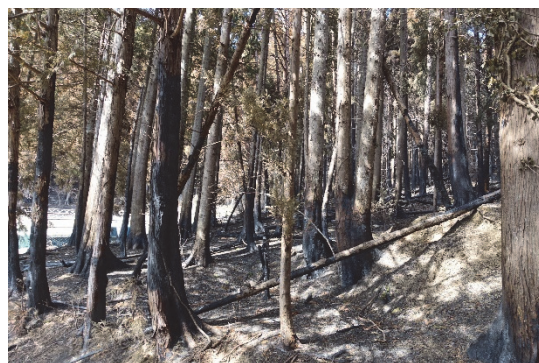
図 8.7.5 地区北側の山林の被害状況（地点④）

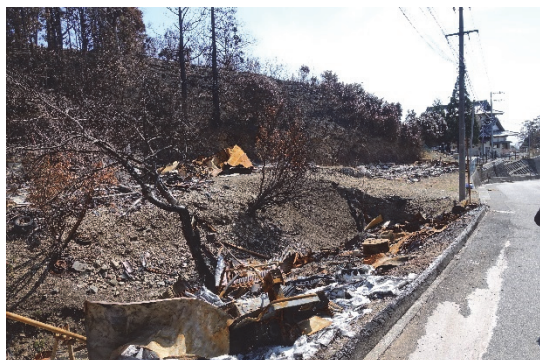
図 8.7.8 地区中央の山林の西側の被害状況 (地点⑦)

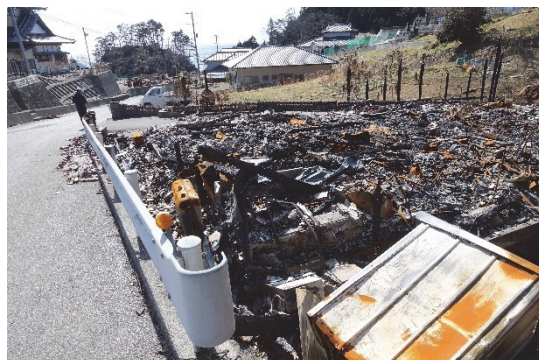
図 8.7.9 地区中央の山林の西側の被害状況 (地点⑧)

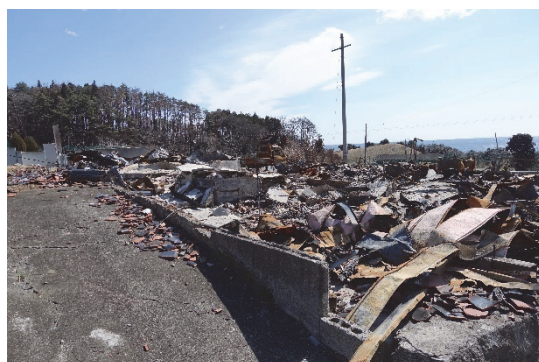
図 8.7.11 地区中央の山林の東側の被害状況 (地点⑩)

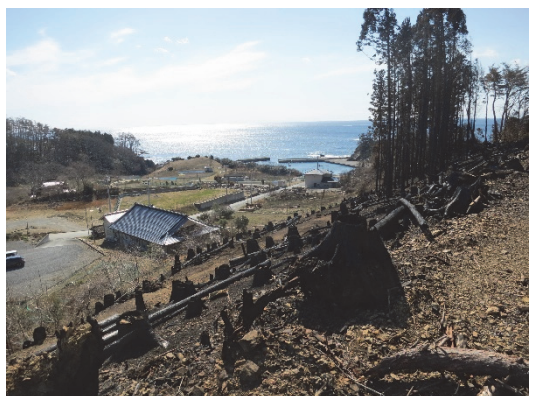
図 8.7.12 地区中央の山林の被害状況 (地点⑪)

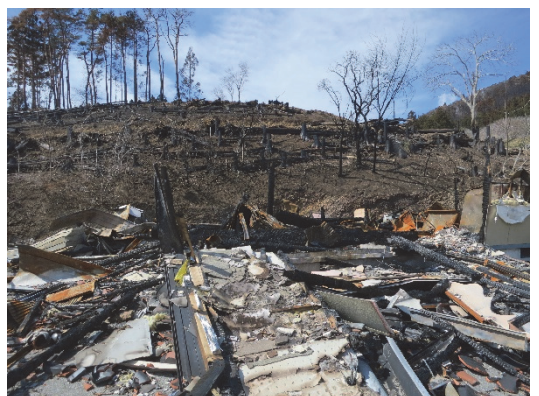
図 8.7.13 地区中央の山林の北側の被害状況 (地点⑫)

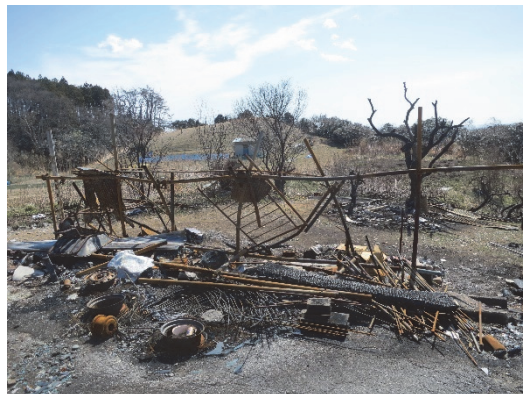
この地区は、物置とみられる小規模な構造物や簡易な構造物（ビニールハウス）の焼損が多数確認されており、調査対象地区内の広範囲に分布している（図 8.7.1 白実線及び白破線）。近傍の樹木、山林が焼損したことによる延焼が疑われるもの（白実線）の他、近傍に高木がなく、飛び火あるいは周囲の低木や草類の燃焼による延焼が疑われるもの（白破線）が確認された（図 8.7.14～20）。

図 8.7.15 簡易な構造物の被害（地点⑭）

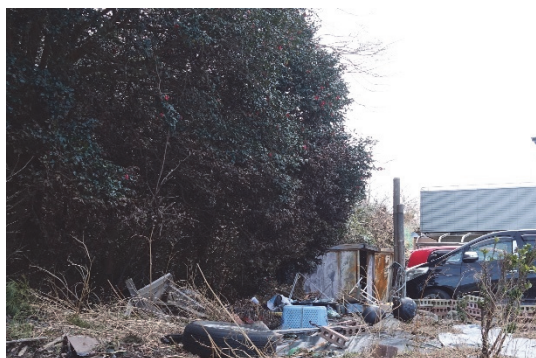
図 8.7.16 簡易な構造物の被害（地点⑮）

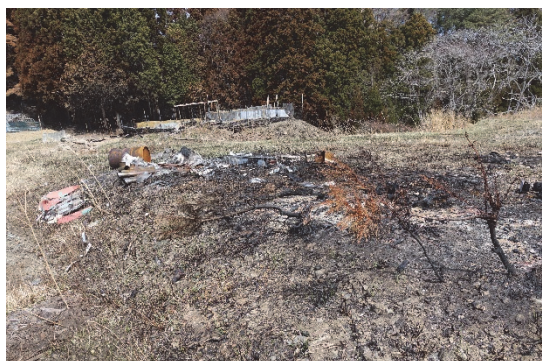
図 8.7.18 簡易な構造物の被害（地点⑰）

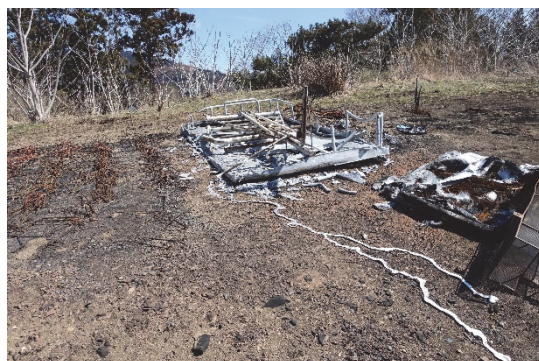
図 8.7.19 簡易な構造物の被害（地点⑱）

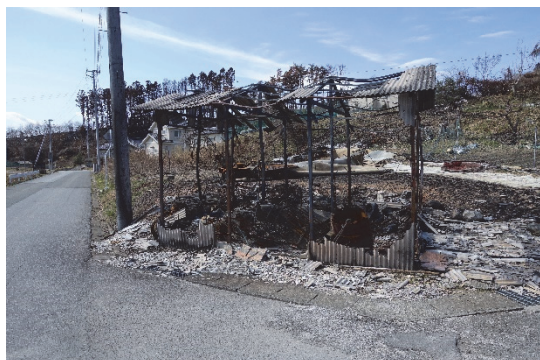
図 8.7.20 簡易な構造物の被害（地点⑱）

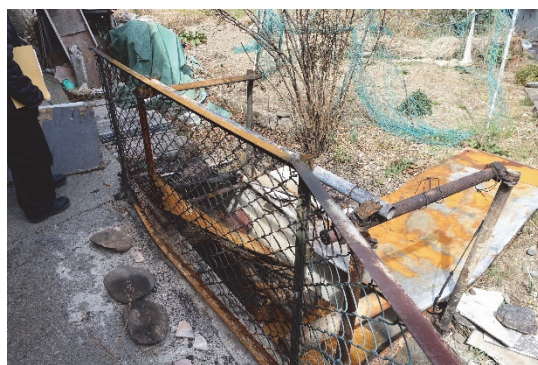
また、住宅が比較的密集した図 8.7.1 黒実線で示す地域において、飛び火によるとみられる物置の焼損が確認された（図 8.7.21）。隣接する住宅の窓ガラスの破損も確認されており、延焼する危険があったものと推定される。仮にこの住宅に延焼していた場合には密集した地域の広範囲に延焼した可能性もあったと考えられる。

図 8.7.21 住宅が比較的密集した地域の物置の焼損跡（地点⑳）

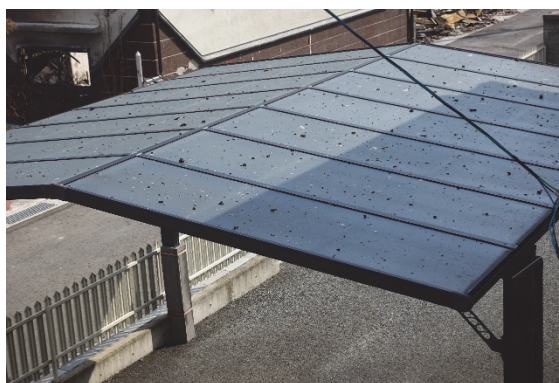
建築物への延焼要因となる火の粉の飛散状況を把握するために、火災建物付近における燃えさしについて、カーポートのポリカーボネート板あるいはアクリル板、農業用ビニールシート等について確認した。火の粉の落下の時刻歴等の情報は現地調査からは得られないものの、落下した場所が、着火条件を満たしていれば、延焼の要因となったと推測される。

図 8.8.1 カーポート上の燃えさしの状況  
(綾里港地区の延焼していない住宅)

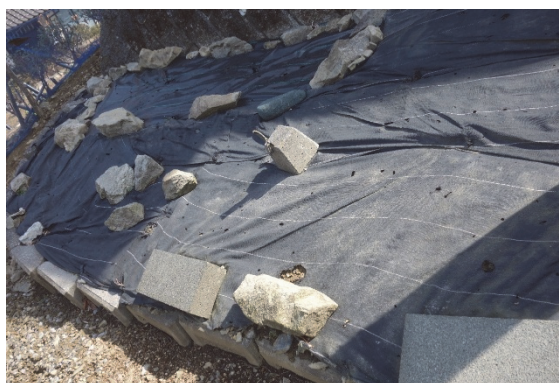
図 8.8.5 防草シートの様子（綾里田浜地区の延焼していない宅地）

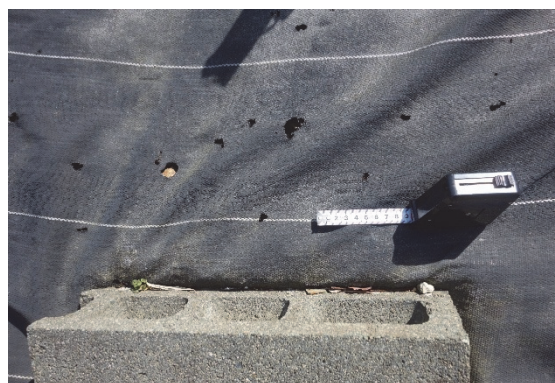
図 8.8.6 図 8.8.5 の詳細（綾里田浜地区の延焼していない宅地）

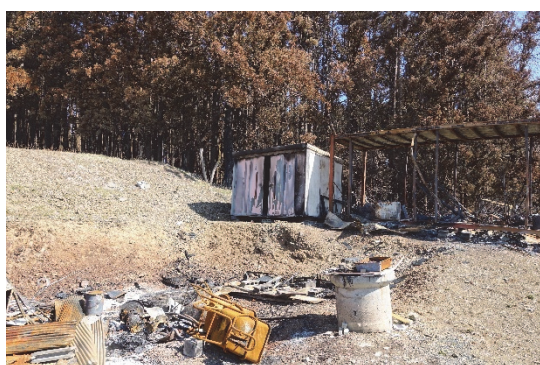
個別地区の被害状況の中でも触れたように、住宅以外の付属的な納屋、倉庫、物置等、簡易な構造物の焼損が目立った。このような構造物は火の粉に対して脆弱であることが多いと想定され、このような構造物への飛び火から近傍の建築物等へ被害が拡大した可能性がある。

図 8.8.7 簡易な構造物の焼損痕（外口地区）

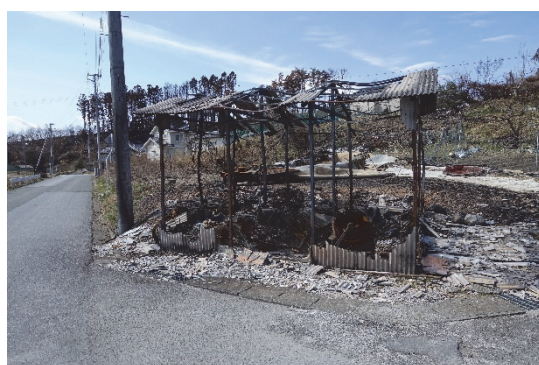
図 8.8.8 簡易な構造物の焼損痕（外口地区）

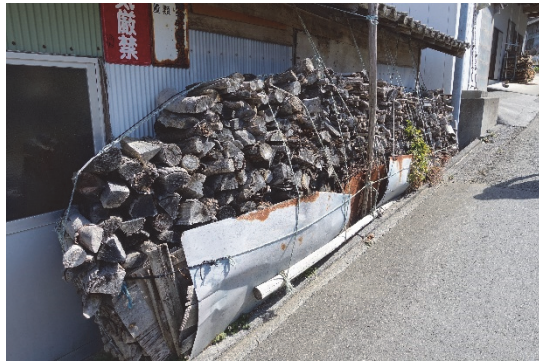
周囲に漁具や可燃性の物品が置かれている建物が多く確認できた。これらの可燃性の物品に飛び火して延焼し、建物へ延焼した可能性がある。

図 8.8.9 建築物周辺の可燃物（綾里田浜地区）

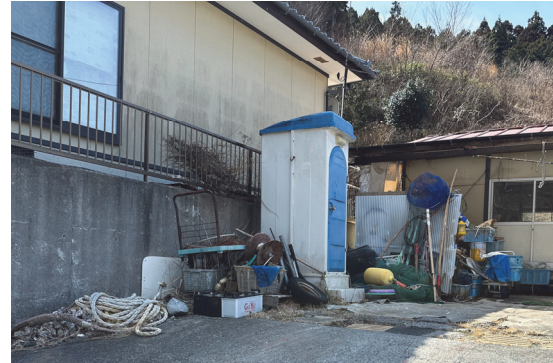
図 8.8.10 建築物周辺の可燃物（綾里田浜地区）
