令和 8 年（2026 年）熊本地震による建築物の非構造部材の被害調査報告（速報）

国土交通省国土技術政策総合研究所  
国立研究開発法人 建築研究所

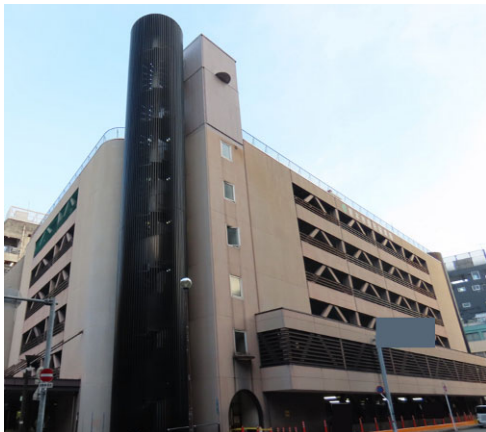
写真 KU-03-a 外観

本建築物は熊本市中央区に位置する 1979 年竣工、地上 7 階地下 1 階建ての鉄骨造の駐車場である(写真 KU-03-a)。塔屋の外壁において外装材のコーナー部でのひび割れが確認された(写真 KU-03-b)。

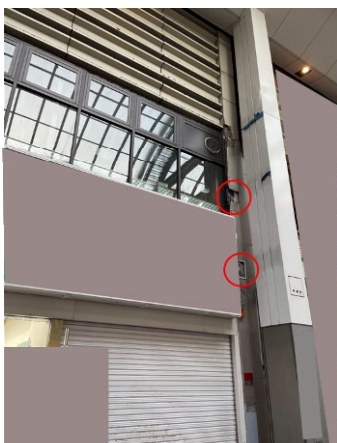
写真 KU-05-a 外観

本建築物は熊本市中央区に位置する複合商業施設である (写真 KU-05-a)。報道で看板の脱落が確認されており、現地では取り付け元の様子が確認された (写真 KU-05-b)。

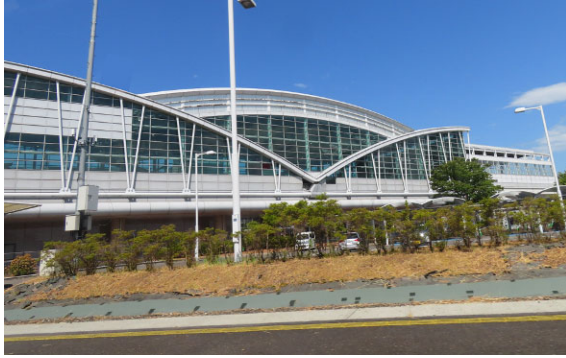
写真 YA-01-a 外観

本建築物は八代市上日置町に位置する 2003 年竣工、地上 2 階建ての駅舎である (写真 YA-01-a)。東側の外壁において外壁パネルとガラスの被害が確認された (写真 YA-01-b~g)。ガラスが割れた箇所では枠材のズレも確認された (写真 YA-01-b,c)。また、鉄骨部材にも変形が確認された (写真 YA-01-h)。なお、反対側の西側では外観から被害は確認されなかった。

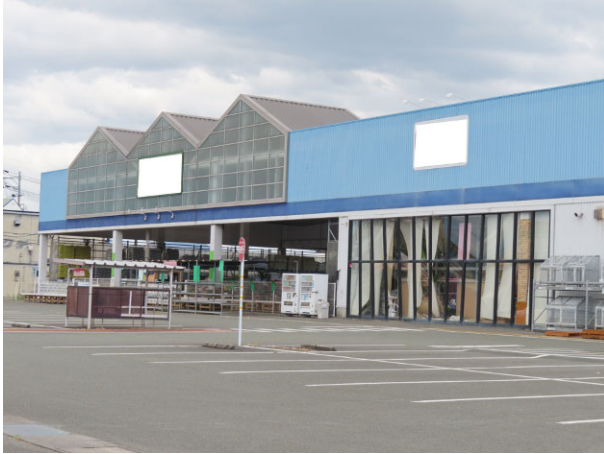
写真 UT-01-a 建物外観

本建築物は宇土市善道寺町に位置する 2012 年竣工の地上 1 階建て S 造の店舗である (写真 UT-01-a)。開口部のサッシ上部が外れて面外方向に傾いている様子が確認された (写真 UT-01-b)。

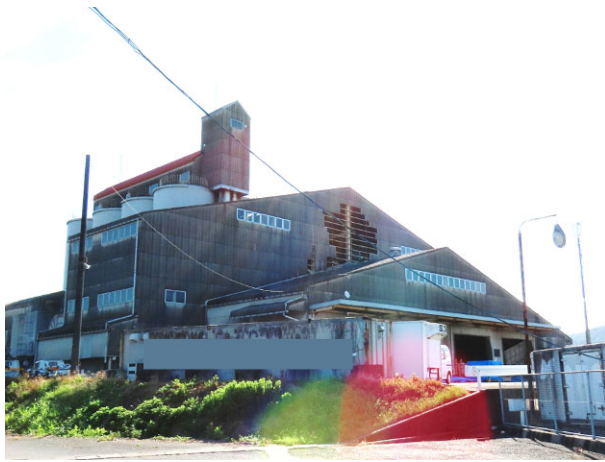
写真 UK-01-a 外観

本建築物は宇城市松橋町に位置する工場である(写真 UK-01-a)。外装材の被害が確認された(写真 UK-01-b)。

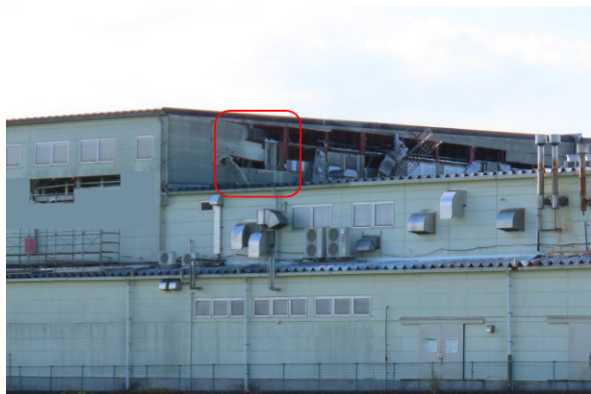
写真 UK-02-a 外観

本建築物は宇城市松橋町に位置する 2002 年竣工の工場である(写真 UK-02-a)。外壁パネルの脱落が確認された(写真 UK-02-b)。

写真 UK-02-b 外壁パネルの被害状況  
※写真 UK-02-a の赤枠部分の近接写真

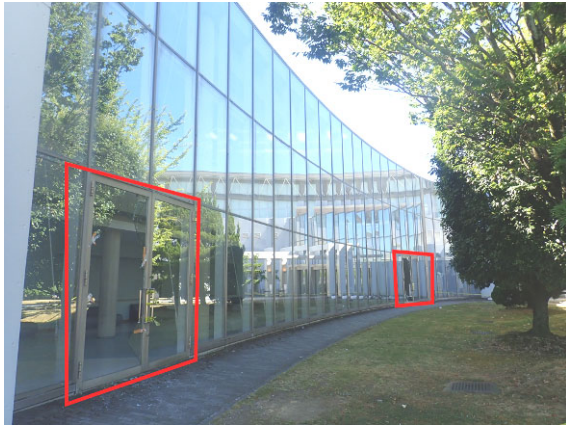
写真 UK-06-a 建物外観

本建築物は宇城市松橋町に位置する 1998 年竣工、地上 2 階建ての複合公共施設である。ガラスファサードにおいて、ガラス扉の被害が 2 か所で確認された(写真 UK-06-a~c)。写真 UK-06-a の奥に位置するガラス扉(写真 UK-06-c)においては、デッドボルト周辺の変形が確認された(写真 UK-06-d)。

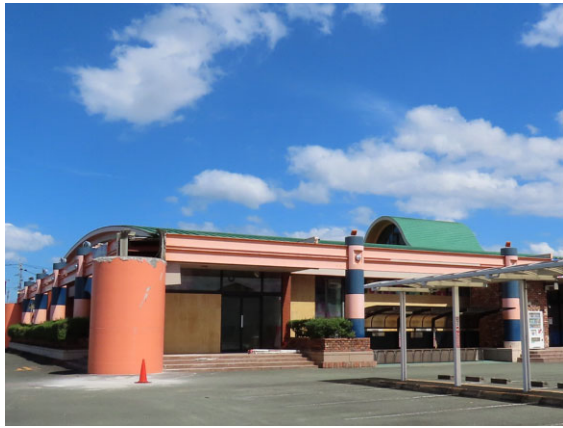
写真 UK-07-a 外観

本建築物は宇城市松橋町に位置する 1 階建ての遊技場である(写真 UK-07-a)。報道等で建物の隅にあった装飾柱上部の脱落が報告されており、在来工法による軒天井の天井板の脱落が確認された(写真 UK-07-b)。

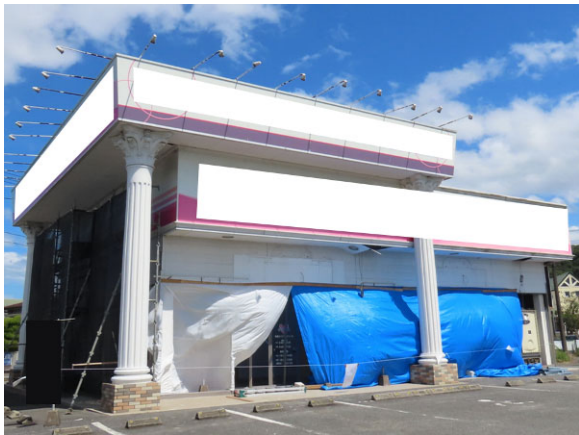
写真 UK-08-a 外観

本建築物は宇城市松橋町に位置する店舗である（写真 UK-08-a）。外装材や在来工法による軒天井の天井板の脱落のほか、ガラスの被害が確認された（写真 UK-08-b）。また、設備近傍の間仕切壁の下地の被害が確認された（写真 UK-08-c,d）。

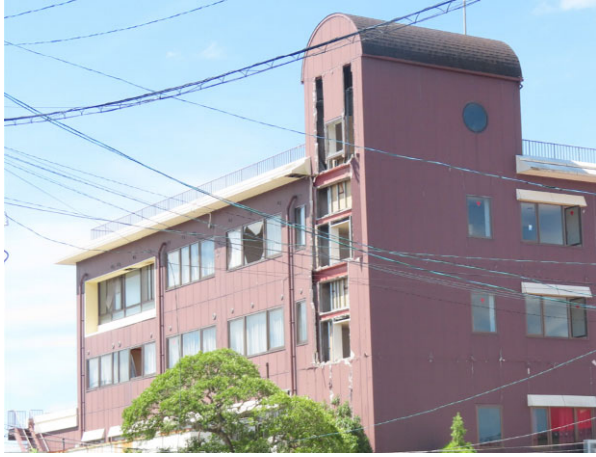
写真 UK-09-a 外観

本建築物は宇城市松橋町に位置する4階建て宿泊施設である(写真 UK-09-a)。東面の3,4階および屋上塔屋のALCパネルや窓の脱落が確認された(写真 UK-09-b~d)。ALCパネルは縦壁挿入筋構法によるものである。南面、西面の壁においてもALCパネルの面外変位が確認された(写真 UK-09-e,f)。
