# 令和 8 年熊本地震による建築物の瓦屋根等の被害 調査報告（速報）

国土交通省国土技術政策総合研究所  
国立研究開発法人建築研究所

## 1. はじめに

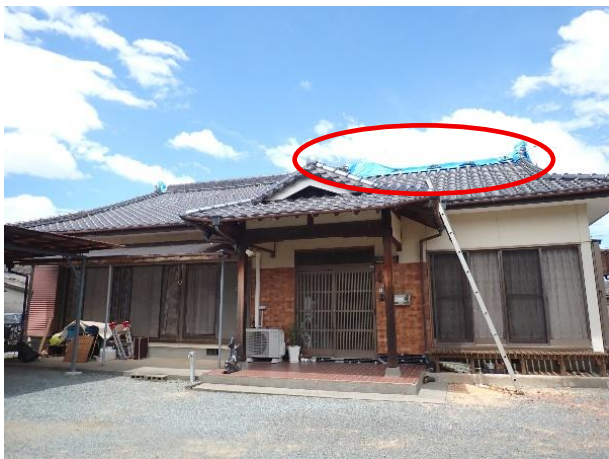
写真 2.3.9 住宅 G の外観

- 2 ・ 写真 2.3.9 に示す住宅 G（氷川町宮原）は昭和 57 年の建築で、J 形の瓦を用いた瓦屋根である。居住  
 4 者へのヒアリングより、この瓦屋根は平成 28 年熊本地震によって隅棟部と棟部に被害が生じ、その  
 6 後、隅棟部はガイドライン工法により葺き替え、棟部は瓦の段数を 13 段から 8 段に減らしたとのこ  
 8 とである。このため、平成 28 年熊本地震後に葺き替えた隅棟部を除き、ガイドライン工法には該当し  
 ない。今回、葺き替えた隅棟部の瓦に被害は発生していないことを屋根上で確認した（写真 2.3.10）。  
 一方、棟部の瓦は脱落被害が発生し、その範囲がブルーシートで養生されていた。

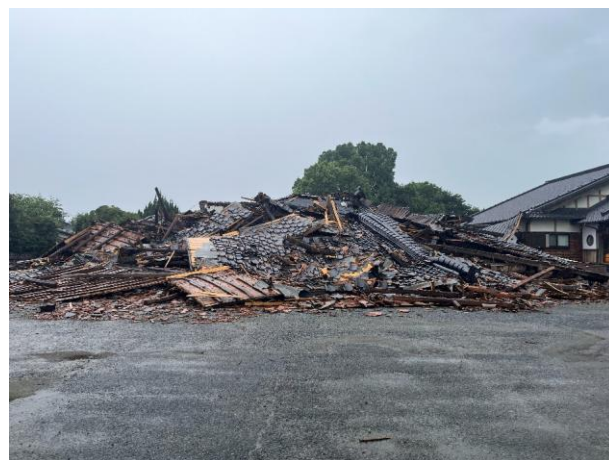
写真 2.4.6 寺社 C の外観

- 12 ・ 調査した範囲では、複数の寺社建築物に被害が発生していた。
- 14 ・ 写真 2.4.1 に示す寺社 A（宇城市松橋町松橋）では外観上、棟部の被害はみられなかったが、主に降  
 16 り棟部と隅棟部で瓦のずれや脱落の被害を確認した。また、隅棟を構成する冠瓦とのし瓦が一体とな  
 18 って脱落していた（写真 2.4.2）。
- 20 ・ 写真 2.4.3 に示す寺社 B（八代市鏡町下村）では屋根と壁の崩落が生じ、残存した上部構造も著しく  
 傾斜していた（写真 2.4.4）。屋根面には多くの棧瓦がそのまま緊結された状態で残存しており、棧瓦  
 を緊結していたスクリュー釘の長さは約 11cm であった（写真 2.4.5）。
- ・ 写真 2.4.6 に示す寺社 C（氷川町野津）は建築物全体が倒壊していた。管理者へのヒアリングより、  
 平成 28 年熊本地震が発生する前の台風後に瓦を撤去していたため、瓦葺きの屋根としては同地震を  
 経験せず、その後に瓦を葺き替えたとのことである。落下した J 形の棧瓦は防災瓦で全数ねじ留めが  
 されており、ガイドライン工法に該当することを確認した（写真 2.4.7）。降り棟部を構成していたと

思われる冠瓦とのし瓦は、一体となったまま落下していた（写真 2.4.8）。また、倒壊した木造の小屋組又は軸組の中に数本の H 形鋼も確認され、H 形鋼によって部分的に補強されていた可能性がある（写真 2.4.9）。
