令和8年8月31日  
国土交通省国土技術政策総合研究所  
国立研究開発法人建築研究所

令和 8 年（2026 年）熊本地震による免震建築物の被害調査報告（速報）

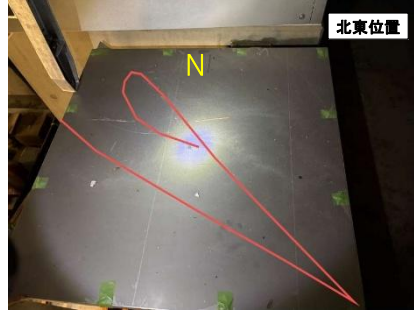
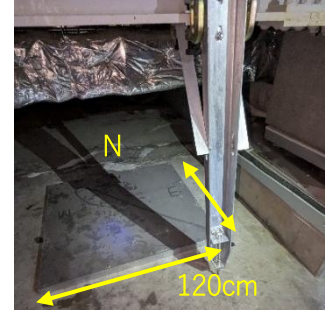
図 4.1.1-6 罫書き記録の状況

5 免震層の大部分は地下ピットを駐車場として利用した柱頭免震であった。免震層内では、図 4.1.1-4 に示す支承材の積層ゴム部の破断（ずれ、紙面左に約 40cm、手前に約 50cm ※設計者調べ）や図 4.1.1-5 に示す鋼材ダンパーの残留変形などの大きな変状が見られた。図 4.1.1-6 に、免震層内に設置された野書き記録の状況を示す。図 4.1-2(a)に示した地動変位と符合する形で、免震層においても、初動で北西、次いで南東に大きな動きが記録され、120cm（±60cm）角の野書き板から逸脱して欠測となっている。地震時応答の結果、支承材の限界変形を超える大きな変形により、建築物の外周に配置された小径の支承材を中心に破断を含む損傷が発生し、結果として免震層の復元力が低下したことで、ねじれを伴う残留変位を生じたものと考えられる。ただし、建物の中央部分など、外観上健全と思われる支承材も確認できた。ねじれの量は、各支承位置での残留変位の分析などから、反時計回りに約 1 度（ $\approx 1/60$ ）と算定された。

(a) 罫書き板と軌跡（赤線で重ね書き） ※管理者より提供

(b) 罫書き針の外れ

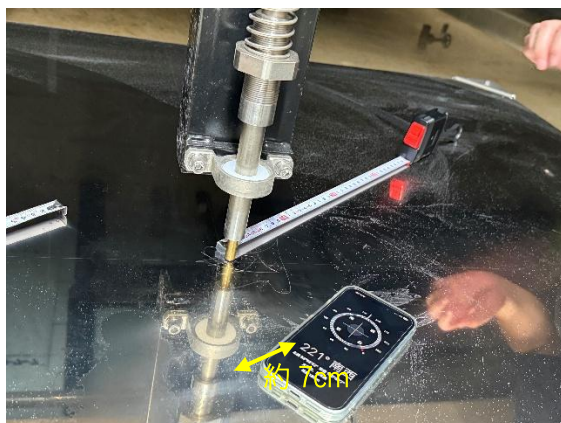
図 4.2.2-2 罫書き記録

免震層に設置された罫書き記録 (図 4.2.2-2) から、免震層の応答変位は南西方向に片振幅で最大約 7cm であったと推定される。下げ振りによる計測 (図 4.2.2-3) から、免震層には西方向に約 5mm の残留変位が生じていた。

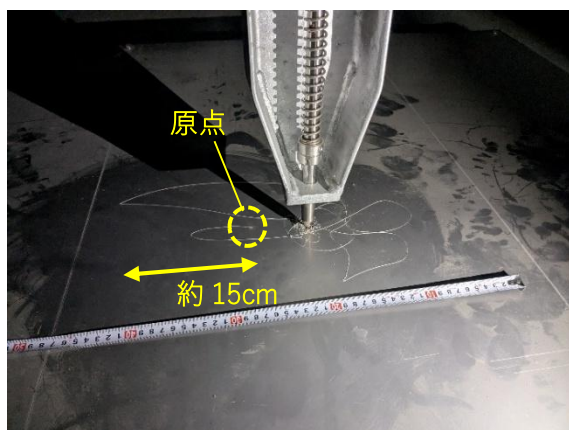
図 4.2.3-2 野書き記録

- 15 免震層に設置された罫書き記録（図 4.2.3-2）から、免震層の応答変位は西方向に片振幅で最大約 15cm であったと推定される。下げ振りによる計測（図 4.2.3-3）から、免震層には西方向に約 5cm の残留変位が生じていた。球面すべり支承では、防塵カバーの一部が外れていた（図 4.2.3-4）。また、U 形鋼材ダンパーには塑性変形が見られた（図 4.2.3-5）。

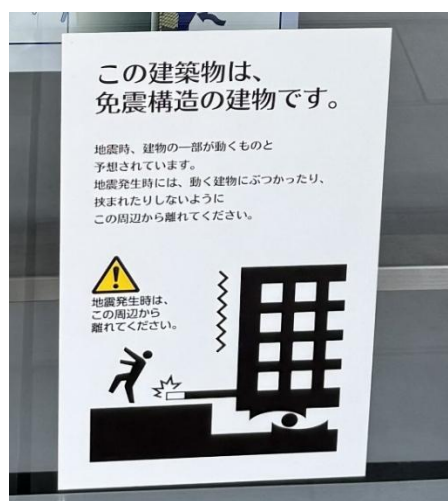
図 4.2.3-6 免震表示

建物周囲に設置された免震表示（図 4.2.3-6）には、免震クリアランスの記載はなかったが、応答は免震クリアランス以内であったと考えられる。建物周囲では、非免震部に設置されたモニユメントの基部にずれを生じていた（図 4.2.3-7）。また、建物周囲のエキスパンションカバーのずれ（図 4.2.3-8）からも、西方向への残留変位が確認された。なお、調査時点で F 事務所は継続して業務を行っており、災害対応の拠点として使用されていた。

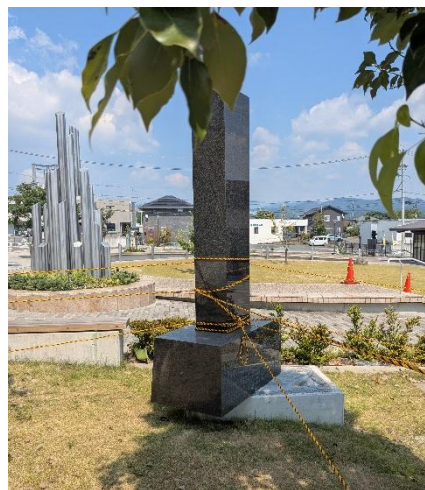
図 4.2.3-7 モニユメントの基部からのずれ

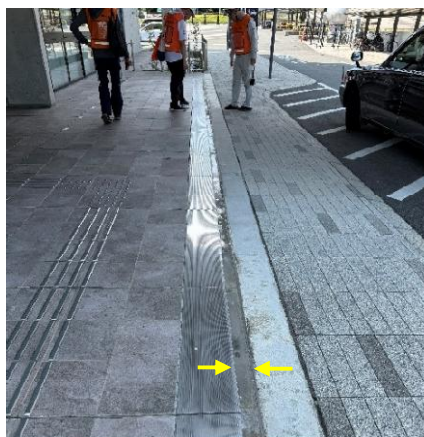
図 4.2.3-8 エキスパンションカバーのずれ

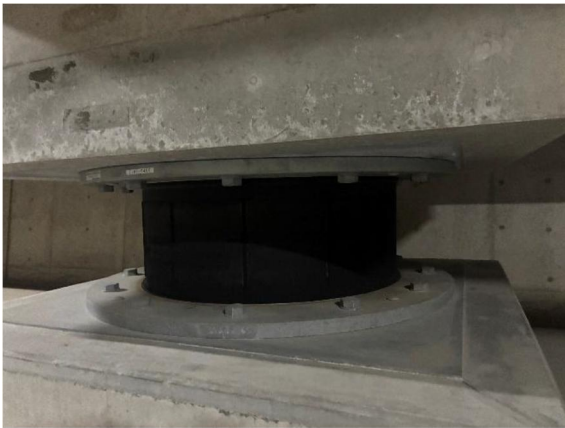
図 4.2.4-4 支承材

敷地内には、他に行政棟本館、議会棟本館、議会棟別館、新館などの建築物が存在する（図 4.2.4-2）。エキスパンションカバーに一部浮きが生じていた（図 4.2.4-3）。支承材（図 4.2.4-4）に目立った被害は見られなかった。免震層に野書き板（図 4.2.4-5）が設置されており、南北方向に  $\pm 19$ cm 程度の記録が得られた。また、強震計が設置されているのが確認できた。行政棟本館では、一部の天井被害や、書庫が倒れたなどの軽微な被害があった。なお、調査時点で G 事務所を含むすべての建築物において継続して業務を行っており、災害対応の拠点として使用されていた。

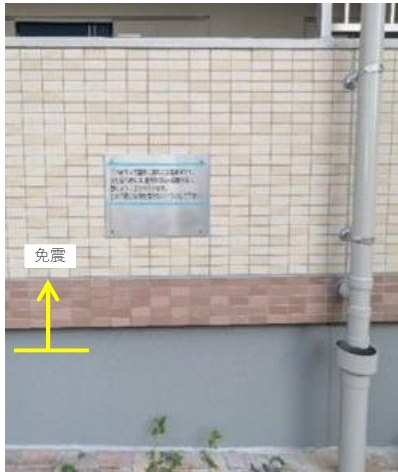
- 5 免震表示を含め、前回の調査時と目立った違いはなかった。免震層周囲に地震時の応答の形跡はなかったが、余長がほとんど設けられていない配管に変状はなく、変位が生じたとしても大きくはなかったと考えられる（図 4.3.1-1、図 4.3.1-2）。

図 4.3.1-1 免震表示（クリアランス 35cm）

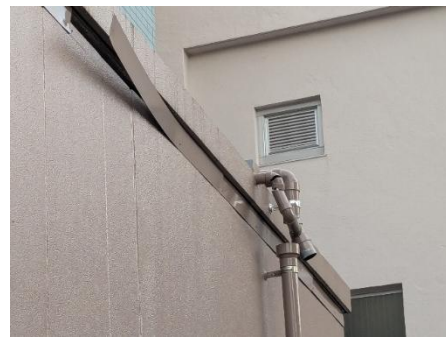
(d) カバーの変形及び雨どいの脱落

図 4.3.3-3 B 棟免震層周辺部の被害
