## 令和 8 年熊本地震による木造建築物の被害調査報告（速報）

国土交通省 国土技術政策総合研究所  
国立研究開発法人 建築研究所

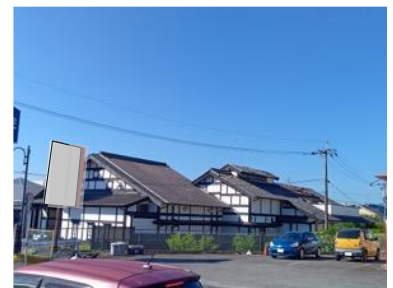
松橋町松橋地域では、瓦屋根の被害が複数の建物で確認された（写真 5.2.1～写真 5.2.3, 写真 5.2.5b）。一方、調査地域内および移動経路上では、倒壊した建物は確認されなかった。外観上、無被害と思われる木造住宅も多く見られた（写真 5.2.4～写真 5.2.8）が、使用されている筋かい端部金物や防湿透水シートや、国土地理院の空中写真閲覧サービスによる確認により築 20～25 年程度と推定される、1 層が鉄骨造、上層が木造の店舗併用住宅では、上層の木造部分の外壁の剥落が確認された（写真 5.2.9）。

写真 5.2.5b 隣接する建物の瓦屋根被害

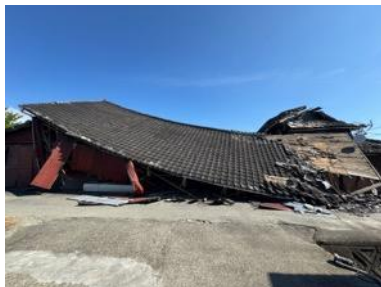
松橋町豊崎地域では、壁の仕様により、築 50 年以上と推定される農作業用の納屋や農業用サイロの倒壊が確認された。周辺では、外観上、無被害と思われる木造住宅も多く見られた（写真 5.2.10）。

写真 5.2.10a 倒壊した納屋

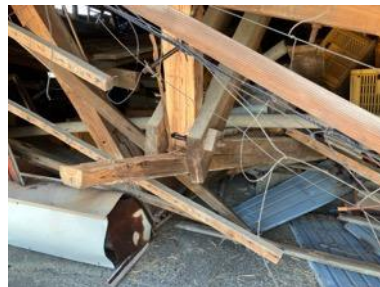
写真 5.2.10b 釘うちのみで接  
合された筋かい

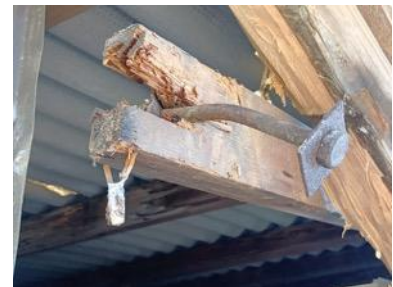
写真 5.2.10c 変形した羽子板  
ボルト

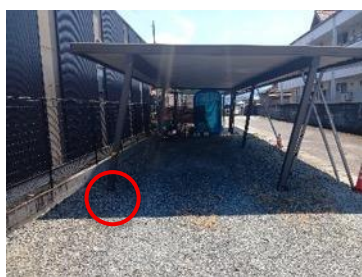
築年数が浅いと思われる建物に倒壊は見られず、サイディングの目地の切れが確認された（写真 6.2.6）。構造躯体以外では、目隠しの倒れやカーポートの変形が確認された（写真 6.2.7～写真 6.2.8）。

写真 6.2.8a カーポートの変形
