## 令和 8 年熊本地震による鉄筋コンクリート造建築物等の被害調査報告（速報）

令和 8 年（2026 年）7 月 28 日 16 時 27 分頃に熊本県熊本地方の深さ 16km でマグニチュード 7.1 の地震が発生し、熊本県宇城市及び氷川町で震度 7 を記録した。国土交通省国土技術政策総合研究所と国立研究開発法人建築研究所では、国土交通省住宅局からの要請を受け、熊本県内における鉄筋コンクリート造（以下、RC 造）等建築物の被害の概要把握を目的として、現地被害調査を実施した。本報告は、この調査結果を取り纏めたものである。なお、本報告における被害状況に係る記述は、現時点における学術的・技術的観点からの調査結果に基づくものであり、自治体が発行する罹災証明書における全壊、半壊等の被害認定とは関係しない。

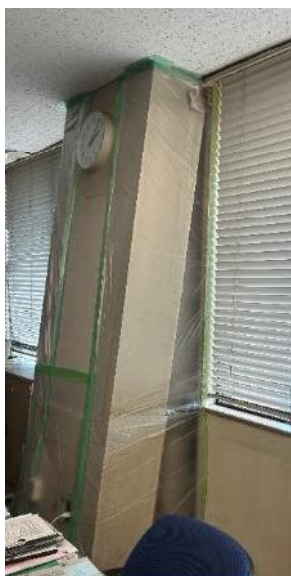
本建築物は、地下 2 階地上 15 階建ての鉄骨造（一部 SRC 造及び RC 造）の庁舎である。9 階の鉄骨柱のうち 1 本の内装材が損傷し、内部のアスベスト含有吹付材がむきだしとなったので、周囲が養生され、9 階が立ち入り禁止とされていた（写真 3.1.2-1）。ヒアリングより、4 階にある議会棟とのエキスパンションジョイントや 3 階の天井落下の被害があったことが分かった。また調査時において、エレベータの 7 基のうちの 1 基のエレベータのワイヤーがからまってしまったため、隣のエレベータも含め 2 基が使用できない状態であった（写真 3.1.2-2）。そのほかの 5 基のエレベータは地震時に停止したが、翌日の点検後に使用を再開している。

写真 3.1.2-1 鉄骨柱の内装材の被害

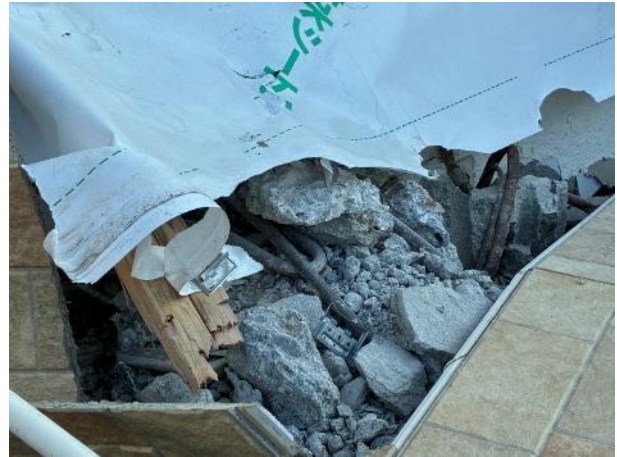
本建築物は、3 階建て RC 造建築物であり、1 階が層崩壊していた。瓦礫からそれぞれ主筋（Φ19）とせん断補強筋（Φ9）とみられる丸鋼が確認できたため、1981 年以前の旧耐震基準で建設された建築物だと思われる。

写真 3.2.2-2 崩れた柱の一部

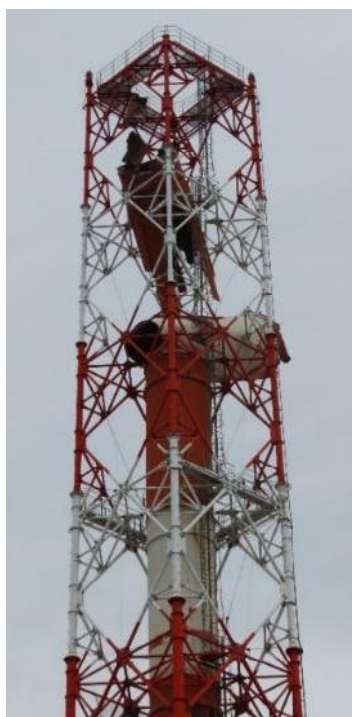
円筒 Y-3※（写真 3.2.3-2）は、地震により頂部に近い部分が損傷を受け、折損した塊が 2 つあり、その破片が地上に落下していた。周囲の鉄塔には支持材が配置されており、一定の高さごとに円筒との間に支持点が設けられており、調査時は損傷した円筒の部分がその鉄塔に刺さってぶら下がり、損傷した円筒の撤去に向けた準備が進められている。

(a) 円筒頂部の折損部

写真 3.2.3-2 110m 円筒 (Y-3) (次頁へ続く)

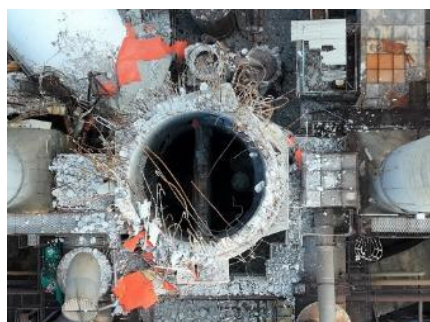
煙突 Y-4（写真 3.2.3-3）は、円筒部分と比べて寸法の大きい基部から数 m 程度の低い位置で破壊しており、その折損部には縦筋や破断した炭素繊維シートが確認できた。残存した煙突内部に隔壁のようなものが確認され、一方、転倒した部分は、折損部のすぐ横に倒れた状態であり、その先は敷地内の 2 階建て事務所の屋上部分に衝突している。

(c) 折損部断面

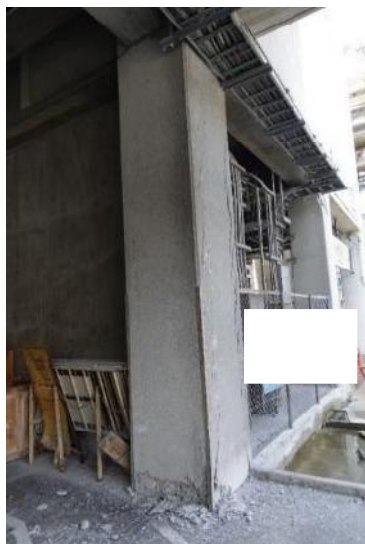
敷地内にある建築物 Y-6 の被害状況を写真 3.2.3-5～3.2.3-9 に示す。建築物 Y-6 では柱のせん断破壊や曲げ圧壊、付着割裂ひび割れや、壁のせん断破壊が確認された。また付随する製造設備のアンカーボルトで 2cm 弱の残留伸びが確認された。

写真 3.2.3-7 建築物 Y-6 の柱の付着割裂  
ひび割れ及び曲げ圧壊

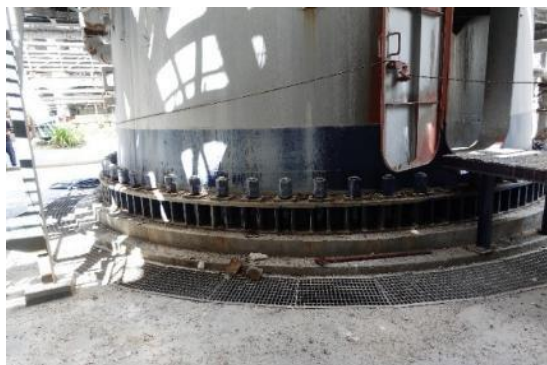
写真 3.2.3-9 建築物 Y-6 に付随する製造設備  
のアンカーボルトが伸びている状況

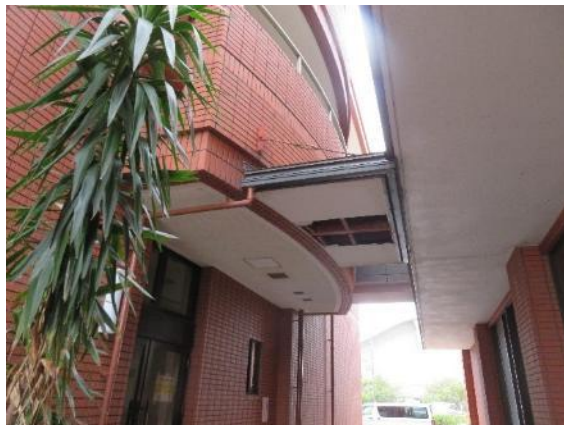
本建築物は3階建てのRC造の庁舎である。構造部材や非構造壁の損傷は外観からは確認されなかった。天井仕上の被害が確認された（写真 3.2.4-2）。

写真 3.2.4-2 天井仕上の落下

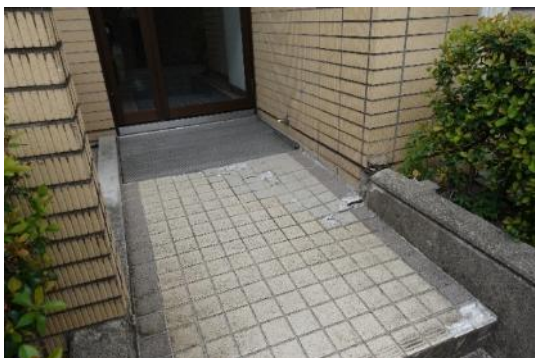
写真 3.2.5-3 裏口の床面の割れ

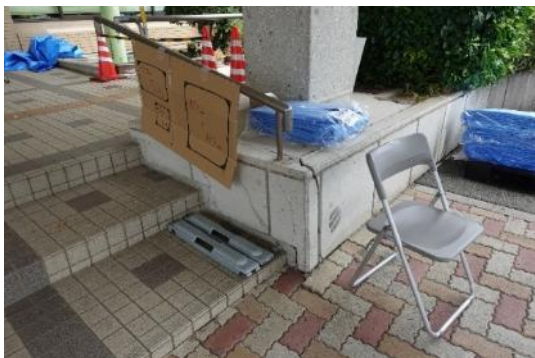
写真 3.2.5-5 入口ポーチ周辺の割れ

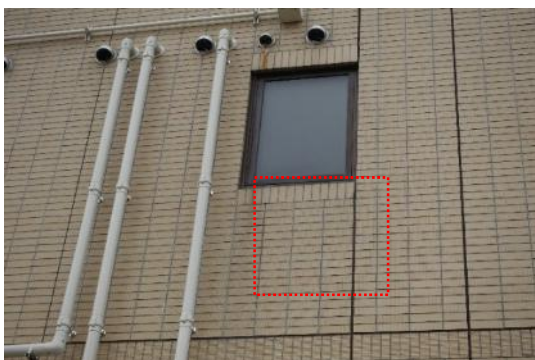
写真 3.2.5-7 窓下壁のせん断ひび割れ

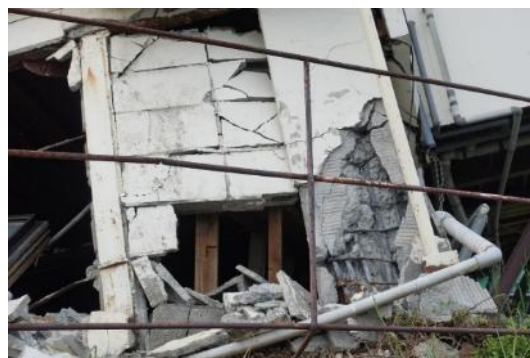
本建築物は3階建てのRC造である。1階が層崩壊しているが、2階柱梁接合部には帯筋は配筋されていなかった。主筋、帯筋は丸鋼であり（写真 3.2.6-2～3.2.6-3）、1981年以前の旧耐震基準で建設されたものと思われる。

写真 3.2.6-2 1階柱脚の損傷状況

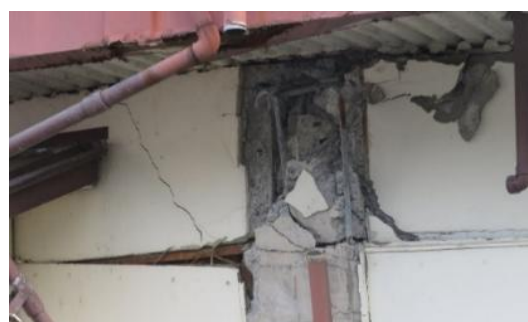
写真 3.2.6-3 2階柱梁接合部の損傷状況

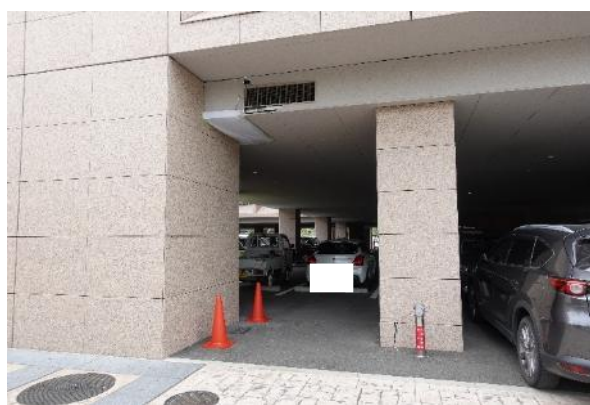
本建築物は 14 階建ての鉄骨造建築物（一部 SRC 造）の病院である。構造部材の損傷は外観からは確認されなかったが、1 階において外壁乾式工法による石張りの割れや落下等、非構造部材の被害が確認された（写真 3.2.8-2～3.2.8-4）。

写真 3.2.8-2 石張りの割れ

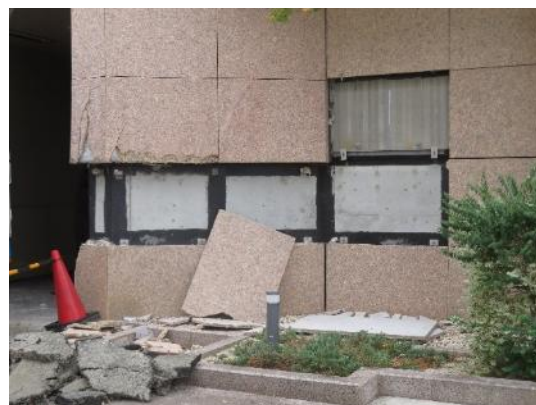
写真 3.2.8-4 石張りの落下②

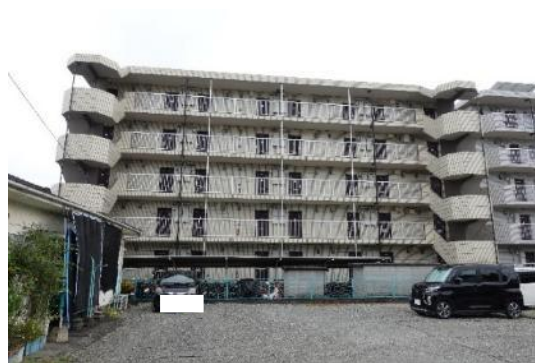
写真 3.2.9-2 周辺にある共同住宅の状況

本建築物は 3 階建ての RC 造の共同住宅である。周辺には 5 階建ての RC 造の共同住宅が 2 棟（いずれも 1994 年建設\*。写真 3.2.9-2～3.2.9-3）あったが、構造部材や非構造壁の損傷は外観からは確認されなかった。

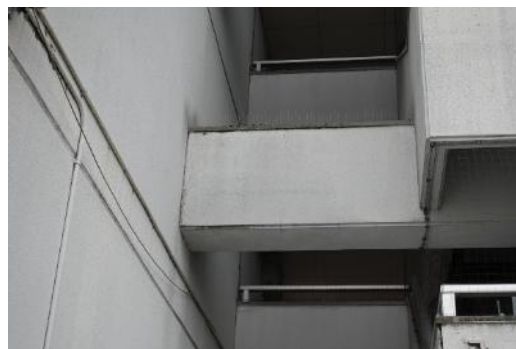
本建築物は 7 階建ての RC 造の共同住宅である。スパンが短い境界梁や非構造壁において、せん断ひび割れが確認された（写真 3.2.14-2～3.2.14-3）。

写真 3.2.14-2 境界梁のせん断ひび割れ

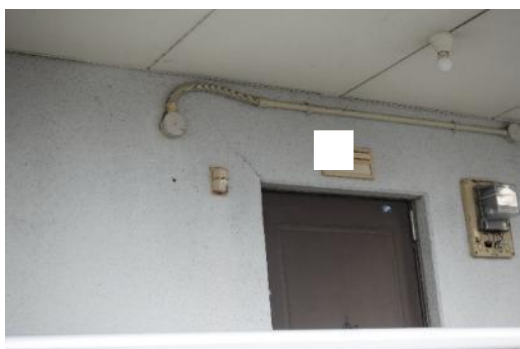
写真 3.2.14-3 方立壁のせん断ひび割れ

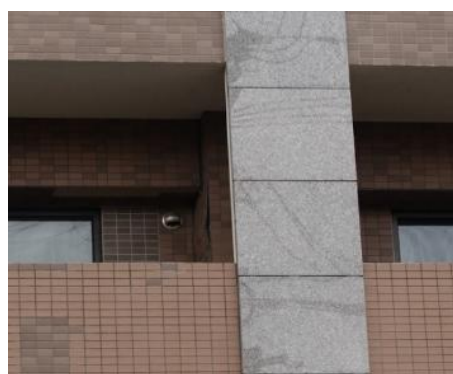
本建築物は 8 階建ての RC 造の共同住宅である。ベランダ側の柱の表面のタイルが剥落している箇所があるものの、外観からはその他の損傷は確認できなかった。

写真 3.2.18-2 柱のタイルの剥落

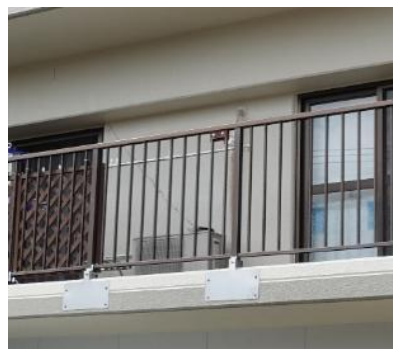
本建築物は 11 階建ての RC 造の共同住宅である。一部の非構造壁でもせん断ひび割れが確認された (写真 3.2.24-2)。また、駐車場となっている 1 階において、柱の付着割裂ひび割れや耐力壁の側柱の端部コンクリートの剥落、壁板のせん断ひび割れが確認された (写真 3.2.24-3～3.2.24-4)。

写真 3.2.24-2 方立壁のせん断ひび割れ

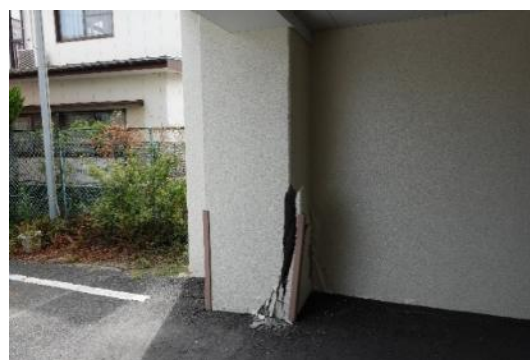
写真 3.2.24-4 柱下部の曲げ圧壊

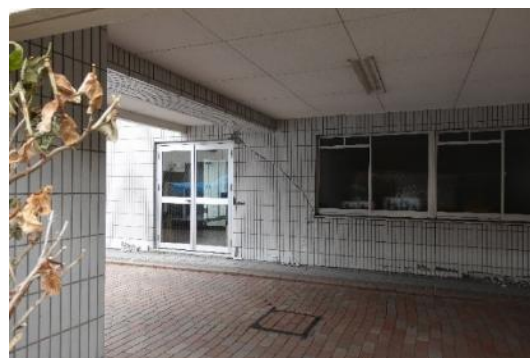
本建築物は 11 階建ての RC 造の共同住宅である。境界梁や耐力壁、非構造壁において、せん断ひび割れやコンクリートの剥落が確認できた（写真 3.2.25-2～3.2.25-4）。また、地上に設置されている FRP 製の水槽が損傷していた（写真 3.2.25-5）。

写真 3.2.25-4 非構造壁のせん断ひび割れ

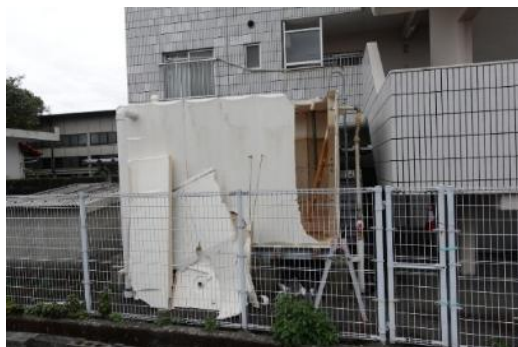
写真 3.2.25-5 FRP 製水槽の損傷

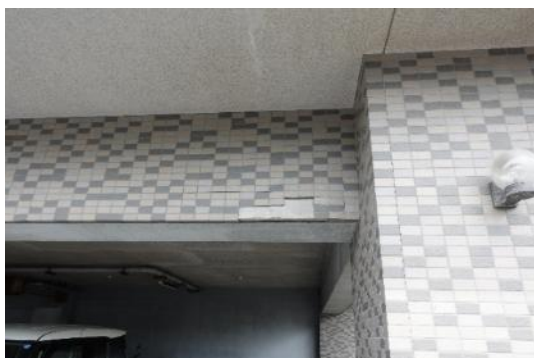
本建築物は 13 階建ての RC 造の共同住宅である。非構造壁のせん断ひび割れが確認された（写真 3.2.28-2）。2 階梁端では曲げひび割れが生じており、周辺のタイルが剥落していた（写真 3.2.28-3）。また、建築物周辺では地盤変状の影響が見られた（写真 3.2.28-4）。

写真 3.2.28-3 梁の曲げひび割れ及び  
タイルの剥落

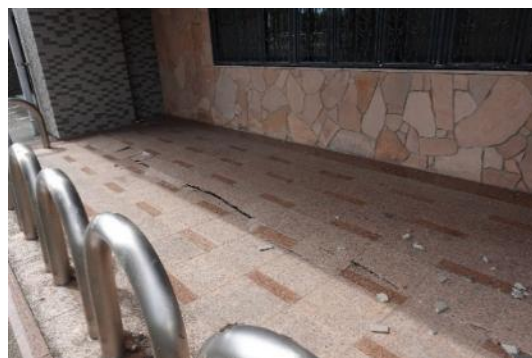
写真 3.2.28-4 周辺地盤変状の状況

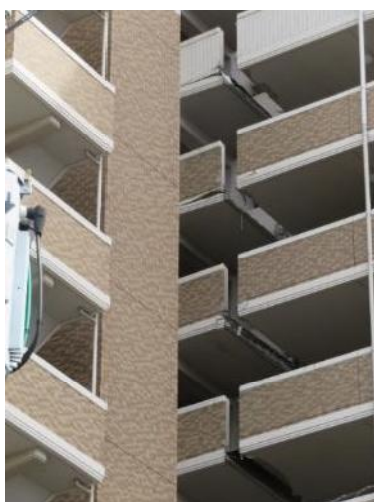
本建築物は 13 階建ての RC 造の共同住宅である。廊下側、ベランダ側の両構面において、非構造壁にせん断ひび割れやコンクリートの剥落が生じていた（写真 3.2.29-2）。また、上階では Exp.J 周辺の損傷や階段手摺部分の壁板のひび割れ等も確認できた（写真 3.2.29-3～3.2.29-4）。1 階の入口周辺も大きく変形したもののと思われ、梁のせん断破壊やドアの変形が生じていた（写真 3.2.29-5）。

写真 3.2.29-3 Exp.J 周辺の損傷

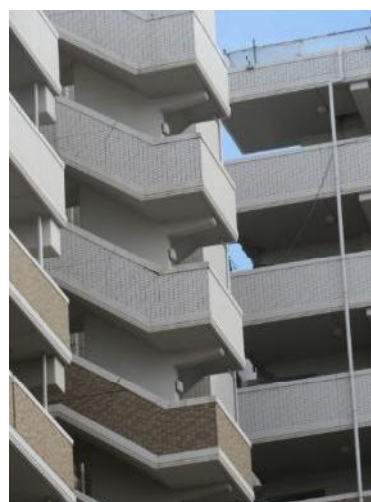
写真 3.2.29-4 階段手摺部分のひび割れ

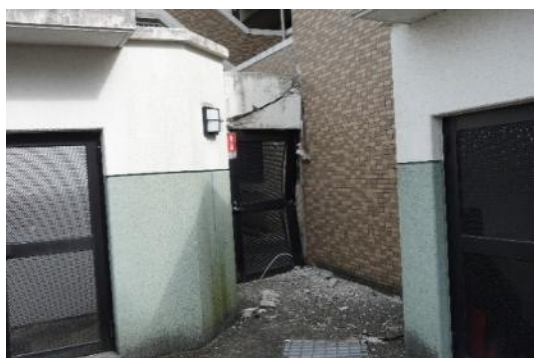
写真 3.2.29-5 入口周囲の損傷

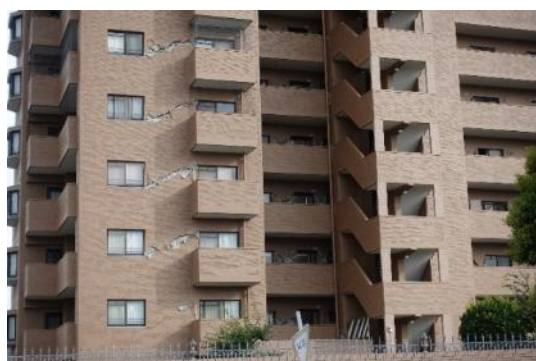
本建築物は 14 階建ての SRC 造の共同住宅である。ベランダ側、廊下側のいずれの構面においても、非構造壁のせん断ひび割れが低層部から高層部まで多くが確認された（写真 3.2.31-2～3.2.31-4）。低層階にはブルーシートが設置されている住居もあり、窓ガラスが損傷しているものと思われる（写真 3.2.31-2）。その他、突出部を支持する 1 階の壁柱や 2 階の梁（写真 3.2.31-5～3.2.31-6）、階段横の支柱における損傷等が確認できた。

写真 3.2.31-2 建築物外観

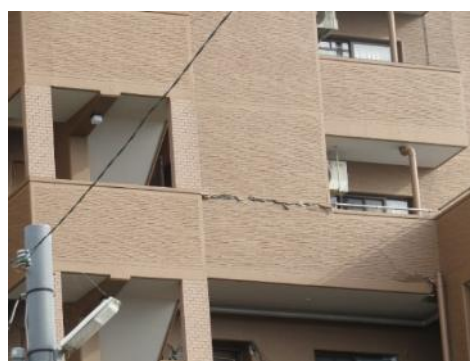
写真 3.2.31-3 非構造壁の被害状況

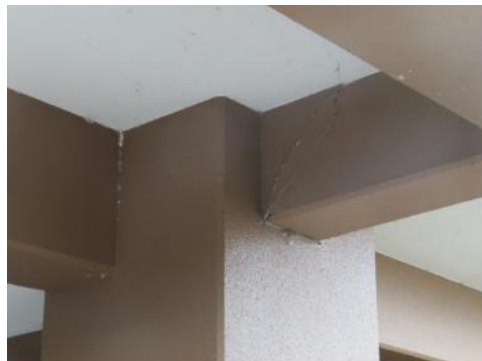
写真 3.2.31-5 突出部を支持する  
壁柱頂部の被害状況

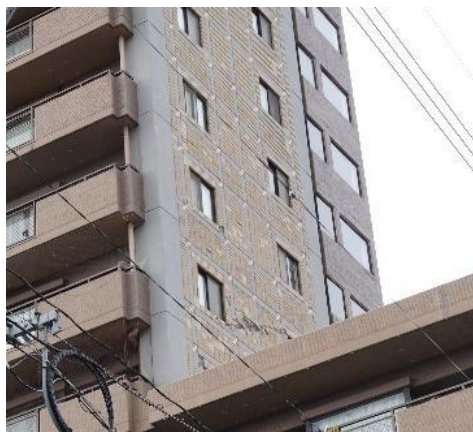
本建築物は 14 階建て（一部低層棟有）の SRC 造の共同住宅である。上階がセットバックする 7～8 階部分の妻構面の耐力壁にせん断ひび割れが確認された（写真 3.2.32-2）。その他、非構造壁のせん断ひび割れや外装タイルの剥落が確認できた（写真 3.2.32-3～3.2.32-4）。

写真 3.2.32-2 妻構面の壁の  
せん断ひび割れ等の被害

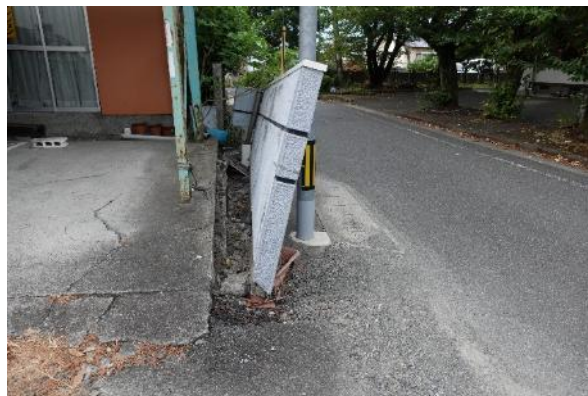
写真 3.2.32-4 周辺のブロック塀の被害

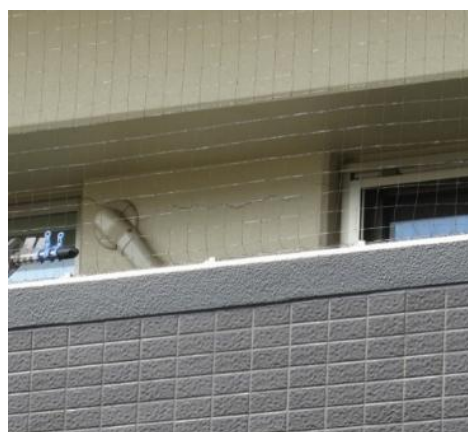
本建築物は 14 階建ての RC 造の共同住宅である。構造部材の損傷は外観からは確認されなかったが、非構造壁にはひび割れが確認された。

写真 3.2.34-2 非構造壁の曲げひび割れ

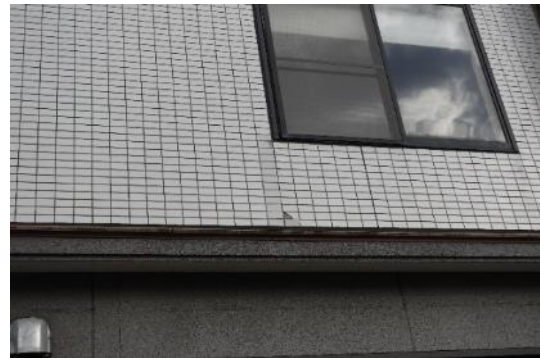
本建築物は3階建てのRC造と思われるホテルである。外壁タイルに割れが生じていたが、構造体の被害は外観から確認されなかった。

写真 3.2.37-2 外壁タイルの割れ

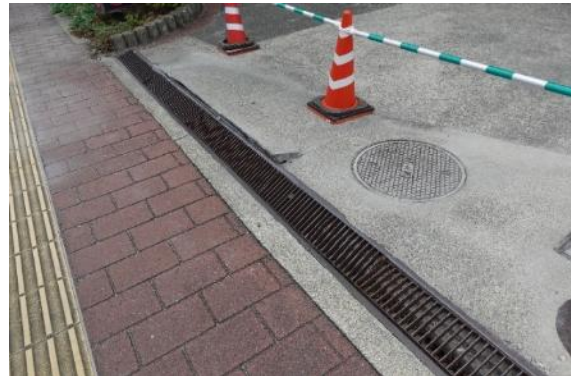
本建築物は 10 階建ての SRC 造のホテルである。構造部材及び非構造壁の損傷は外観からは確認されなかった。周辺地盤が変状していた。

写真 3.2.41-2 周辺地盤の変状

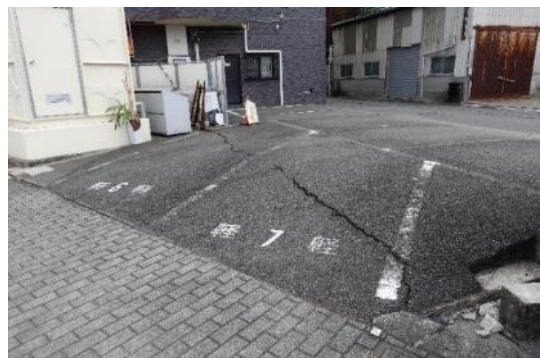
本建築物は 11 階建ての RC 造と思われるホテルである。開口周囲の非構造壁のせん断ひび割れ（写真 3.2.45-2）や Exp.J 周辺の損傷（写真 3.2.45-3）、周辺の地盤変状（写真 3.2.45-4）等が確認できた。

写真 3.2.45-4 建築物周辺の地盤変状

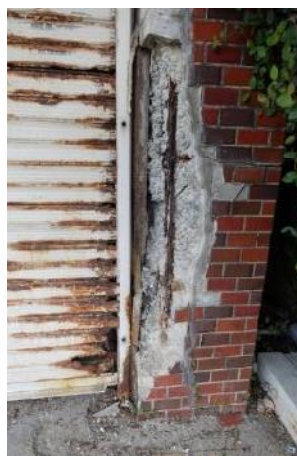
本建築物は2階建てのRC造と思われる店舗兼住宅である。柱のカバーコンクリートの剥落(写真 3.2.47-2)や窓開口周りの非構造壁のひび割れ(写真 3.2.47-3)等が確認できた。露出した鉄筋を確認したところ著しく腐食していた。

写真 3.2.47-2 柱のカバーコンクリートの剥落

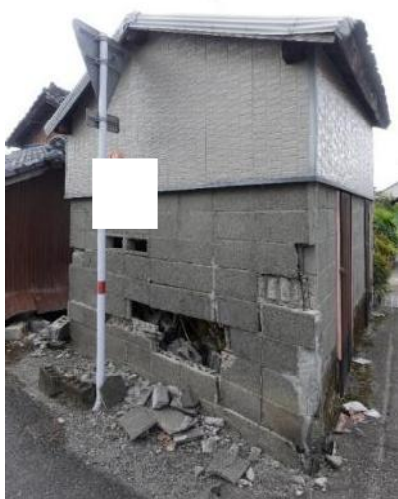
本建築物は平家の補強コンクリートブロック造と思われる倉庫である。コンクリートブロックが落下していた（写真3.2.49-1）。補強コンクリートブロック造や組積造の低層の倉庫等において、同様の被害が熊本県の八代市、宇城市、氷川町で複数確認された。

写真 3.2.49-1 建築物外観と壁の被害

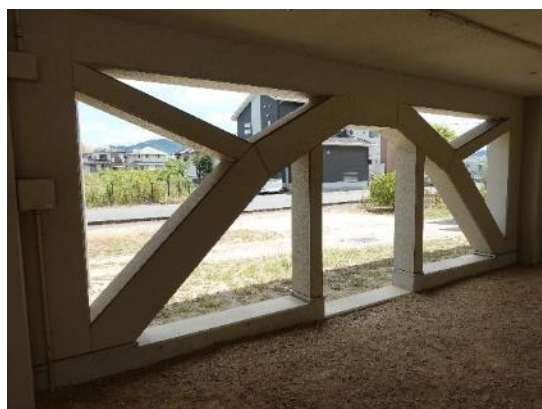
本建築物は、4 階建て RC 造共同住宅である。平面形状は長方形であり、桁行方向は北西-南東方向である。当該建築物は 2016 年の地震において 1 階柱頭部に被害を受け大破判定され、その損傷を修復し、さらに補強（写真 3.3.2-2）が行われた。目立った被害は確認できず、調査時点において継続使用されていた。

写真 3.3.2-2 補強ブレース

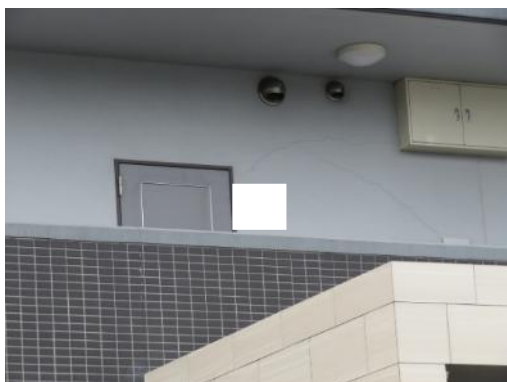
本建築物は地上 9 階建ての RC 造の共同住宅である。低層階の廊下側の非構造壁にせん断ひび割れが確認された（写真 3.3.4-3、ベランダ側は未確認）。周辺地盤の変状は見られなかった（写真 3.3.4-4）。

写真 3.3.4-3 非構造壁のせん断ひび割れ

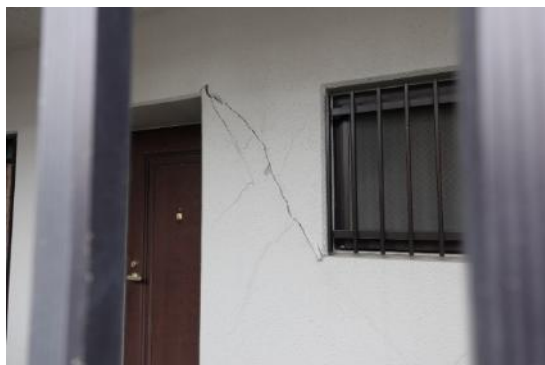
本建築物は地上 11 階建ての SRC 造の共同住宅である。廊下側、ベランダ側のいずれの構面についても、低層階において非構造壁にせん断ひび割れが確認された（写真 3.3.5-2～3.3.5-4）。

写真 3.3.5-3 廊下側の損傷

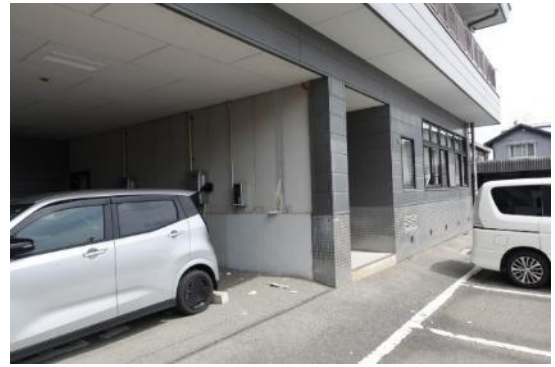
写真 3.4.2-8 会議棟における非構造壁の損傷

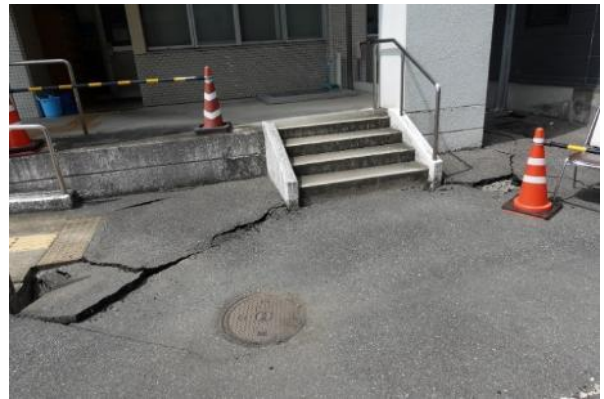
本建築物は地上 3 階建ての RC 造の庁舎である。地上 2 階建ての鉄骨造の会議棟、3 階建てのエレベータホールが増築されている（写真 3.4.2-3～3.4.2-4）。主要躯体では開口に隣接する一部の 2 階柱でせん断ひび割れや仕上げの剥落が見られた（写真 3.4.2-5）。また、一部の構面では非構造壁のせん断ひび割れが確認された（写真 3.4.2-6）。庁舎－エレベータホール間の Exp.J には変形が生じていた（写真 3.4.2-9）が、エレベータホールの周辺には地盤変状が生じていた（写真 3.4.2-10）。

写真 3.4.2-10 エレベータホール周辺の地盤変状

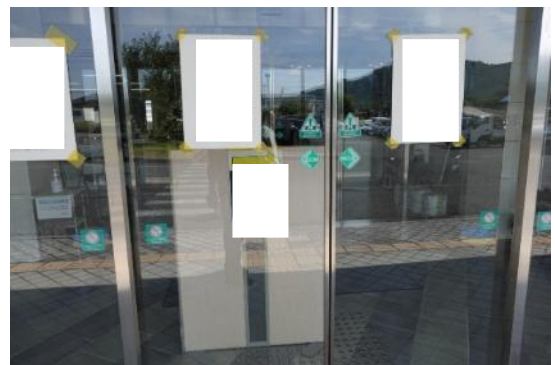
本建築物は地上 2 階建ての RC 造の庁舎である。調査時には正面自動ドアが故障していた（写真 3.4.3-2）ものの、継続使用がなされていた。周囲には倒壊した戸建住宅が散見された（写真 3.4.3-3）が、庁舎の外観には目立った被害は見られず、地盤変状の影響と思われるタイルや歩道のずれが周囲で見られる程度であった（写真 3.4.3-4～3.4.3-5）。

写真 3.4.3-2 自動ドアの故障

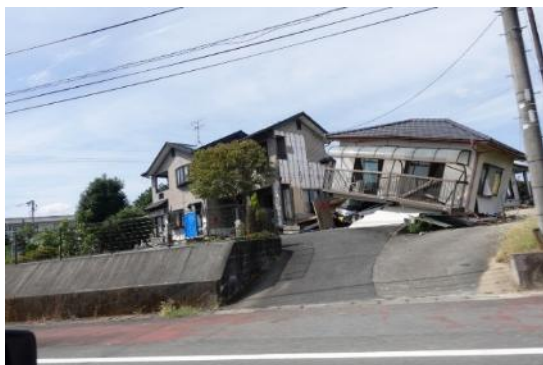
写真 3.4.3-3 庁舎周辺の戸建住宅の倒壊

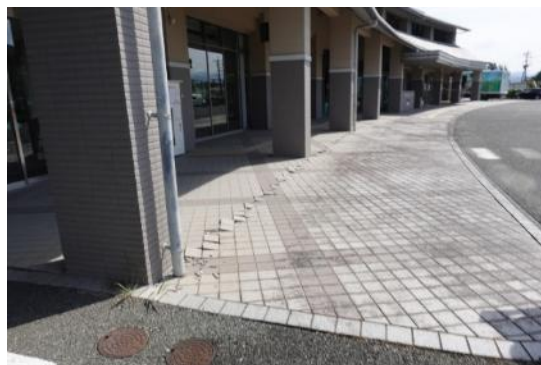
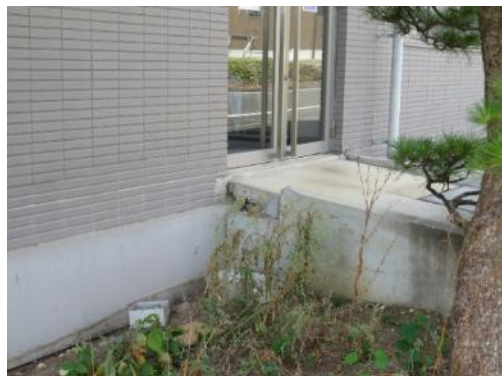
写真 3.4.3-4 周辺の地盤変状

写真 3.4.3-5 周辺の地盤変状

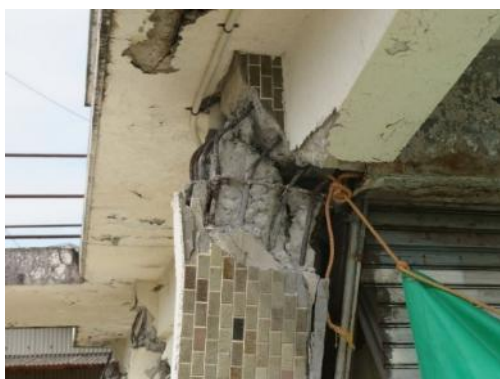
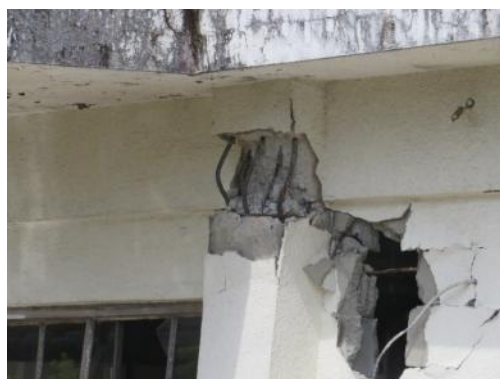
本建築物は地上 2 階建ての RC 造である。1 階に変形が集中しており、柱頭のコンクリートが大きく剥落していた。鉄筋は主筋、帯筋とも丸鋼であり、2 階の柱梁接合部には帯筋が配筋されていなかったため、1981 年以前の旧耐震基準で建設された建築物だと思われる。（写真 3.4.5-3～3.4.5-4）。

写真 3.4.5-3 1 階柱頭の損傷

写真 3.4.5-4 1 階柱頭の損傷

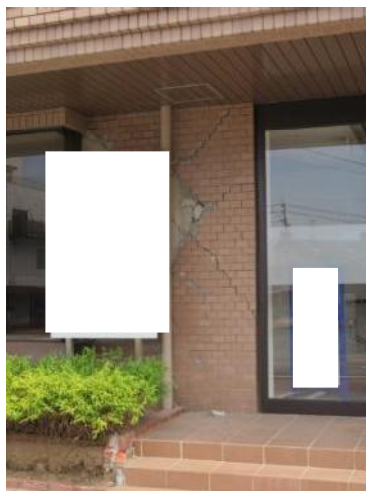
本建築物は地上 4 階建ての RC 造の病院である。1 階の非構造壁にせん断ひび割れが確認された。

写真 3.4.6-2 1 階の非構造壁のせん断ひび割れ

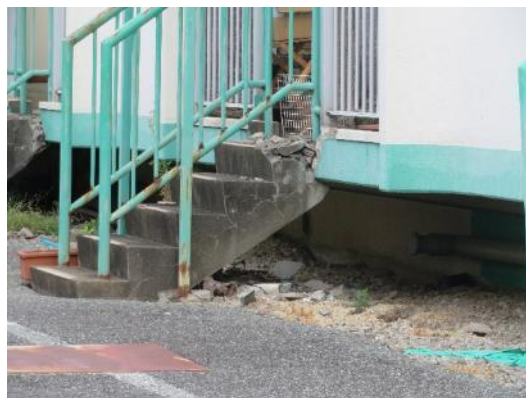
本建築物は 5 階建ての RC 造の共同住宅である。構造部材や非構造壁の損傷は外観からは確認されなかったが、入口階段と建築物の接続部分が損傷していた。

写真 3.4.7-2 入口階段付け根の被害

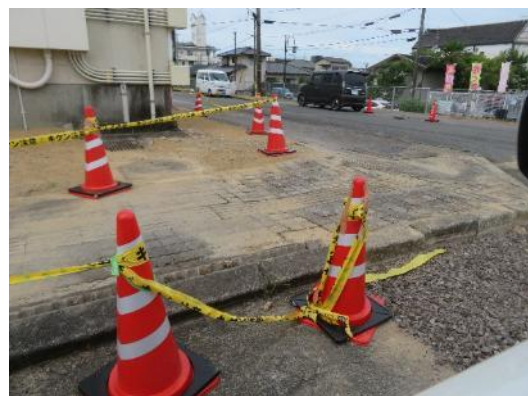
本建築物は 5 階建ての 2 棟の RC 造の共同住宅である。構造部材や非構造壁の損傷は外観からは確認されなかったが、周辺地盤が変状していた。

写真 3.4.8-2 周辺の地盤変状

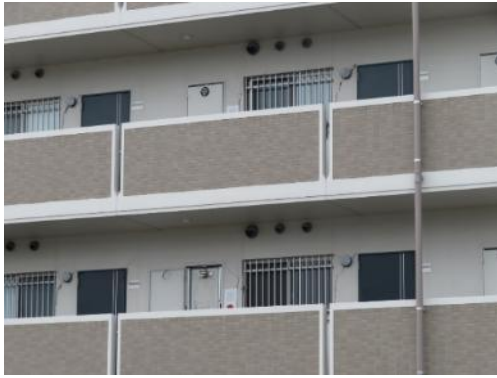
本建築物は地上 7 階建ての RC 造の共同住宅である。廊下側、ベランダ側とも低層階の非構造壁にひび割れが確認された（写真 3.4.10-3～3.4.10-5）。せん断ひび割れは、換気用の開孔の周辺に生じていた。

写真 3.4.10-3 廊下側の非構造壁の  
せん断ひび割れ

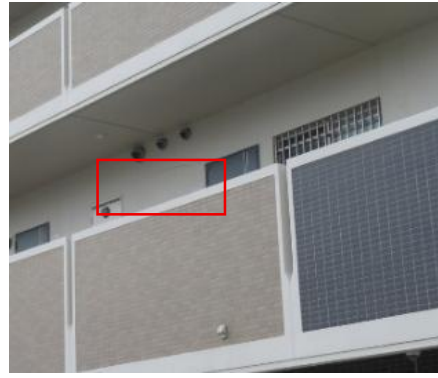
写真 3.4.10-4 廊下側の非構造壁の曲げひび割れ  
(写真内の赤囲位置)

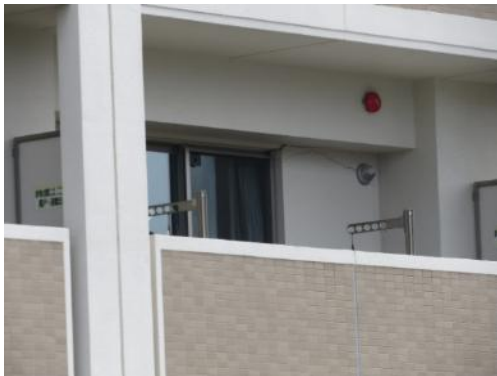
写真 3.4.10-5 ベランダ側の非構造壁の  
せん断ひび割れ

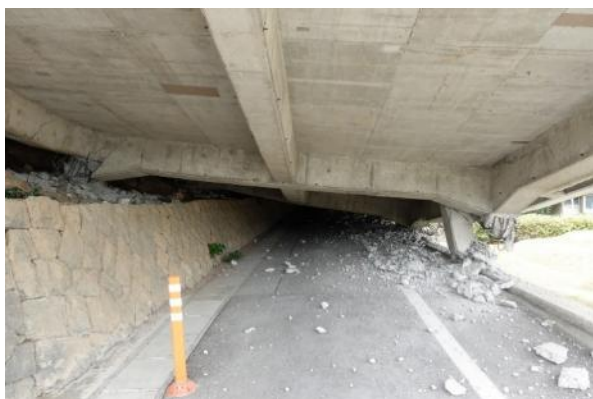
本構造物は道路上にあり、公園の一部分の床として使われている天端部分を両側の RC 柱で支える構造である。RC 柱が軸崩壊したことで、天端部分が落下し、歩道橋との接続部分にずれが生じていた。

写真 3.6.2-1 天端部分の落下

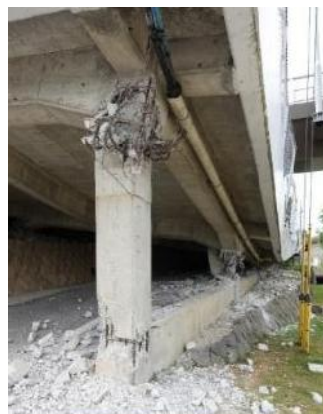
写真 3.6.2-2 RC 支柱の軸崩壊

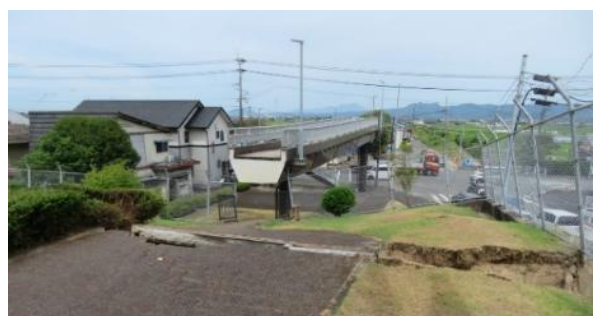
写真 3.6.2-3 天端部分の落下

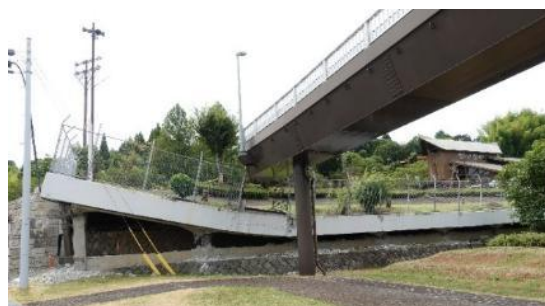
写真 3.6.2-4 天端部分の落下
