2003.10.14

2003 年十勝沖地震における一般建築物等の被害に関する現地調査報告

国土交通省国土技術政策総合研究所建築研究部 石原直
独立行政法人建築研究所建築生産研究グループ 西山功

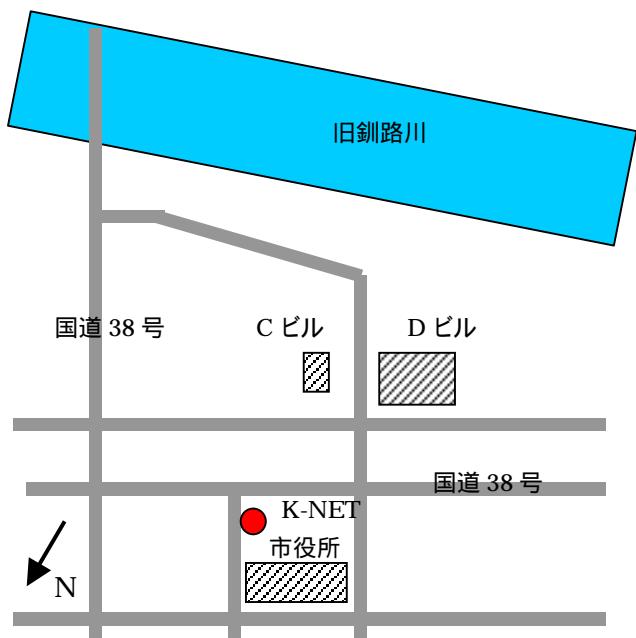
釧路市役所近辺

釧路市役所の前庭の K-NET 強震計の設置状況を確認した。付近の建物には、地震による損傷はほとんど見られなかった。釧路市役所には外壁に部分的なひび割れが見られたが、今回の地震によるものかどうかは確認できなかった。釧路市役所の方より、庁舎 5 階では高さ 90cm のキャビネットを 2 段重ねにしたものの中上上のキャビネットが落下したほか、キャビネットが水平に 30cm 程度移動したとの話しを伺った。なお、釧路市役所は、釧路川から約 300m に位置している。

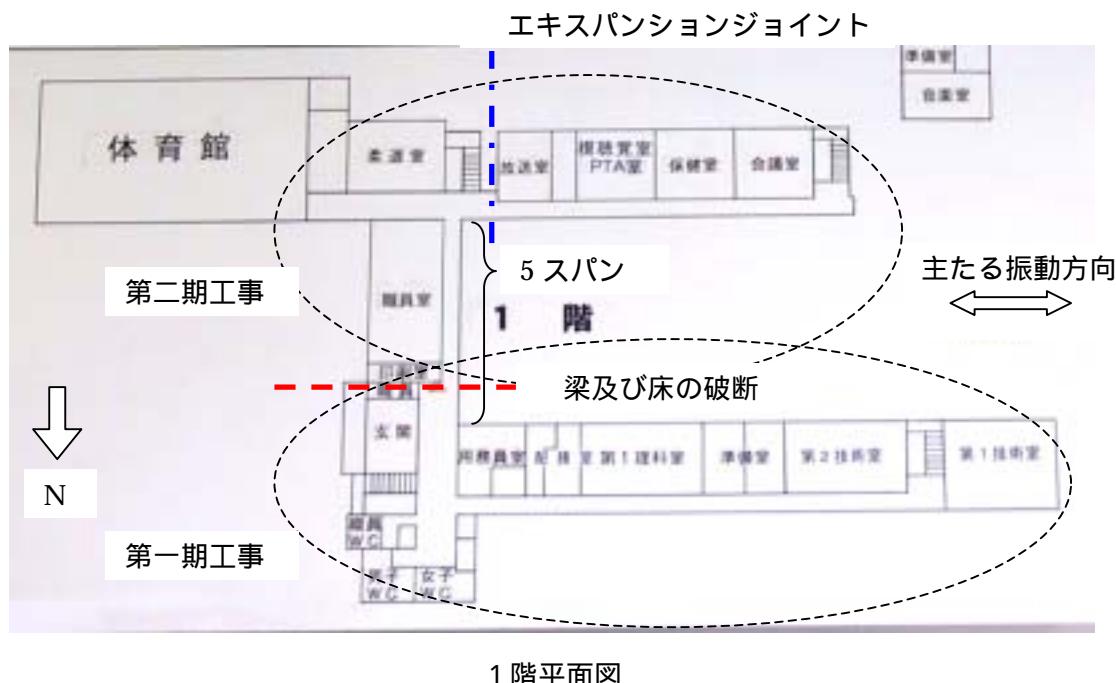
昭和 27 ~ 29 年にかけて建設された RC 造 3 階建（一部、S 造）で、コ字型の平面を有する中学校である。コ字型の各ウイングに相当する部分を繋ぐ部分（5 スパン）の 3 階部分のみが S 造となっており、残りの部分は全て RC 造である。同行者らより、次の 2 点の説明があった。

被害状況は、第一期と第二期の接続部分の梁端部およびスラブ端部が大きく開いていた。これらの部分の鉄筋が破断したのか、抜けたのかなどは確認できなかった。現地調査の時点では、落階などへの応急措置として各種サポートにより第二期工事部分の端部が支持されていた。

南北ウイングを繋ぐ部分は、一端はエキスパンションであるのに対して、他端は第一期工事部分と打継ぎされており、両ウイングを繋ぐ部分が地震により東西方向に揺らされた結果、打継ぎ部分に大きな力が作用して破壊したと考えられる。

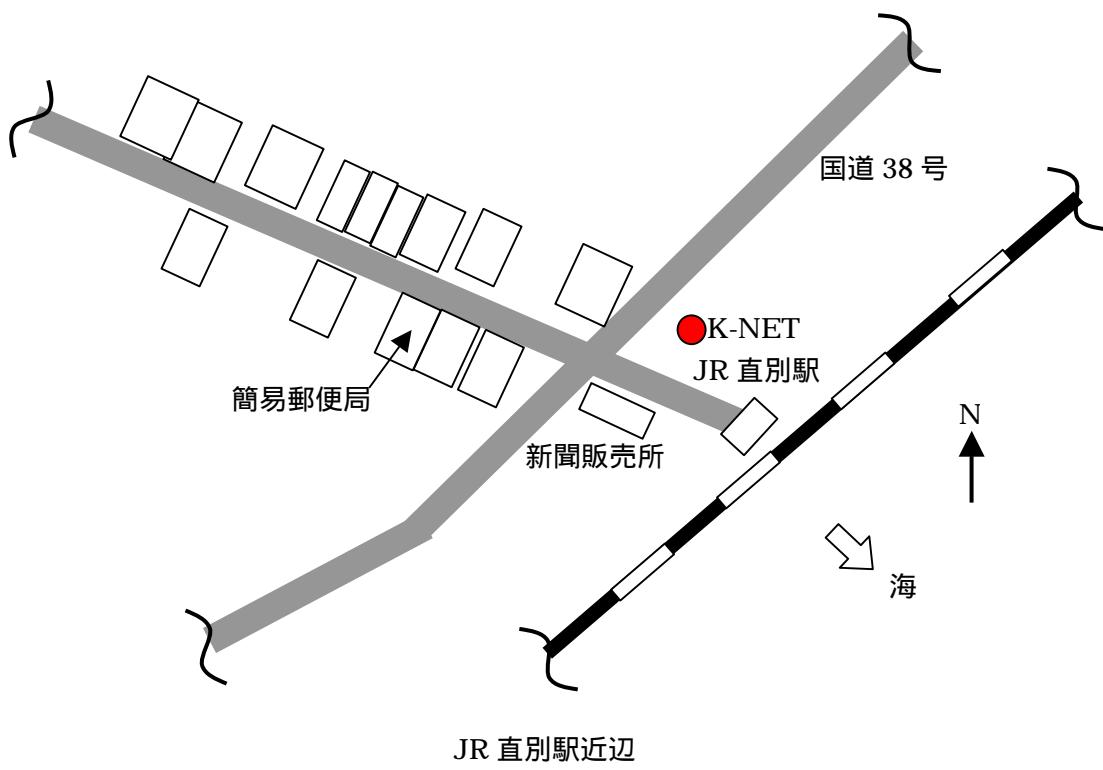
JR 直別駅近辺

JR直別駅近辺には、駅舎や簡易郵便局のほか、10軒程度の住宅しかなかった。駅舎の他、簡易郵便局や住宅にも建物の傾斜やサッシのガラスの割れなどの被害が見られた。駅より海岸線と反対方向に200m程度離れると被害はほとんど見られない状況であった。

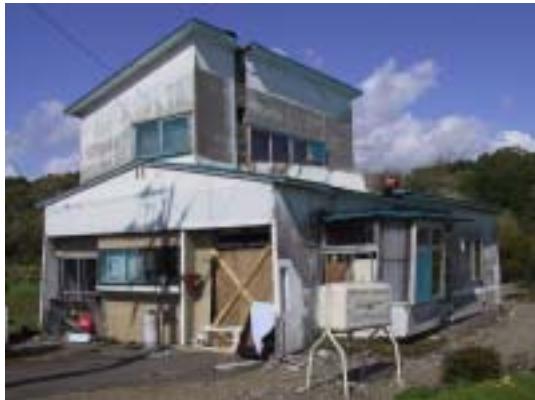
駅近くの木造住宅（南側）

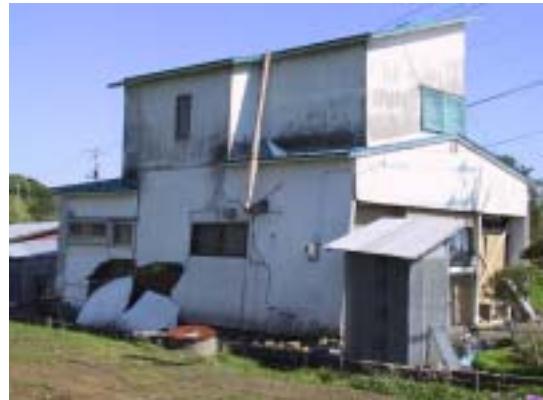
駅近くの木造住宅（北側）
