平成 23 年東北地方太平洋沖地震による建築物被害 第一次調査（速報）  
二本松市，郡山市，福島市における RC 造，鉄骨造及び非構造部材を中心とした被害

1. 調査目的

平成 23 年 3 月 11 日に発生した東北地方太平洋沖地震により被災した福島県内（二本松市，郡山市，福島市，等）にて，鉄筋コンクリート（RC）造，鉄骨造及び非構造部材を中心に地震動による建築物被害の概要を把握する。

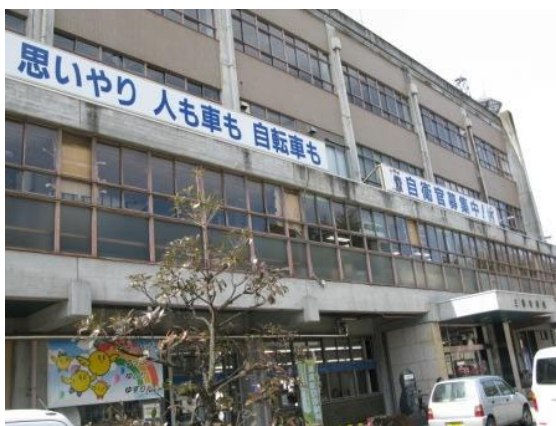
三春町役場（RC 造 4 階建て、竣工時期は昭和 40 年代）は、建物本体に大きな被害はなく、窓ガラスの数枚が破損していた。町役場担当者等からの情報では、三春町内で屋根瓦のずれ、ガラスの破損等の損傷は見られるが、倒壊被害は報告されていない。また、調査時点では応急危険度判定の予定はないとのことであった。

写真 1 三春町役場の外観

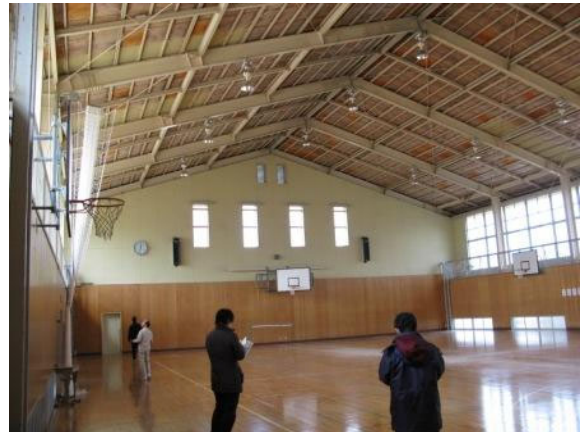
第 1 体育館（1982 年）では，サッシのはらみ出しによる窓ガラスの破損（写真 7～8），内装仕上げ材の損傷（写真 9～10），屋根ブレースのたわみ（写真 11），RC 造校舎とのエキスパンション・ジョイント部の損傷（写真 12），一部の外壁や軒天ボードの損傷（写真 13），壁と梁との接続部のひび割れ（写真 14），が認められた。第 2 体育館（1980 年）は，2009 年に耐震補強が実施されており損傷は認められなかった（写真 15～16）。

写真 16 体育館内部の状況

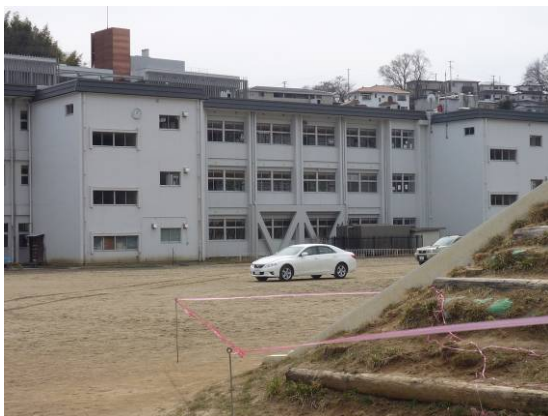
C 小学校の校舎（RC 造 3 階，1971 年）及び屋内運動場（鉄骨造 1 階，1966 年）は，いずれも 2009 年に耐震補強工事が行われており（二本松市の公表資料による），外観上損傷は見られなかった（写真 19～20）。

写真 19 C 小学校校舎外観

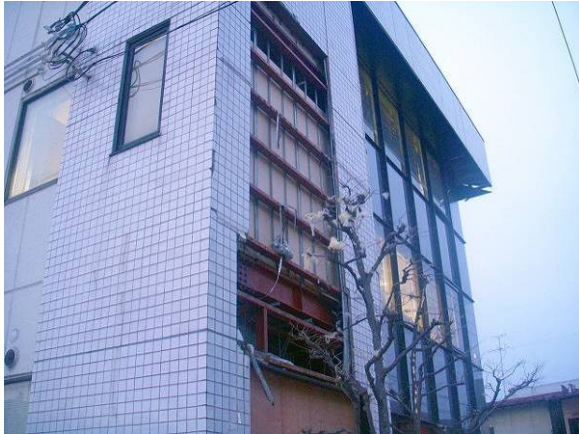
外観調査では躯体の被害は不明であるが、鋼製胴縁から帳壁の下地と仕上げ材が剥落している（写真 47～48）。

写真 47 事務所ビル D の外観

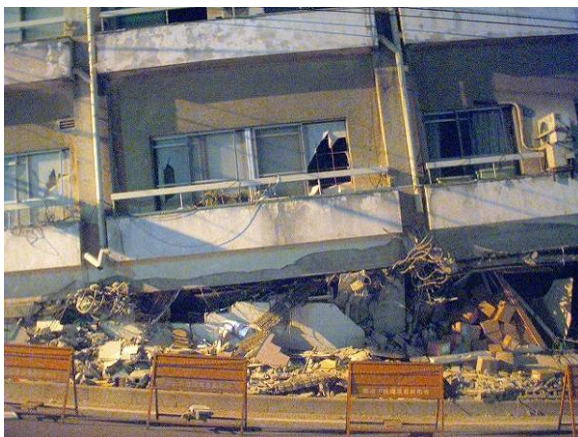
RC 造 4 階建て(ピロティー構造)の店舗併用型集合住宅 (写真 52～53) で、1 階柱にせん断破壊を生じており捩れ変形を伴う進行性層崩壊を起こしている (写真 54～55)。主筋は $\phi 20$ (丸鋼), 帯筋は $\phi 10$  であった。1 階の耐力壁頂部では、壁筋及び柱筋が座屈し、面外方向に倒壊している (写真 56)。

写真 54 ピロティー部の圧壊

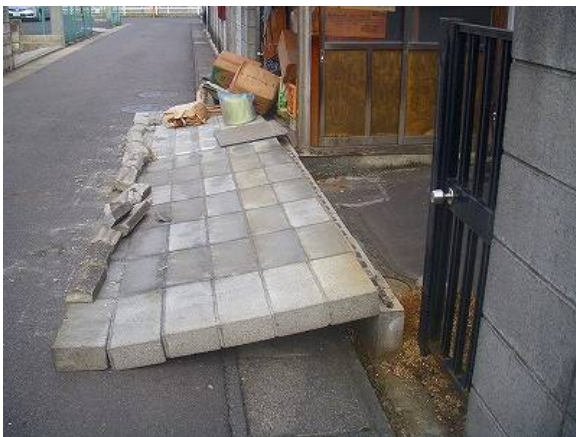
住宅に関する被害としては、コンクリートブロック塀が一体となって転倒した事例がみられた（写真 57～58）。写真 57 の縦筋間隔は、概ね 800mm であった。両事例とも、控え壁の存在は確認できなかった。

写真 57 コンクリートブロック塀の転倒

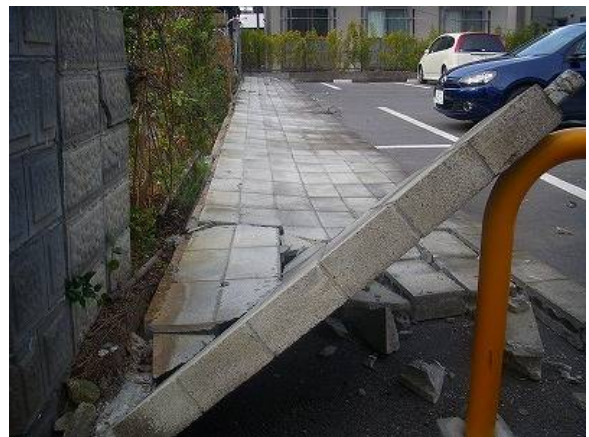
写真 58 コンクリートブロック塀の転倒

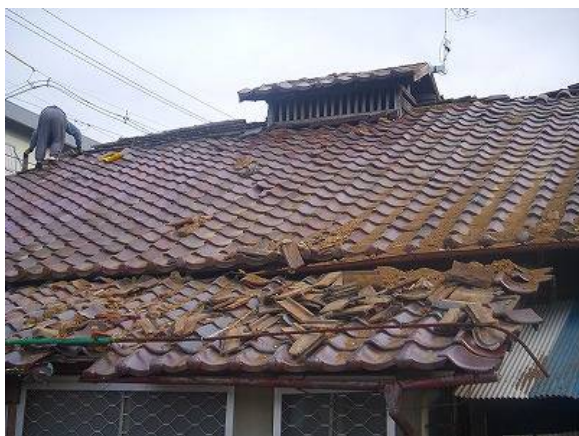
住宅の屋根ふき材の被害としては、そのほとんどが屋根瓦のずれや脱落であり、特に棟瓦が脱落している事例が多い。築年数が大分経過したと思われる住宅（写真 59）だけでなく、建築時期が比較的新しいと思われる住宅（写真 60）でも屋根瓦の被害がみられた。

写真 59 屋根瓦のずれと葺き土の表出

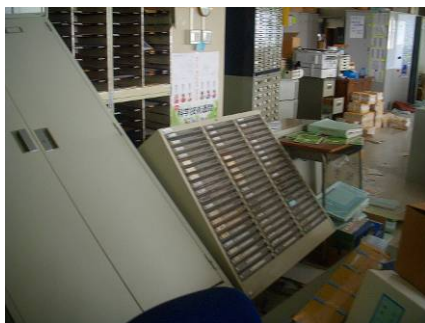
5 階（ロッカーの転倒）

写真 66 庁舎内部の各階での被害状況

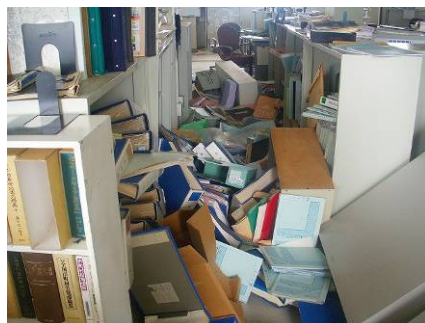
4 階（ロッカーの転倒と書類の散乱）

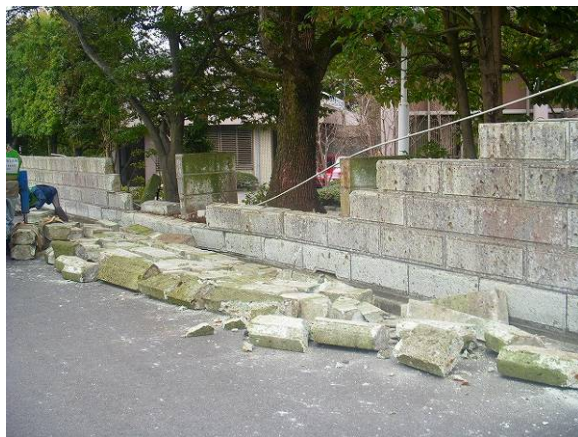
東分庁舎敷地内にある体育館の外壁が剥落するとともに、窓ガラスが破損していた（写真 70）。また、県庁に隣接する知事公館の石塀が崩壊していた（写真 71）。

写真 71 知事公館の石塀の崩壊
