国土交通省国土技術政策総合研究所

独立行政法人建築研究所

平成 23 年東北地方太平洋沖地震による建築物被害第一次調査

茨城県・千葉県境周辺における液状化等の被害（速報）

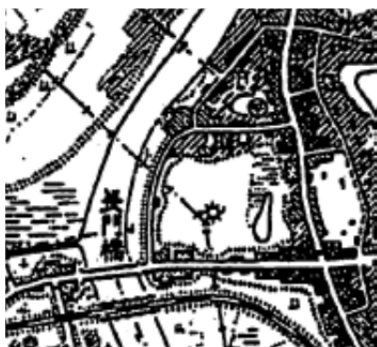
図2 昭和34年時点  
(国土地理院発行<sup>1)</sup>)

安食ト杭新田地区の地歴について調査した。昭和34年(1959)発行の地図<sup>1)</sup>(図2)では、低地であり池等を示す記入があったが、昭和49年(1974)～昭和53年(1978)の間には上記の建築物等の建設が行われていた(図3)。

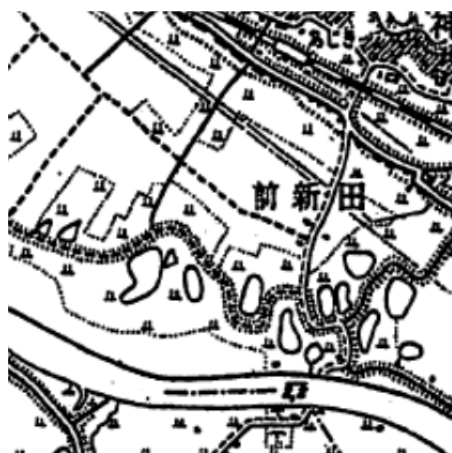
図 4 昭和 34 年時点<sup>2)</sup>  
（国土地理院発行）

前新田地区の地歴について調査した。昭和 34 年（1959）発行の地図<sup>2)</sup>（図 4）では、低地であり池等を示す記入があったが、昭和 49 年（1974）時点では上記の住宅等の建設が行われていた（図 5）。

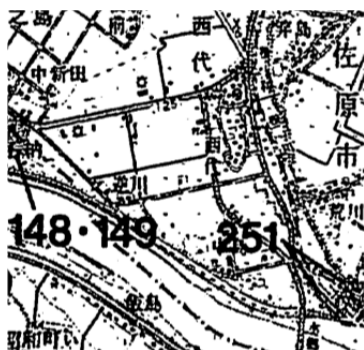
図 6 液状化履歴<sup>3)</sup>

西代地区は、図 6 に示す通り、千葉県東方沖地震（1987.12.17）の際に液状化被害の報告された地域（251）<sup>3)</sup>の北に位置している。地歴については、1980 年代中期（新水郷大橋建設直後）には周囲は水田であり、現在は、南部を中心として商業化が進んでいる（図 7、図 8）。

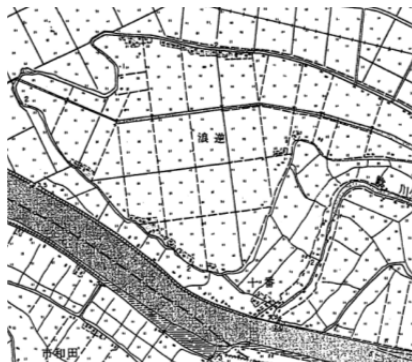
図 9 昭和 46 年時点<sup>4)</sup>  
(国土地理院発行)

日の出地区の地歴としては、昭和 46 年（1971）発行の地図<sup>4)</sup>（図 9）においては水田であり、その後昭和 49 年（1974）～昭和 53 年（1978）の間には宅地としての造成が始まったようである（図 1 0）。また、4－2．茨城県稲敷市西代地区同様に、千葉県東方沖地震（1987.12.17）において液状化の発生も報告されている（図 1 1、166 の各箇所の一つ）<sup>3)</sup>。

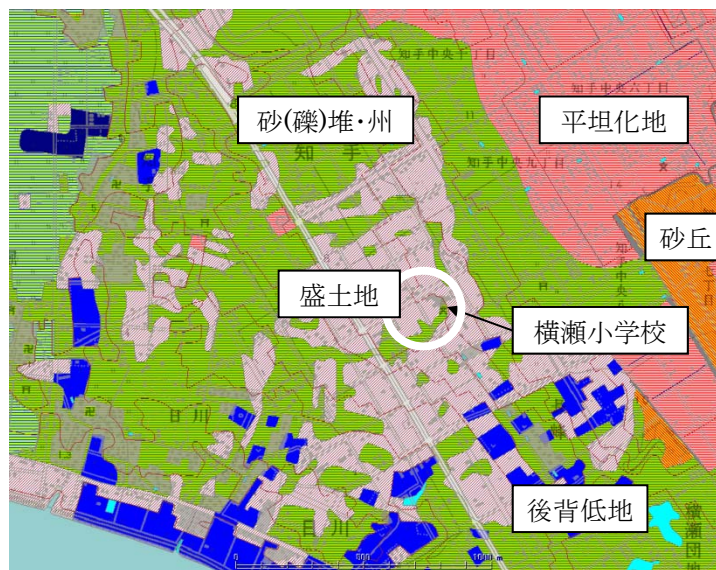
図 1 2 土地条件図 5) (○が今回調査した区域)

横瀬小学校付近の土地条件図 5) を図 1 2 に示す。調査区域は砂（礫）堆・州と盛土地とが混在した区域の一角であった。

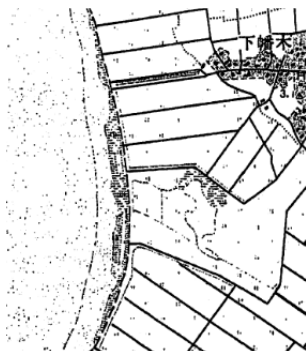
図 1 3 昭和 48 年時点<sup>6)</sup>  
（国土地理院発行）

筒井地区の地歴については、昭和 48 年（1973）発行の地図（図 1 3）<sup>6)</sup>においては水田であり、その後昭和 54 年（1979）～昭和 58 年（1983）の間には宅地としての造成が始まったようである（図 1 4、図 1 5）。

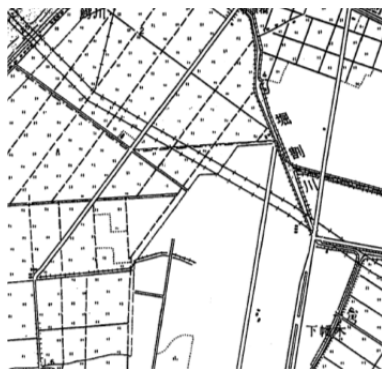
図 1 6 昭和 52 年時点<sup>7)</sup>  
(国土地理院発行)

堀割地区の地歴については、昭和 52 年（1977）発行の地図（図 1 6）<sup>7)</sup>においてはすでに造成等が行われていたようである。その後昭和 54 年（1979）～昭和 58 年（1983）の間には住宅が建設されている（図 1 7）。
