平成23年4月1日

国土交通省国土技術政策総合研究所

独立行政法人建築研究所

平成 23 年東北地方太平洋沖地震による建築物被害第 1 次調査  
那須町、矢板市、須賀川市などにおける木造を中心とした建築物被害（速報）

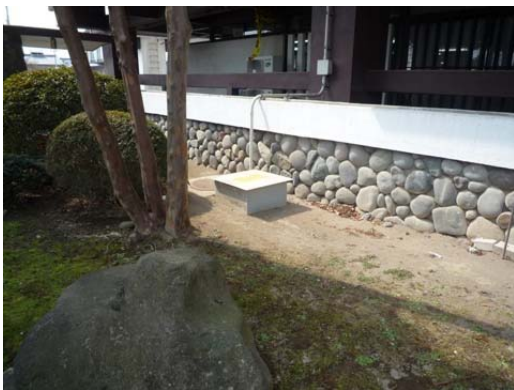
木造 2 階建住宅が大きく損壊しているのが確認された。柱・横架材端部はかすがいで固定されており（写真 27）。また基礎は無筋基礎であった（写真 28）。浴室部分のブロック積上部の木材には蟻害が確認された（写真 30）。

写真 30 写真 27 の浴室上部の生物劣化

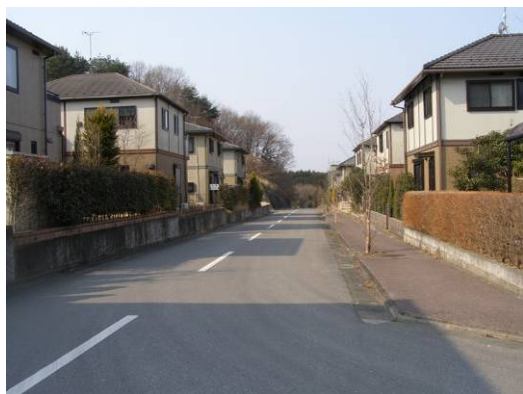
造成宅地であるロビンシティー（写真 33）では、地震入力による振動的被害よりも、地盤の変状（写真 34）による塀や擁壁のひび割れ（写真 35、写真 36）、路盤の陥没（写真 37）、宅地地盤の浮沈（写真 38）、建物の基礎の割れ（写真 39）などが多数確認された。他に、屋根瓦（特に棟瓦）の被害が多数あり、盛土部分の地盤変状による階段の傾斜（写真 40）や塀の崩壊も確認された。

写真 33 ロビンシティー地区の無被害住宅

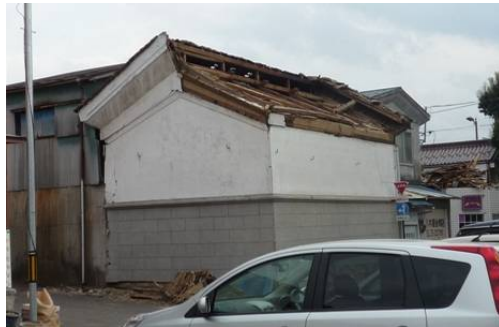
窓ガラスが破損したホテルの近傍では土蔵が大きく損壊し、残留変形（写真 53）があった。土蔵の被害では、屋根だけが崩壊する被害例も確認された（写真 54）。なお、他にも大きく損壊したと思われる店舗併用住宅（写真 55）があったが、解体撤去作業（写真 56）が始まっていた。

写真 54 屋根だけが崩壊した土蔵

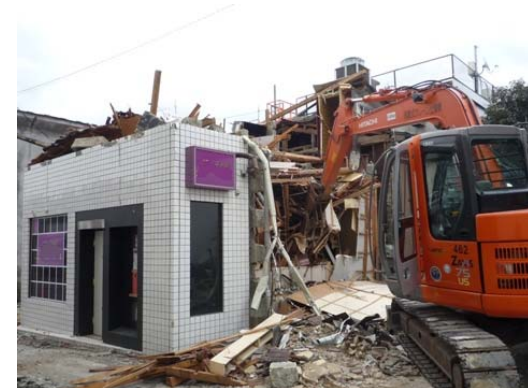
写真 56 写真 55 の解体撤去作業

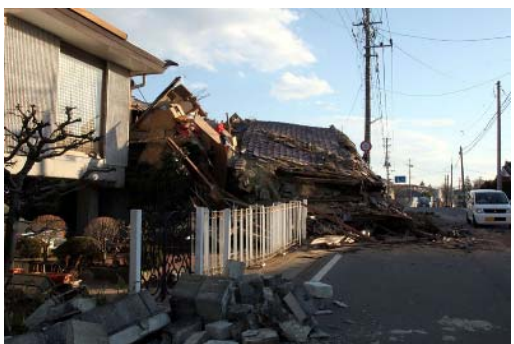
ところどころに液状化による噴砂痕が確認された。屋根瓦の被害（写真 64）が散見された。市役所のホームページ（[http://www.city.sukagawa.fukushima.jp/20110321\\_hisai\\_jyoyukyou.html](http://www.city.sukagawa.fukushima.jp/20110321_hisai_jyoyukyou.html)）では南町内に倒壊した木造家屋（写真 65：市役所ホームページより）があるとのことであったが、同一のものは確認できなかった。別の建物が倒壊しているのが確認された（写真 66）が、倒壊した建物からは木材や石などが確認されたが、構造種別は不明である。その他、全壊に近い被害を受けたと想像される家屋（写真 67）もあったが、既に解体撤去作業が進んでいたため、どの程度の被害を受けたかは不明である。南町から東側一帯を見た風景（写真 68）としては、屋根瓦に被害を受け、ブルーシートで応急措置を行った住宅の割合は、比較的多いという印象をもった。

写真 65 南町の倒壊家屋（須賀川市役所ホームページより）

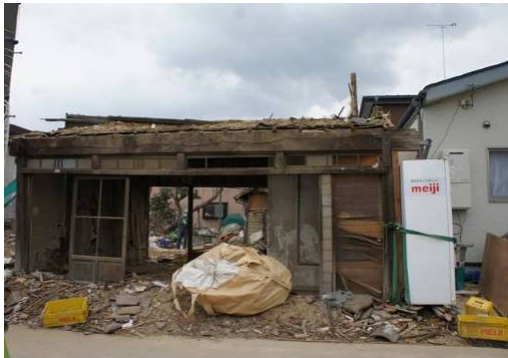
写真 67 解体撤去作業中の被災建築物

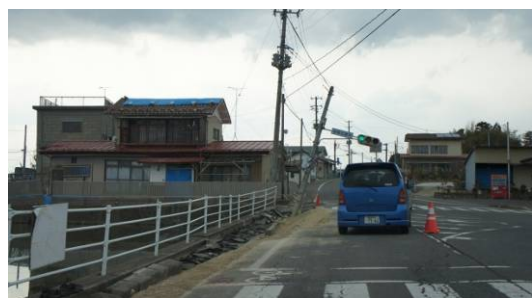
須賀川市役所からの約 10 km 西の岩瀬支所（写真 70）へ行く途中で、信号機の傾倒（写真 71）やコンクリートブロック造と見られる建物の崩壊（写真 72）が確認された。岩瀬支所管内には約 1,400 世帯あるが、住民の通報等に基づいて 147 棟についての被災状況を目視確認した結果、3 月 24 日 18:00 の時点で 11 棟が全壊、40 棟が半壊、96 棟が一部損壊であった。震度計は支所庁舎の裏手にあり、須賀川市役所本所とほぼ同様の設置状況（写真 73）であった。

写真 71 傾倒した信号機

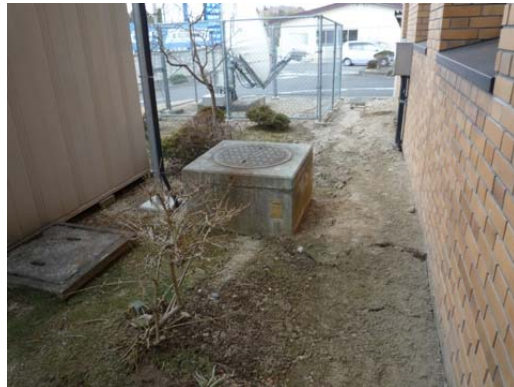
写真 73 震度計設置状況

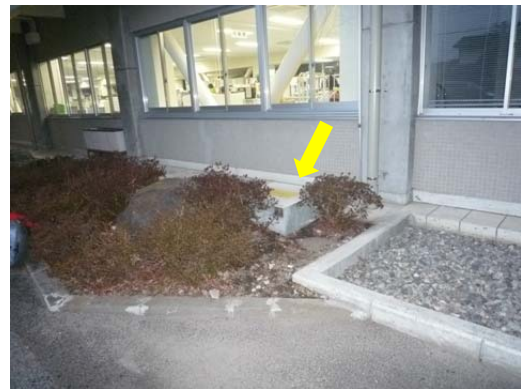
震度計は庁舎（写真 74）前面のエレベータホールと本館の間にあった（写真 75）。

写真 75 さくら市役所震度計設置状況
