平成 23 年 4 月 4 日

国土交通省国土技術政策総合研究所

独立行政法人建築研究所

平成 23 年東北地方太平洋沖地震による建築物被害第一次調査  
白河市、須賀川市、仙台市における RC 造、S 造、非構造部材を中心とした  
建築物被害調査（速報）

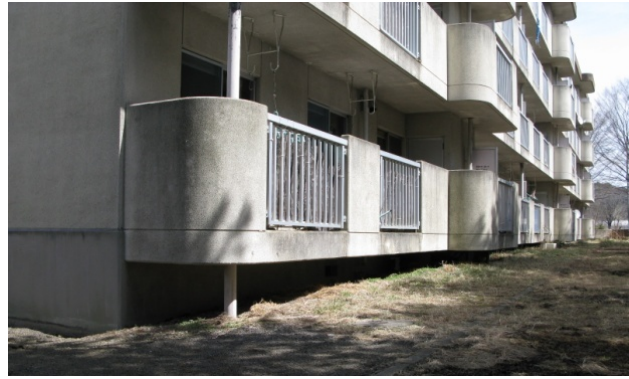
6 棟からなる集合住宅 A1 は、応急危険度判定で a 棟が危険と判定されていた。a 棟は全体が沈み込んでおり、桁行き方向に傾きが見られた（写真 9, 10）。沈み込みの大きい妻面では 1 階のベランダが地面と接する状態となっていた（写真 11）。沈下のない別の棟で地面から 1 階ベランダ下端までの高さを測ると 77cm 程度であった。a 棟の北側を走る道路でも、歩道に著しい沈下が確認された（写真 12）。b 棟ではまだ応急危険度判定がされていないが、周辺地盤が沈み込み、張間方向に若干の傾きが生じていた（写真 13, 14）。

写真 10 a 棟外観（沈み込みの小さい妻面側から見る）

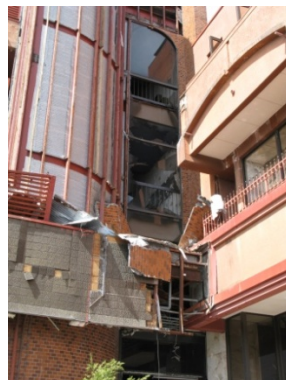
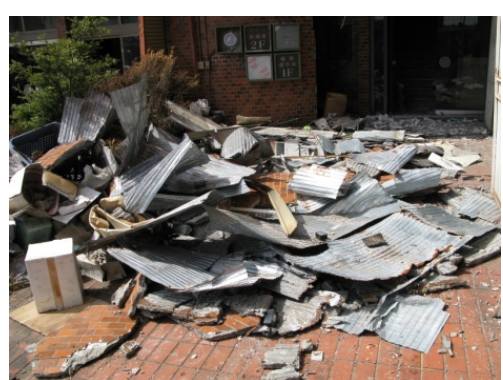
移動の経路に被害の目立つホテルがあったため、調査を行った。白河市役所から西に 1km ほど離れたところにある、RC 造（一部鉄骨鉄筋コンクリート造（SRC 造））と鉄骨造の 2 棟からなるホテルである（写真 15, 16）。ホテルとして営業はしていないが、一部の店舗は使われているように見受けられた。RC 造の棟ではエントランス部で壁や SRC 造の柱脚の損傷（写真 17, 18）、天井の落下（写真 19）等が生じていた。鉄骨造の棟では外壁仕上げの落下（写真 20, 21）等が見られた。なお、SRC 造の柱脚部は露出柱脚で、ベースプレートのアンカーボルトが抜け出している（写真 18）。そのため、ベースプレートの断面にひずみが集中し主筋が大きく伸ばされ、軸方向の繰り返し荷重により座屈したものと考えられる。ホテルの周辺では、隣接する建築物で ALC パネルの落下が見られた（写真 22, 23）ほか、倒壊したブロック塀や石塀も確認された（写真 24, 25）。

写真 20 外壁仕上りの落下

写真 21 落下した外壁の仕上げ

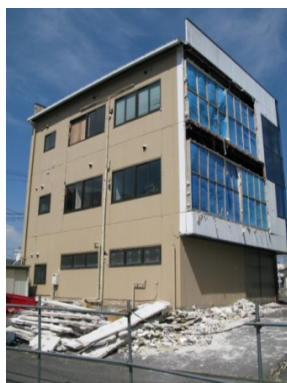
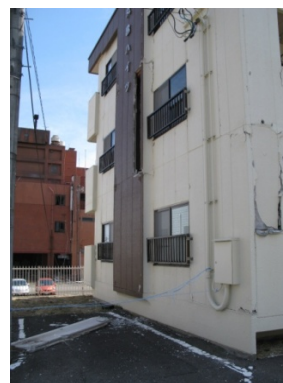
写真 22 ALC パネルの落下

写真 23 ALC パネルの落下

気象庁の発表によれば、平成 23 年東北地方太平洋沖地震（2011 年 3 月 11 日 14 時 46 分）による白河市の震度は市役所の西方約 2km 弱の新白河（K-NET 観測点）で震度 6 強、市役所のある八幡小路で震度 5 強であった。現地調査により、市役所周辺での土蔵等の被害、造成地の地盤の影響と考えられる集合住宅の沈下・傾斜、RC 造（一部 SRC 造）の壁及び柱脚の損傷等を確認したが、震度の大きさに比べて建築物の構造的な被害は全般的に少ない印象であった。なお、たとえ 3 階建て程度であっても高所から重量の大きい ALC パネル等の外装材が落下することは極めて危険性が高いため、外装材ひいては非構造部材についても耐震的な配慮や落下防止（フェールセーフ）の措置を講じることが望まれる。

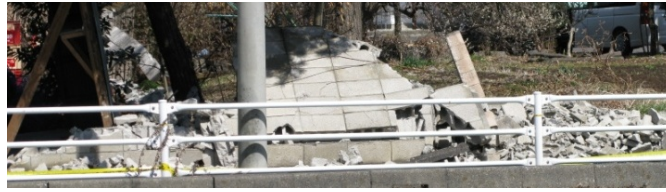
写真 24 ブロック塀の倒壊

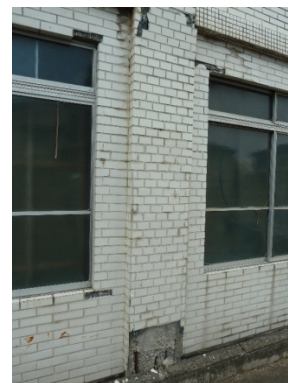
3 階建ての RC 造建築物で、1 階柱頭の曲げひび割れ、柱脚のかぶりコンクリートの剥落、非構造壁のひび割れなどが見られた（写真 35, 36）。

写真 36 柱脚部の損傷

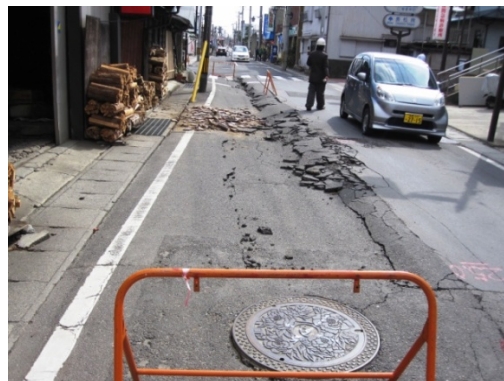
コンクリートブロック塀の倒壊（写真 61）や、道路の地盤変状（写真 62）が多数確認された。

写真 62 道路の地盤変状

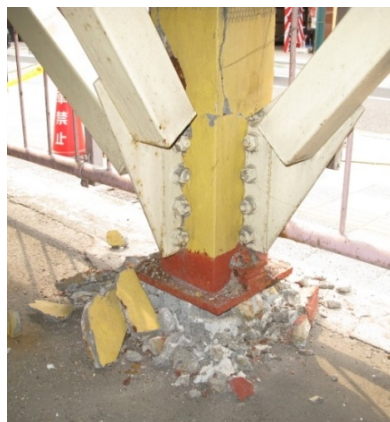
鉄骨造2階建自走式駐車場の1階で柱脚部ベースプレート下のコンクリートの破壊（写真64）およびブレース(□・100)の座屈（写真65）が見られた。

写真 64 鉄骨造柱脚部の損傷

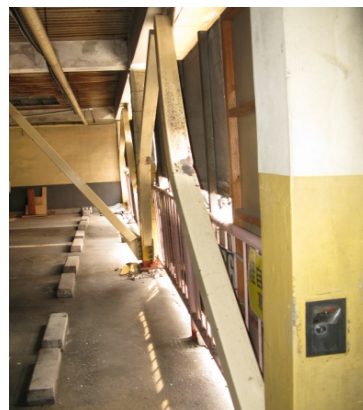
写真 65 鉄骨造ブレースの座屈

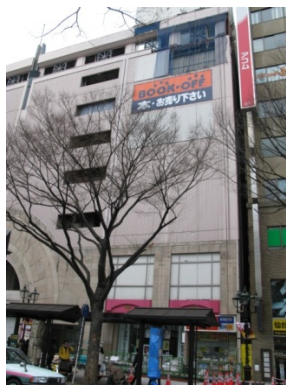
8 階建て建築物の上層階の ALC パネルの脱落が見られた（写真 67, 68）。他の部分にも落下の危険性が残っているらしく、建築物の周囲は立ち入りが規制されていた。

写真 67 外装材の脱落

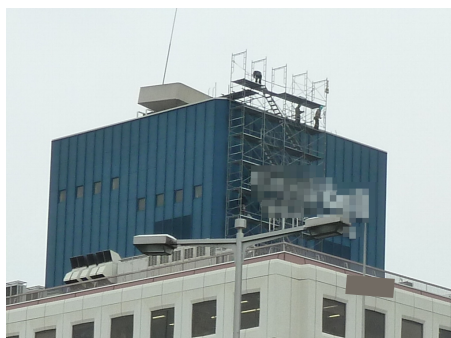
ペントハウスが損傷し、傾斜した建物が複数見られた（写真 74）。

写真 74 ペントハウスの傾斜

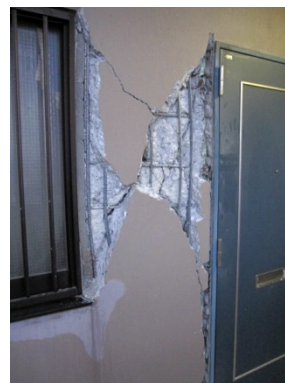
1996 年に建設された 10 階建ての SRC 造板状集合住宅である（写真 88）。低層階から最上階にいたるまで玄関ドア回りの非構造壁にせん断破壊等の損傷が確認され、玄関ドアが変形しているものも見られた（写真 89）。また、低層部の一部ではバルコニー側の方立て壁にもせん断ひび割れが確認された。

写真 89 非構造壁のせん断破壊

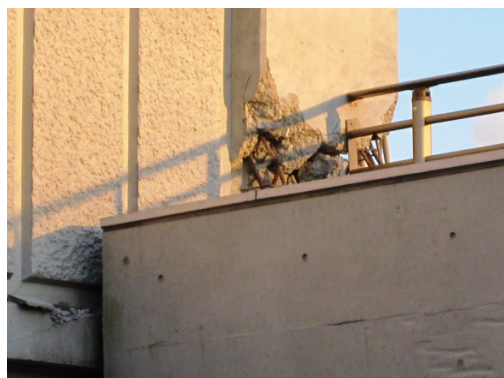
高層棟では妻側の連層耐力壁が 3 階床位置で曲げ破壊しており、3 階の側柱脚部には圧壊と主筋の座屈が確認された（写真 91）。また、低層棟では、耐震壁にせん断ひび割れが確認された（写真 92）。

写真 91 高層棟 3F 側柱脚部の圧壊

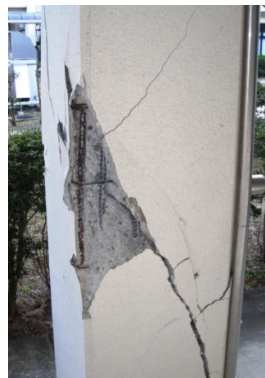
矩形の平面形状を有する 2 階建て RC 造建物である（写真 96）。1 階の柱にせん断破壊が確認された（写真 97）。

写真 97 1F 柱のせん断破壊

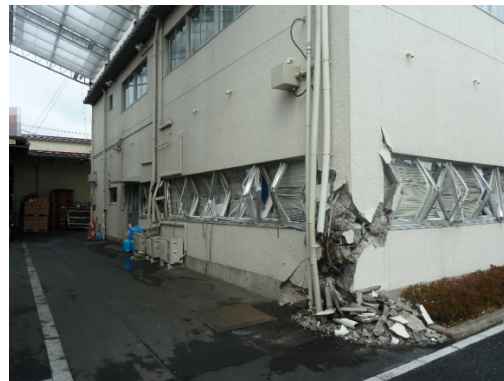
矩形平面を有する事務所ビルであり（写真100）、桁行方向の1階3本の垂壁・腰壁付き短柱がせん断破壊し、軸変形（主筋座屈・帯筋破断）している（写真101）。損傷の少ない梁間構面は有開口耐力壁となっており、これらの柱は建物の捩れ応答性状により大きな損傷を受けたと考えられる。また、壁主筋およびせん断補強筋ともに丸鋼を使用していた。

写真101 腰壁付き短柱の軸崩壊

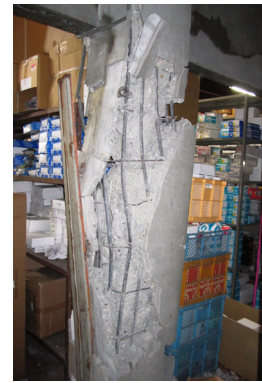
矩形平面を有する事務所ビルであり（写真 106）、梁間方向 3 本の長柱のうち建物内部の中央柱のみがせん断破壊し、軸変形が生じ主筋が座屈している（写真 107）。中央柱に接続する梁部材には大きな梁せいやハンチが確認された。柱主筋およびせん断補強筋は丸鋼であった。なお、本建築物は 1978 年宮城県沖地震の際には、特段の損傷はなかったとのことである。

写真 107 長柱のせん断破壊

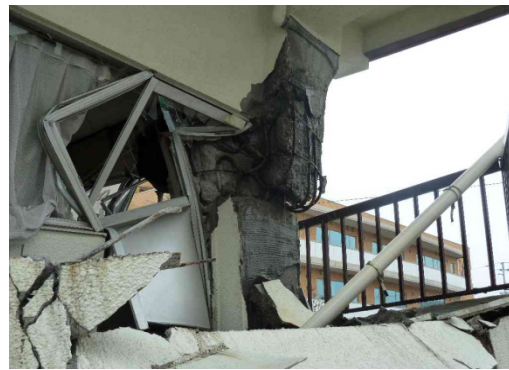
矩形平面を有する事務所ビルであり、1 階が完全層崩壊している（写真 108）。また、2 階柱もせん断破壊して軸変形が生じ、主筋の座屈や帯筋の破断が確認された（写真 109）。柱主筋は異形鋼棒であり、せん断補強筋は丸鋼であった。桁行方向の壁が面外方向に転倒している。

写真 109 腰壁付き短柱の軸崩壊

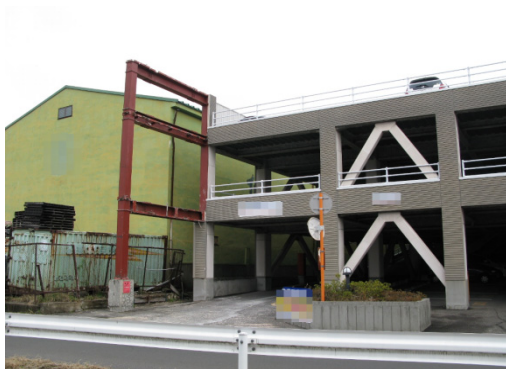
ALC パネル等の外装材の落下等の被害が多数見られた (写真 124～130)

写真 124 外装材の被害 1

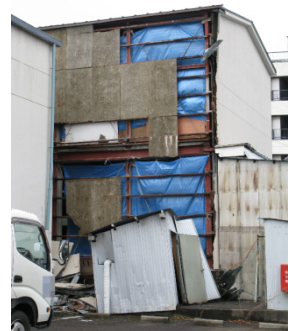
写真 125 外装材の被害 2

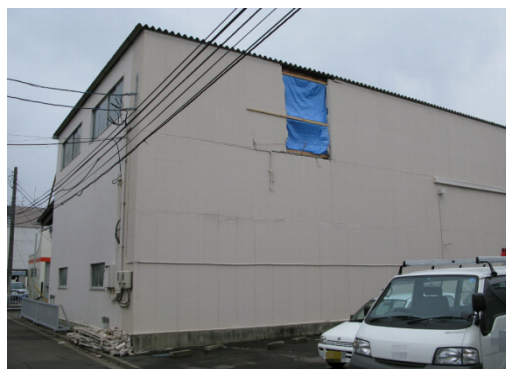
写真 126 外装材の被害 3

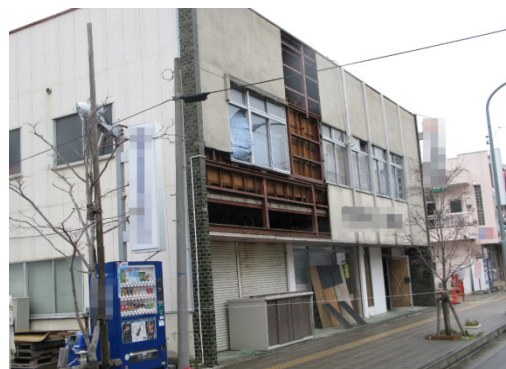
写真 127 外装材の被害 4

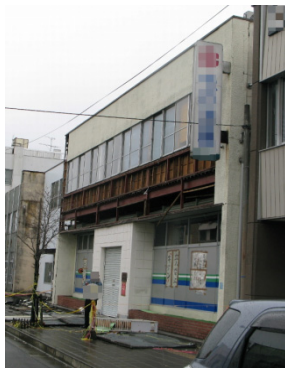
写真 128 外装材の被害 5

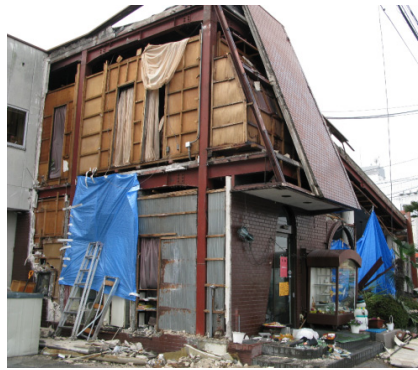
写真 129 外装材の被害 6

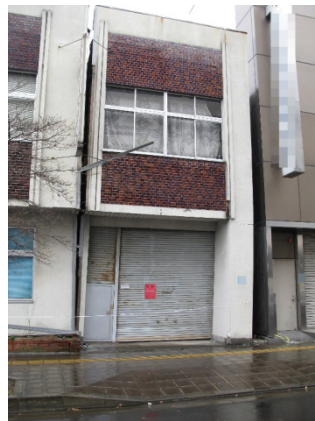
1 階に残留変形が見られる建築物があった（写真 131）。

写真 131 建物の残留変形が生じた建築物
