平成23年4月26日 「東日本大震災」調査報告会  
@学術情報センター 一橋記念講堂

# 建築物の津波被害の概要について

独立行政法人建築研究所  
国土技術政策総合研究所

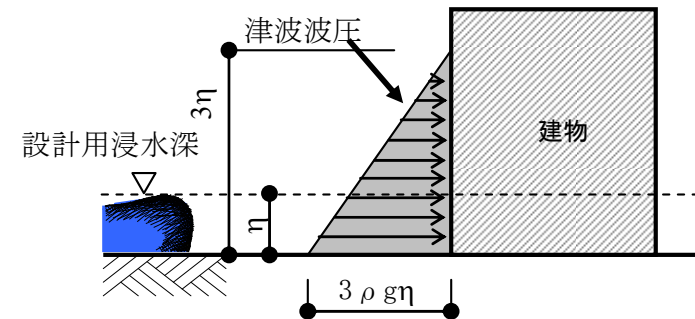
図4. 6. 3-1 (1)式による津波波圧

- 設計用浸水深 $\eta$ と最大浸水深 $h_{max}$ の関係**  
現地調査で計測される浸水深は、津波の痕跡の  
高さの最大値であり、設計用浸水深に相当する  
量は分からないことが多い。
- 浮力: 垂壁と天井の間など建築物内の**空気溜まり**も考慮する。
- 地盤の洗掘による建築物の傾斜
- 漂流物の衝突: 代表的な漂流物の衝突による**衝撃力**を考慮する。
- ASCE7-05(2006)、FEMA646(2008)  
ASCE7-05: 静水圧・動水圧・波浪荷重・碎波荷重  
FEMA646: 静水圧・浮力・動水圧・衝撃荷重・漂流物による衝撃荷重など
