『東日本大震災』調査報告会

2.8 ダム

ダムの臨時点検結果の概要と主要被害状況について

ダムの臨時点検結果の概要

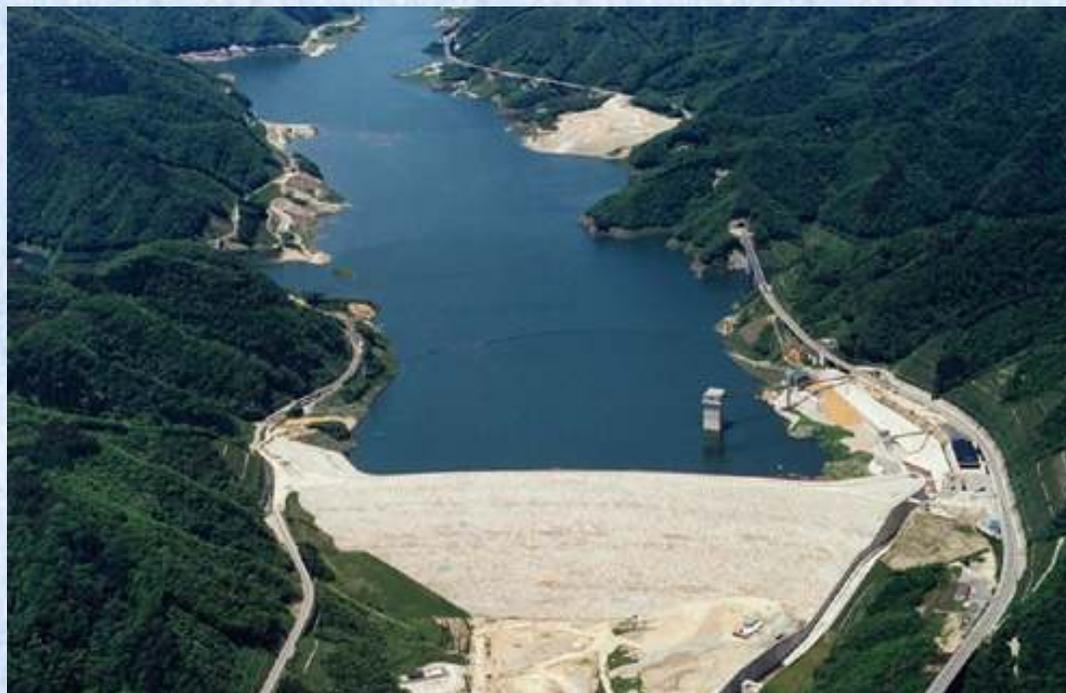
摺上川ダム

- ダム漏水量の総量が地震直後に約70ℓ/minから約100ℓ/minに増加。
- 地震の影響により、ダム堤体最大断面の天端において約17cmの沈下が発生。
- ダム天端の両岸取付部等に主にダム上下流方向にクラックが発生。
- 漏水量や沈下量の増加量はダム規模に対して小さい。値は地震後も安定している。安全性の問題はないと判断。今後は既往の計測値と比較しながら、経過監視を実施。

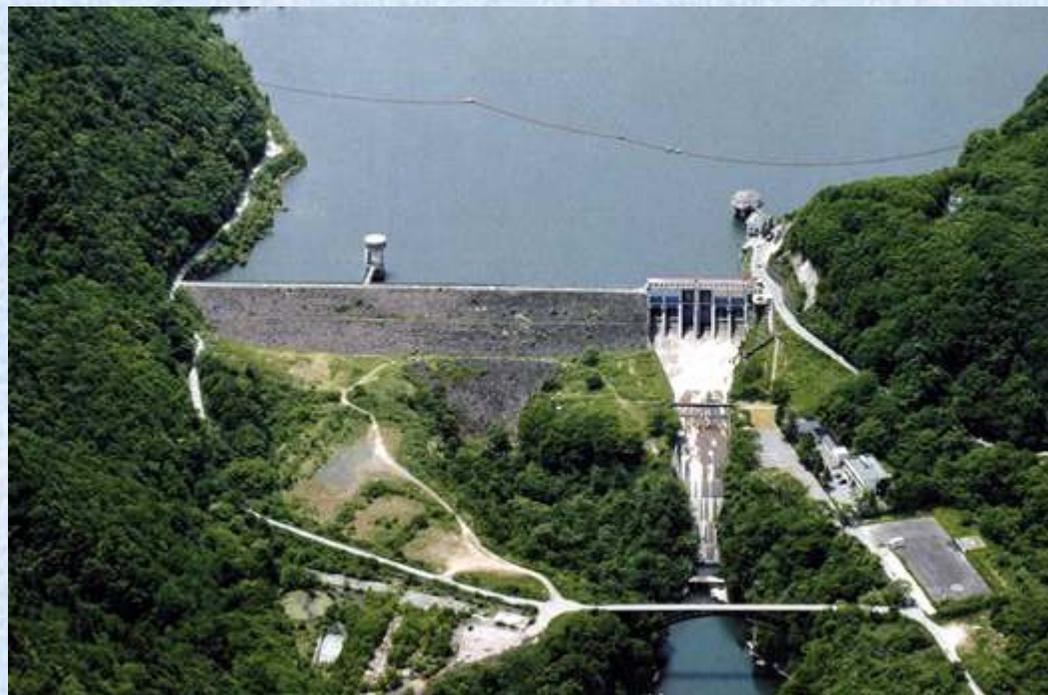
石淵ダム

- 地震発生後、河床部の漏水量が約2000ℓ/minから約3000ℓ/minに増加。
- 漏水増加量のその多くが、計測水路部に大量に付着した藻によるせき上げによることが判明。
- 沈下は、ダム最大断面付近で約1cm程度と小さい。
- 天端高欄基礎の一部にクラックが発生。
- 上流側遮水壁の損傷も見あらず、ダムの安全性に問題はないものと判断。

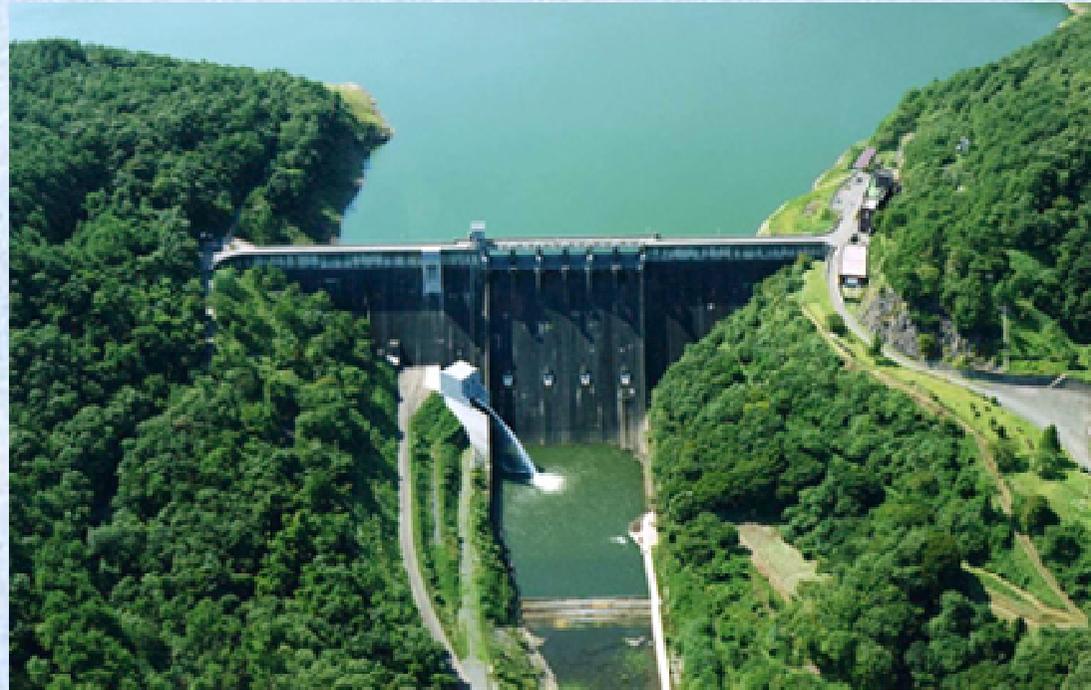
田瀬ダム

- 地震により天端高欄等にコンクリートの剥落が発生。堤体上下流面には変状はなし。
- 漏水量が14ℓ/minから69ℓ/minに増加。
- 個別の横継目漏水量は最大でも10ℓ/min程度と大きい値ではなく、ダムの安全性に問題はないものと判断。
- しかし、地震前にほとんどゼロであったことから、今後の貯水位と漏水量の相関に注意した監視が必要。

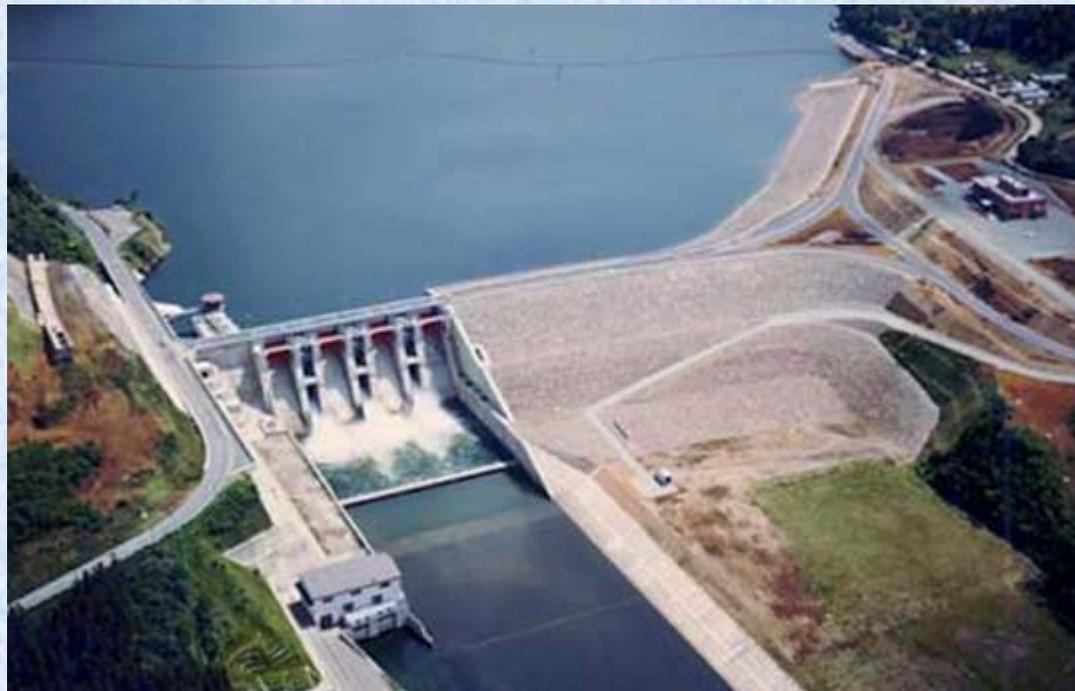
御所ダム

- コンクリートダム部において、地震により2箇所横継目漏水が発生。
- J-4では、地震により20ℓ/minから35ℓ/minに増加。
- コンクリートダム部、フィルダム部の堤体表面に変状なし。
- 地震後、漏水量の値は安定しているため安全性の問題はないと判断されるが、今後は既往の計測値と比較しながら、経過監視を行う。

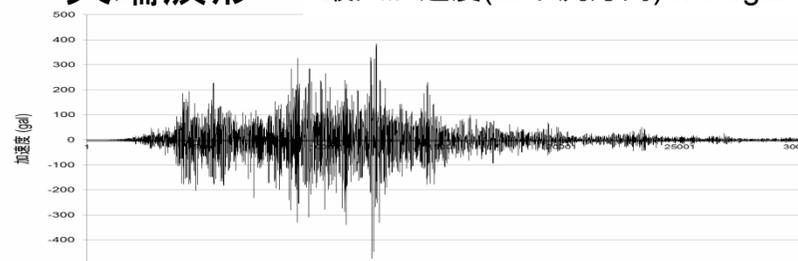
天端波形

最大加速度(上下流方向)473.9gal

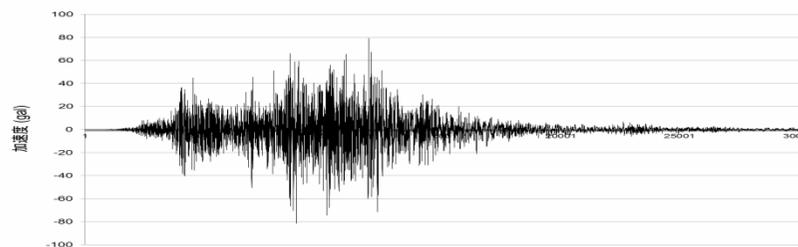
基礎波形

最大加速度(上下流方向)81.6gal
