# 平成 24 年 2 月 1 日島根県出雲市で発生した突風被害調査報告

国土交通省国土技術政策総合研究所 総合技術政策研究センター

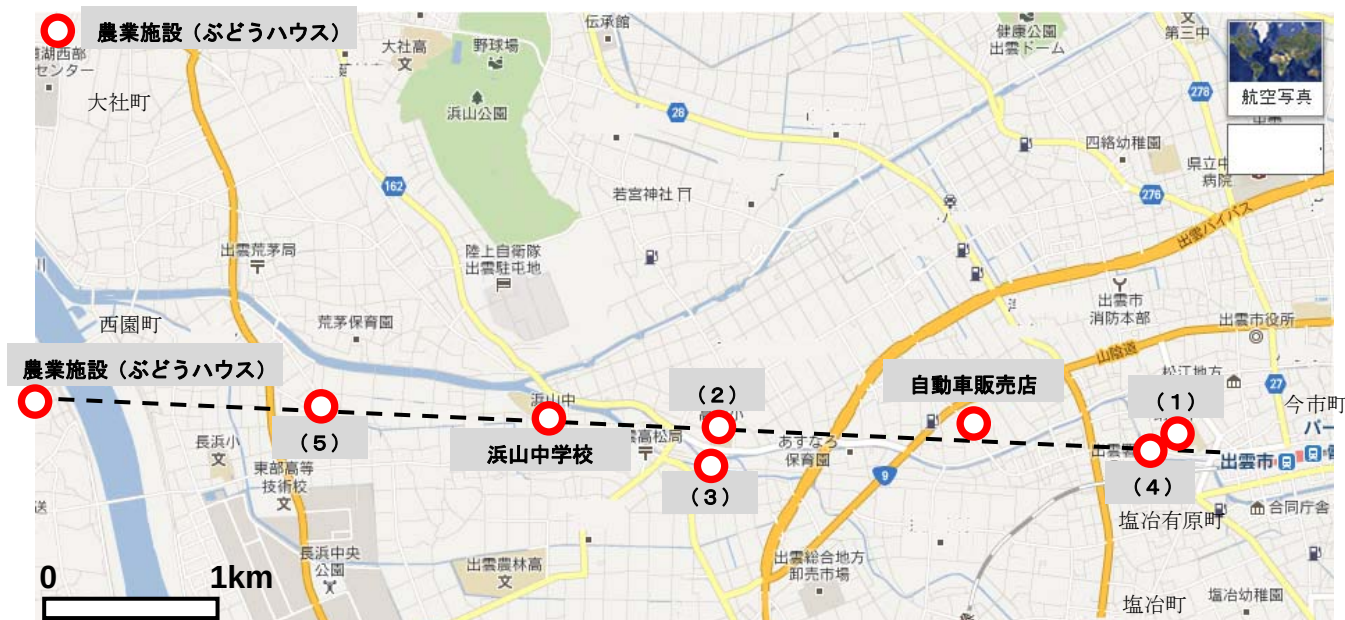
図3 出雲市内の被害分布状況

図2に出雲市の位置、図3に同市内での主な突風被害の分布を示す（住家の軽微な被害（屋根瓦の飛散等）はプロットしていない）。大社町杵築西地区の農業施設を除き、概ね一直線上に約7キロにわたって被害が点在していることがわかる。
