平成 25 年 9 月 4 日

## 平成 25 年 9 月 2 日に発生した竜巻による埼玉県越谷市、北葛飾郡松伏町 及び千葉県野田市での建築物等被害（速報）

国土交通省国土技術政策総合研究所  
独立行政法人建築研究所

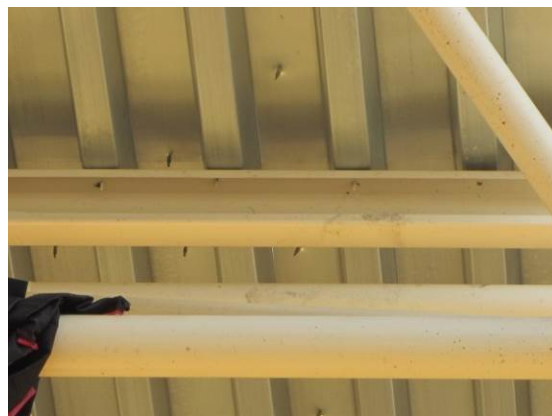
写真 4. 1. 6 屋根ふき材と母屋との接合部（ビス）

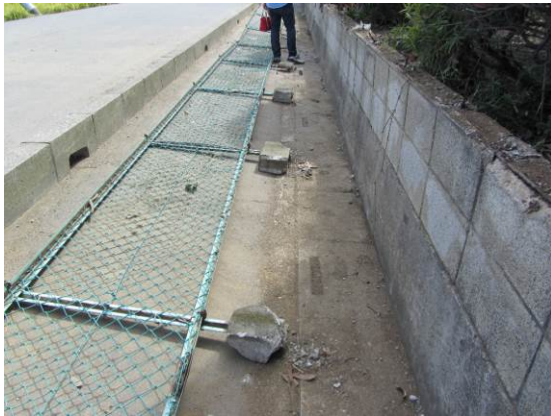
正門脇のフェンスが倒壊していた。コンクリートブロックは  $400\text{mm} \times 200\text{mm} \times 125\text{mm}$  であり、各ブロックの中間部に定着筋(D6)が設けられている。端部は絞れておらず、上から 2 段目のブロックからの定着長さが 100mm 程度であったことから最上段のブロックが抜け出してフェンスが倒壊したと考えられる。また、正門周辺の複数の電柱が東方向（竜巻の進行方向と想定される）に倒壊していた。

写真 4. 1. 9 フェンスの倒壊

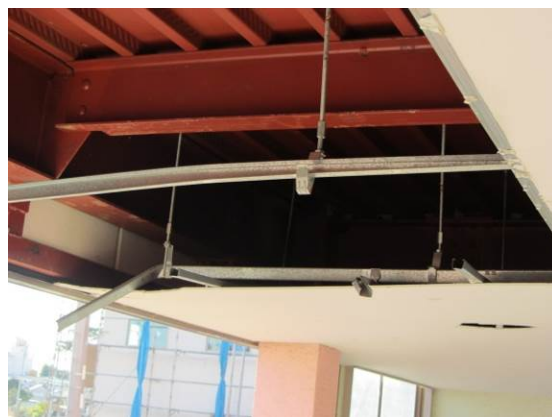
本建築物は鉄骨造 2 階建てである。職員及び数名の児童が建築物内に避難していたがけが人はなかった。周囲の建築物には小屋組被害等の甚大な被害が確認され、近隣駐車場の乗用車のフロントガラスは破損している。ピロティ部分の天井の一部が面的に剥がれるとともに、吊りボルトの位置で面材が破損している。天井面が上向きの力を受けたと考えられ、上向きに変形した下地やハンガーが確認された。地面から天井までの高さは 3.0m、天井懐は 0.6m、ピロティ部分の平面は 6.0m×4.6m であった。いわゆる在来工法の天井で、クリップや野縁等は JIS 材ではない。厚さ 5mm の面材が 1 枚だけ貼られている。

写真 4.1.22 天井の下地材の変形

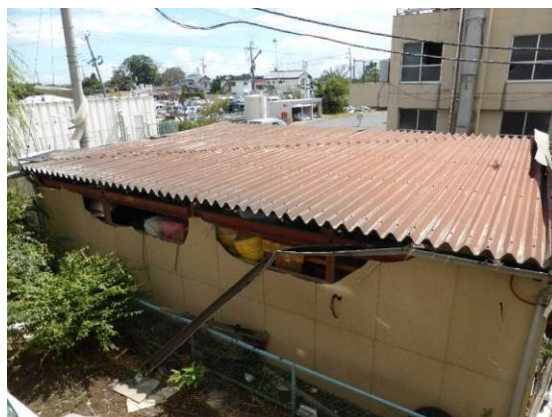
天井の吊り元高さは 8.67m で天井高さは 3.80～5.00m であった。被害の大きな部分は傾斜のある段差天井であるが、その他の部分についても脱落していないものの部分的な損傷が確認されている。鋼板製の屋根材及び母屋が巻き上げられた際に、母屋に取り付けられた天井が上向きに引き上げられて破壊したものと思われる。竜巻経路背面のガラスには被害が見られなかったが、建築物背後の倉庫の外壁材が破損していた。

写真 4.1.24 建築物背後の倉庫

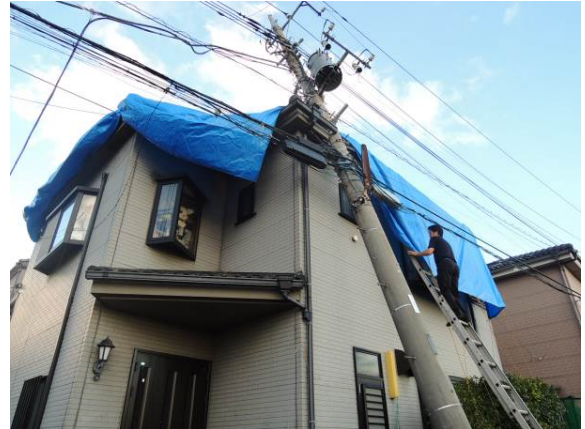
写真 4.4.1～4.4.2 は鋼製コンテナ（奥行約 2400mm×幅約 2400mm×高さ約 6400mm）の転倒事例であり、地盤への定着の措置は確認されなかった。写真 4.4.3 は複数の電柱の北東方向への傾斜、写真 4.4.4 は折損した電柱が隣家の屋根に衝突している状況、写真 4.4.5 は住家の木製塀の倒壊、写真 4.4.6 はテニスコートを囲む支柱の倒壊及び人工芝の剥離の状況である。

写真 4. 4. 4 電柱の折損（隣家に衝突している）

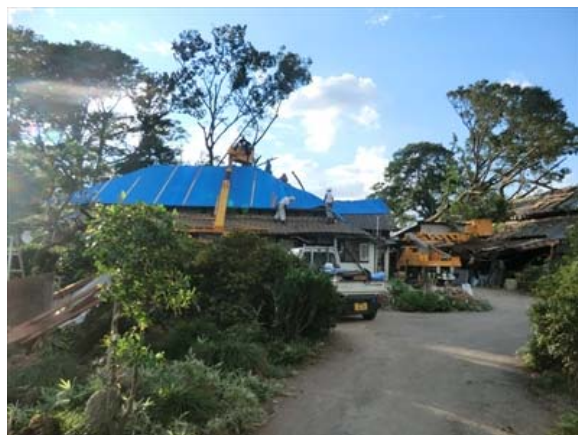
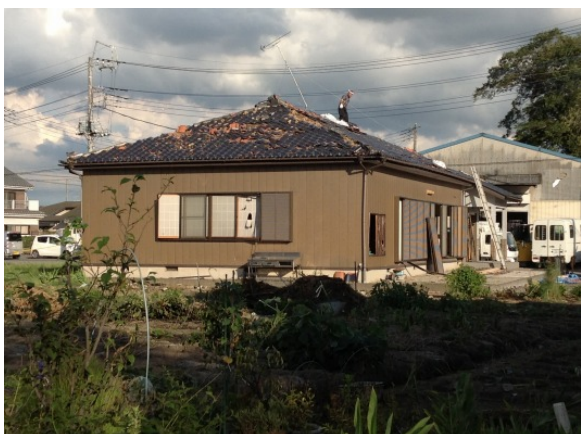
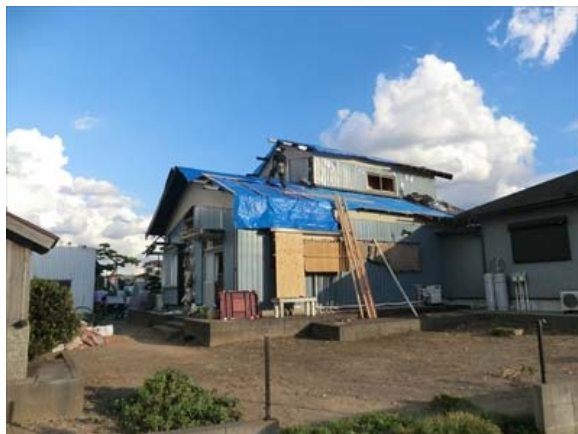
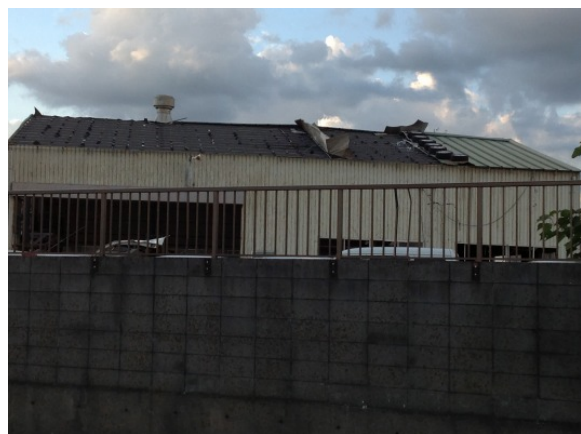
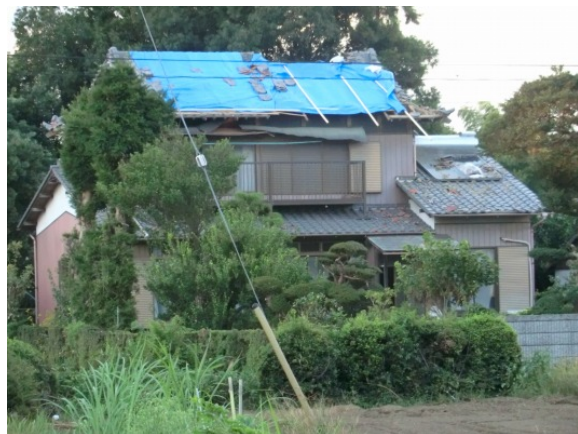
写真 5. 1. 2 屋根ふき材の被害

写真 5. 1. 3 屋根ふき材の被害

写真 5. 1. 4 屋根ふき材の被害

写真 5. 1. 5 屋根ふき材の被害

写真 5. 1. 6 屋根ふき材の被害

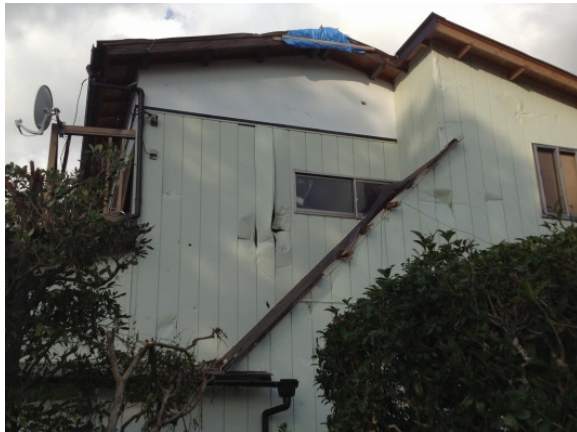
シャッターの破損や外装材が脱落した事例が確認された(写真5. 1. 7～5. 1. 10)。写真5. 1. 9、写真5. 1. 10は飛来物の衝突によると考えられる外装材の被害事例である。

写真 5. 1. 9 外装材の被害

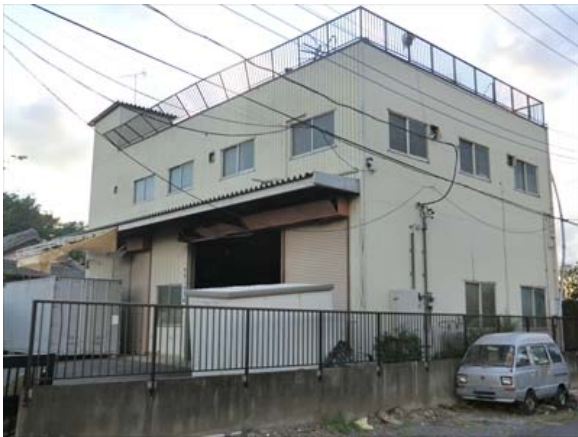
屋上のフェンスの被害、看板の脱落、フェンスの被害が確認された（写真 5. 1. 14～5. 1. 16）。

写真 5. 1. 14 屋上フェンスの被害

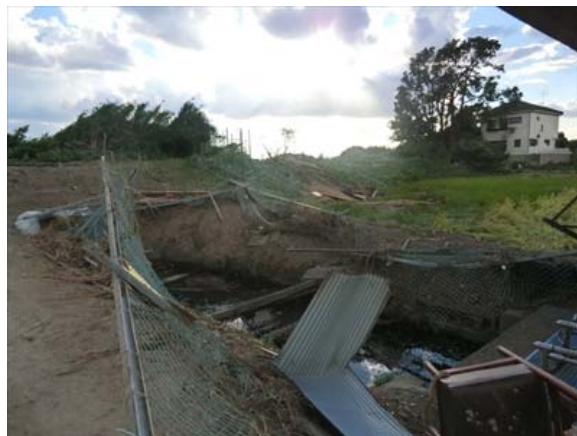
写真 5. 1. 16 フェンスの被害

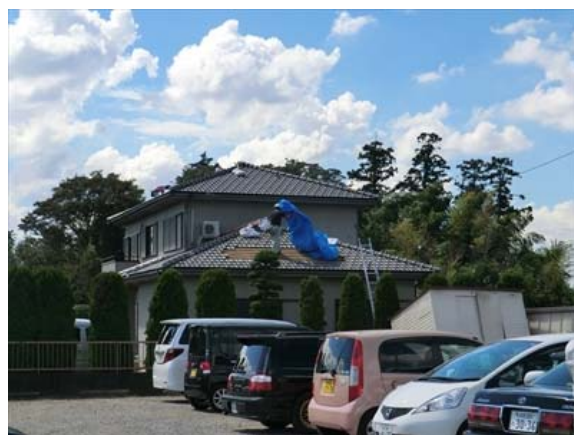
写真 5. 2. 2 屋根ふき材の被害

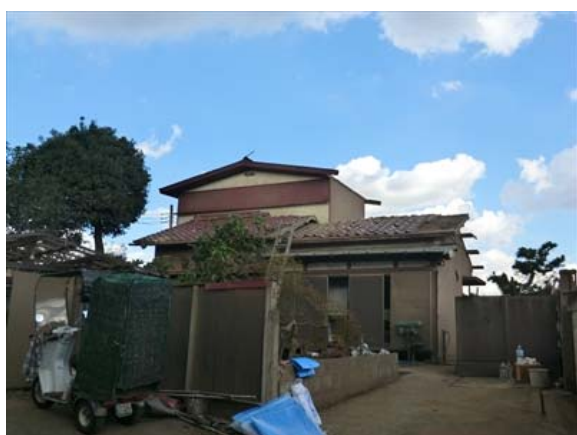
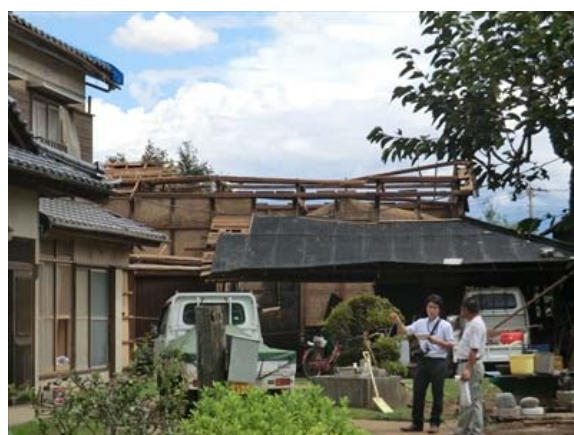
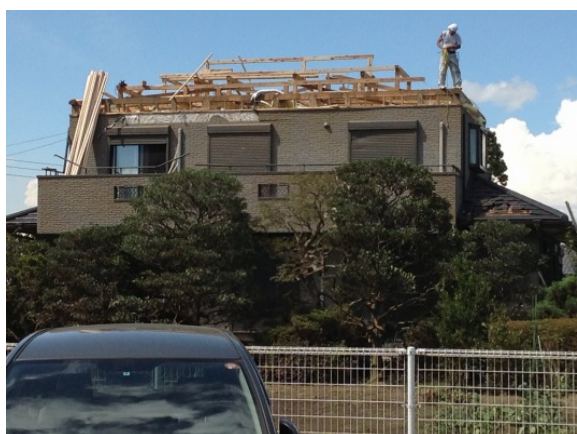
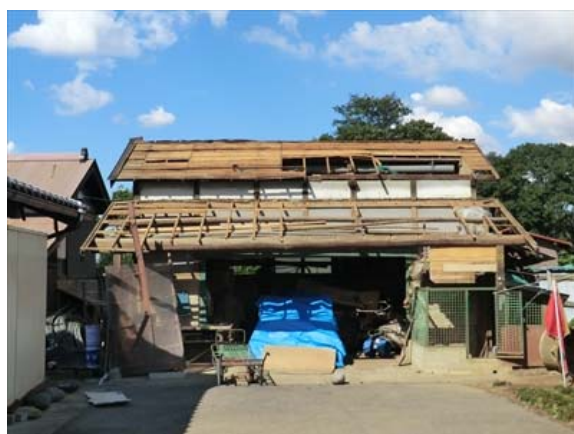
組の破損、野地板の飛散等の被害事例も確認された。

写真 5. 2. 3 小屋組の被害

写真 5. 2. 4 小屋組の被害

写真 5. 2. 5 小屋組の被害

写真 5. 2. 6 小屋組の被害

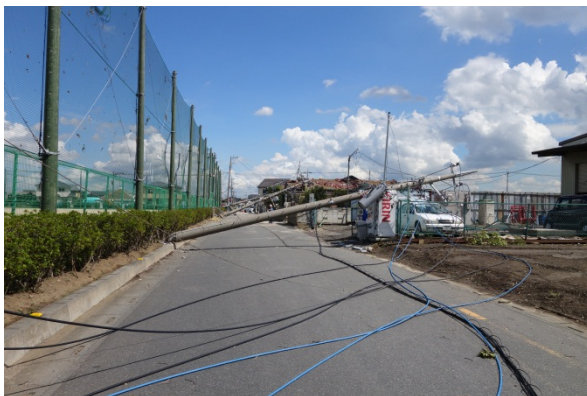
写真6 及び7 は、写真1の西側に位置する「しらこぼと運動公園」第2競技場のネット支持柱と電柱の被害である。南・西側のネット支持柱および東側の電柱は倒壊したが、東・北側のネット支持柱や照明塔は倒壊しなかった。ネット支持柱の寸法は、長さ約 8.3m、根元部の太さ 320mm、コンクリート厚さ 50mm、鉄筋 8mm φである。

写真6 電柱の被害（室井公美子氏提供）

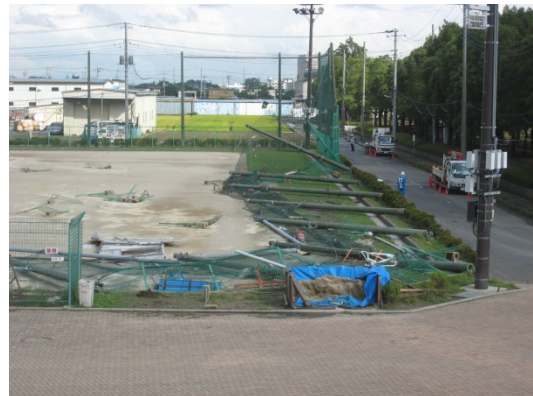
写真7 ネット支持柱の被害
