平成 30 年 12 月 18 日  
国土交通省国土技術政策総合研究所  
国立研究開発法人建築研究所  
一般財団法人ベターリビング  
地方独立行政法人北海道立総合研究機構

## 平成 30 年(2018 年)北海道胆振東部地震による建築物の基礎・地盤被害 に関する調査報告(第 1 編:札幌市清田区里塚地区の悉皆調査)

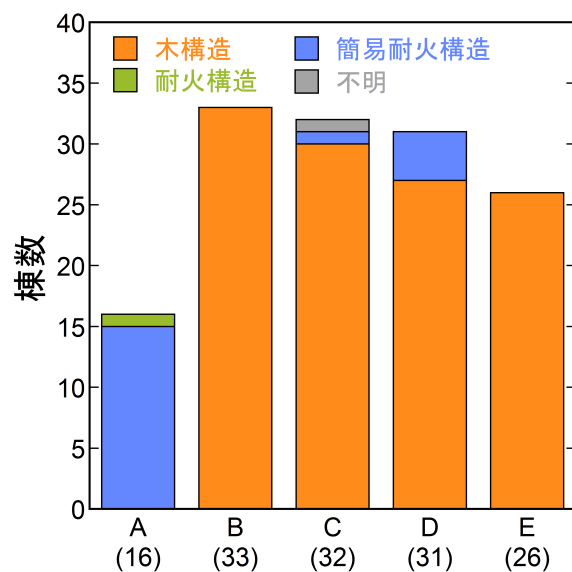
図 5.2 および図 5.3 は、全 138 棟の用途および構造種別の分布を示している。これらの図から、この地域の建築物の殆どは住宅（店舗併用を含む戸建住宅と共同住宅）で、これは 138 棟の 135 棟を占める。また、A 地区の住宅は全て簡易耐火構造であり、一方、B～E 地区の住宅の殆どは木構造である。なお、図 5.3 の構造種別（木構造、耐火構造、簡易耐火構造）は、札幌市都市計画

図 5.3 全 138 棟の構造種別の分布 ( )内の数値は各地区の棟数)

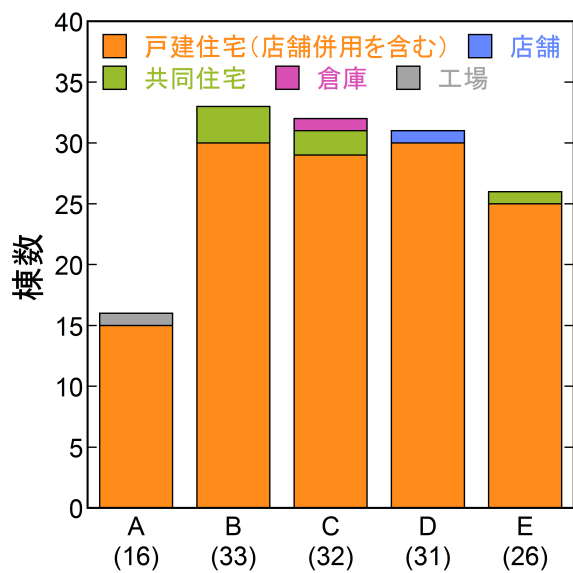
図 5.2 全 138 棟の用途の分布 ( )内の数値は各地区の棟数)

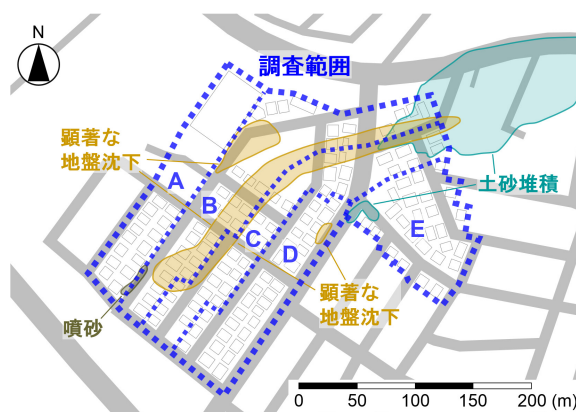
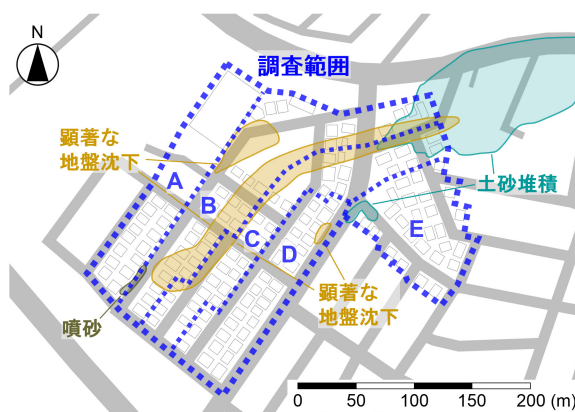
図 3.2 (再掲)

図 3.1 に札幌市清田区里塚地区と震央<sup>1)</sup>の位置を、図 3.2 に里塚地区の悉皆調査の範囲および顕著な地盤沈下と土砂堆積の生じた地域（文献 2 を参考に作図）を、図 3.3 に里塚地区の地形復元図（文献 3 に加筆）を、それぞれ示す。悉皆調査の範囲（図 3.2 に青点線で示す範囲）は、既往の報道等の情報と文献 2 を参考に、顕著な地盤沈下が生じた地域を概ね包含するよう、可能な調査時間・人員などの条件を勘案して選定した。図 3.2 と図 3.3 の対比から、顕著な地盤沈下は、主として、地形分類では谷底平野とされる長さ 300m 程度の帯状の地域で生じている。

調査範囲では、図 3.2 に示すとおり、地盤沈下の顕著な地域と、そうでない地域が明瞭に識別できることから、建築物の基礎・地盤の被害は、これらの地域ごとに様相が異なると想像される。そのため、調査範囲を図 3.2 に示す A、B、C、D、E の 5 地区に分けて、調査データの整理と分析を行う。B と C は顕著な地盤沈下の見られた帯状の地域の北西側と南東側の地区、D は一部に顕著な地盤沈下の見られた地区、A と E は顕著な地盤沈下の見られなかった地区である。

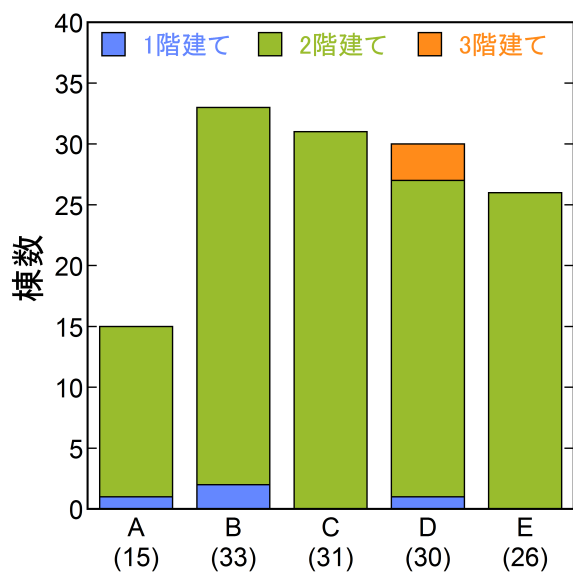
住宅 135 棟について、図 5.4 に階数の分布を、図 5.5 に基礎形式の分布を、図 5.6 に建築年の分布を、それぞれ示す。建築年の分布は、建築基準法が大きく改定された 1981 年と 2000 年を境界にして 3 つの年代区分で表示している。ただし、最も古い建築年は 1979 年である。これらの図から、この地域の住宅の殆どは、A 地区では 2000 年以降の布基礎の 2 階建て、B～E 地区では 1979 年以降の布基礎の 2 階建てである。B～E 地区では、2000 年以降に建てられた住宅や高基礎の 2 階建て住宅（RC 造の車庫 1 層の上に 2 層の住宅を建設したもの）も少なからず（それぞれ 19 棟ずつ）散見される。なお、図 5.5 の「布基礎＋杭状地盤補強」2 棟は、顕著な地盤沈下によって杭状の地盤補強が露出したことで確認されたが、これら以外にも同様の地盤補強を施した住宅があるかもしれない。この杭状地盤補強が露出した 2 棟には、傾斜は見られなかった。

図 5.4 住宅 135 棟の階数の分布 ( )内の数値は各地区の棟数)

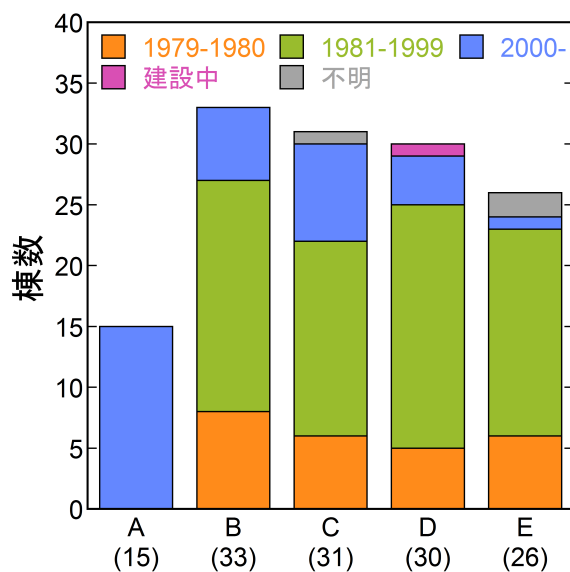
図 5.6 住宅 135 棟の建築年の分布 ( )内の数値は各地区の棟数)

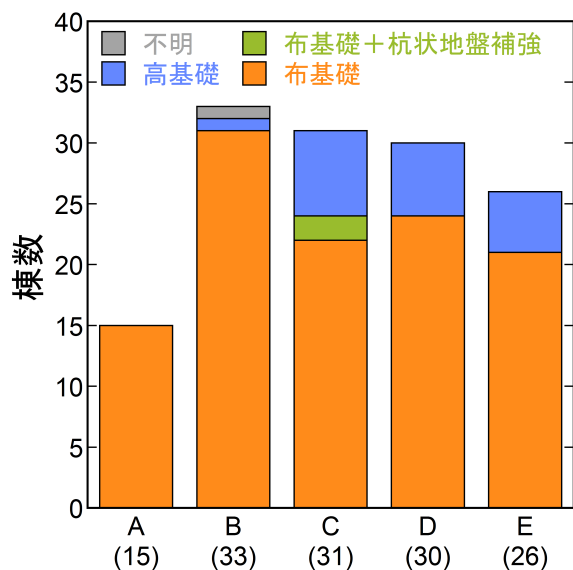
図 5.5 住宅 135 棟の基礎形式の分布 ( )内の数値は各地区の棟数)
