## 位置特定インフラ実証実験概要

位置特定インフラにかかる実証実験等による検証実施状況

## 位置特定インフラ実証実験等における計測等の概要

## I C タグ付き視覚障害者誘導ブロック ( ゴムシート型 ) の耐久性の確認

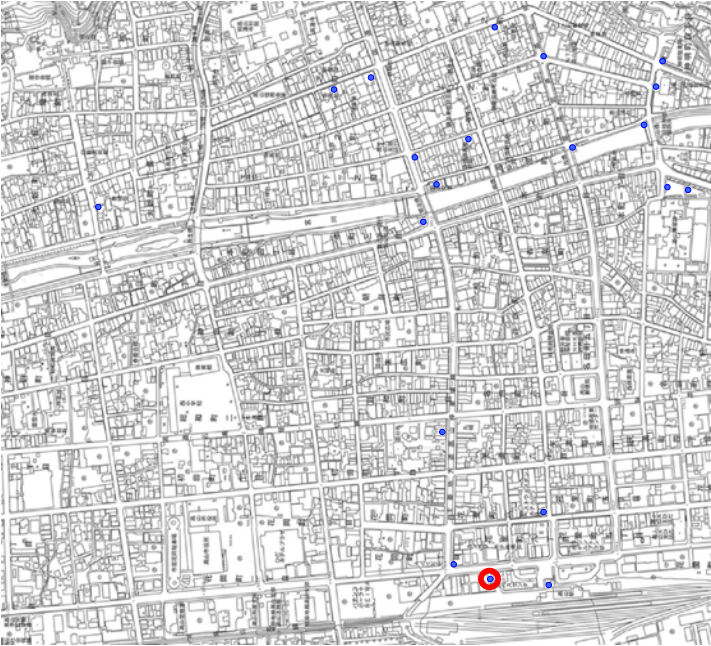
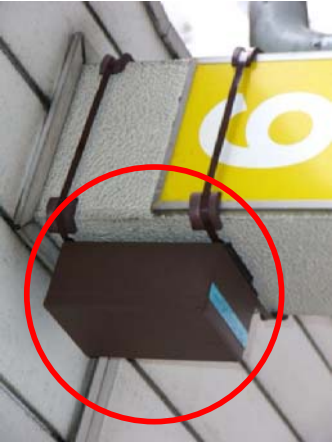
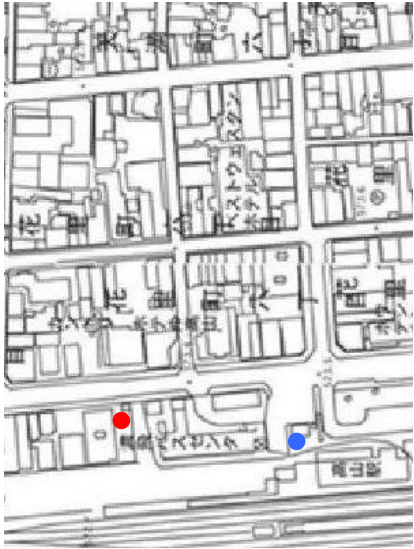
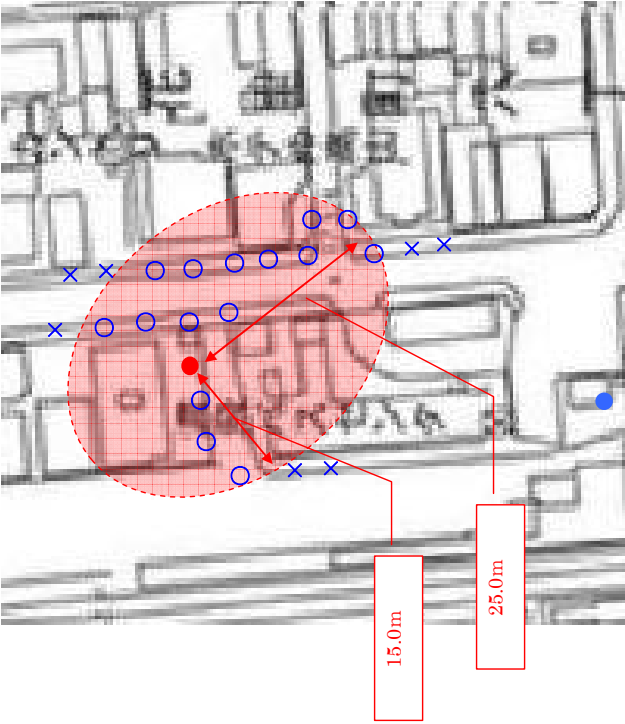
| <div> <div>設置箇所詳細図</div> </div> | <div> <div>※検証により把握した特記すべき事項を記載</div> <div> <div>建物等の影響により、正円ではない電波到達範囲であったと推測。</div> <div>ただし、誘導するコンテンツ内容、近くの電波マーカー（駅前観光案内所に設置）伝播範囲との調整等を照らし合わせ、歩行者への情報通知の観点からみてサービス成立性に特に問題はなかった。</div> </div> </div> | <div> <div>特記事項</div> </div> |

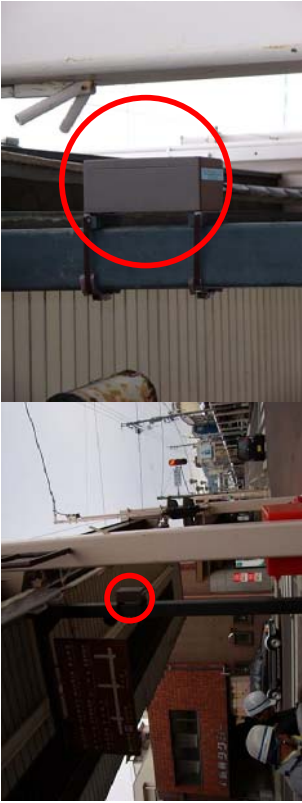
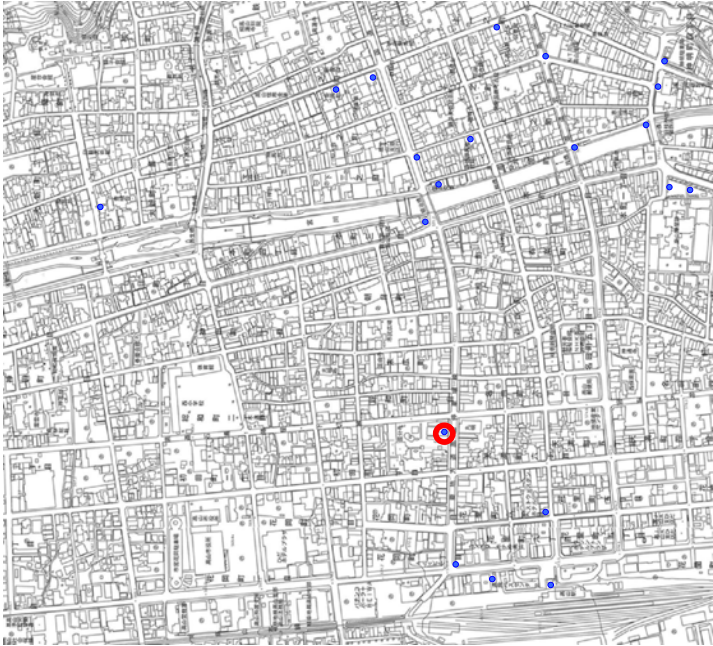
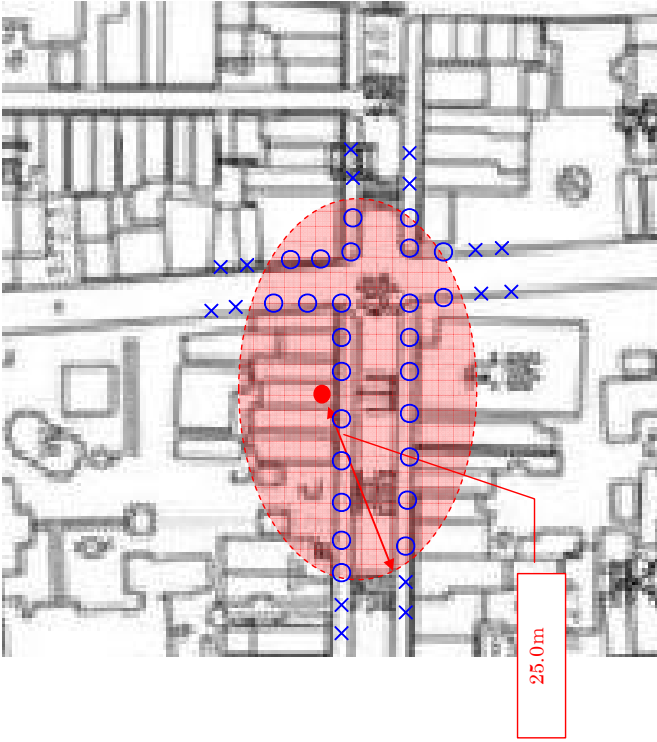
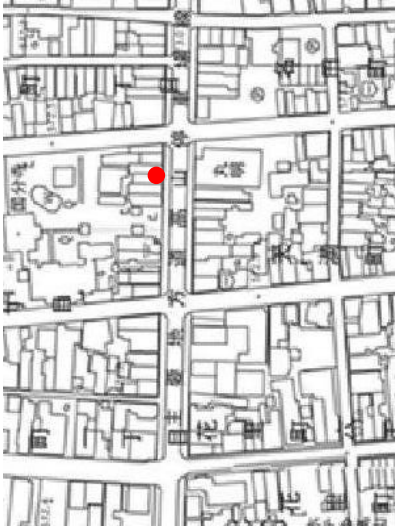
| <div> <div>設置箇所詳細図</div> <div> <div>※道路等周辺施設との位置関係がわかる図を記載</div> <div>※対象位置特定インフラは●、隣接する同種位置特定インフラは○</div> <div>※設置箇所と設置高さを記載</div> <div>設置箇所：（鉄柱）</div> <div>設置高さ：（3.0m）</div> </div> </div> | <div> <div>特記事項</div> <div> <div>※検証により把握した特記すべき事項を記載</div> <div>建物等の影響により、正円ではない電波到達範囲であったと推測。</div> <div>ただし、誘導するコンテンツ内容を照らし合わせ、歩行者への情報通知の観点からみてサービス成立性に特に問題はなかった。</div> </div> </div> |

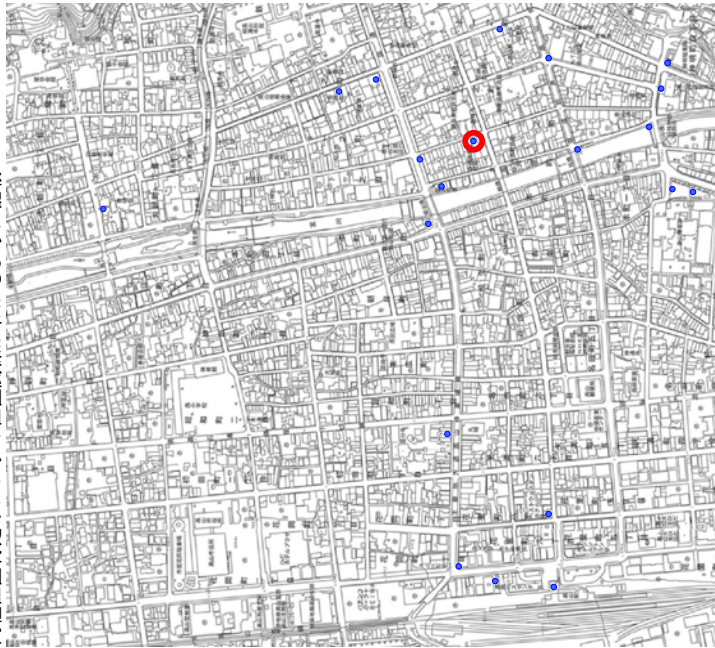
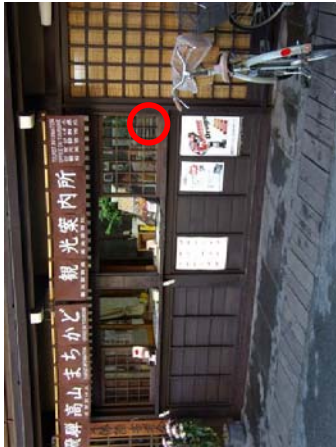
| 特記事項 | <p>※検証により把握した特記すべき事項を記載</p> <p>建物等の影響により、正円ではない電波到達範囲であったと推測。<br/>ただし、誘導するコンテンツ内容を照らし合わせ、歩行者への情報通知の観点からみてサービスクラスに特に問題はなかった。</p> |

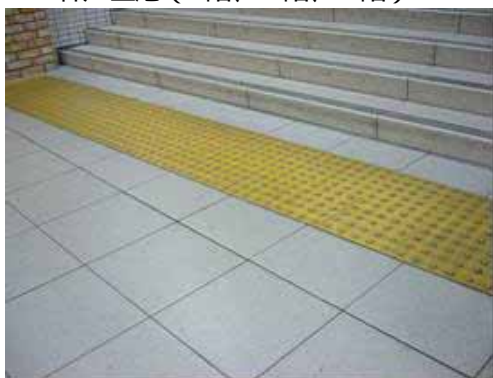
JR 三ノ宮調査現場

- ・ JR 三ノ宮西口改札口付近から阪急改札口改札付近一帯は常時、人の往来が激しく点字タグへの踏みつけ度合いは非常に頻度が高いものと考えられる。
- ・ 設置から約3年半が経過しており、人の往来の多い中央部分を中心にタグの破損が見受けられる。
- ・ 点字タグのゴムシート実装の不具合は見受けられない。(点字ゴムシートの設置面に対する接着浮き、表面破損)
- ・ 旧式パウチタイプの大多数は破損しているが、ラミネートタグ改良検討版 (PVC 白色) の破損率は、旧式パウチタイプほど破損していない。(旧式パウチタイプの破損率は95%)

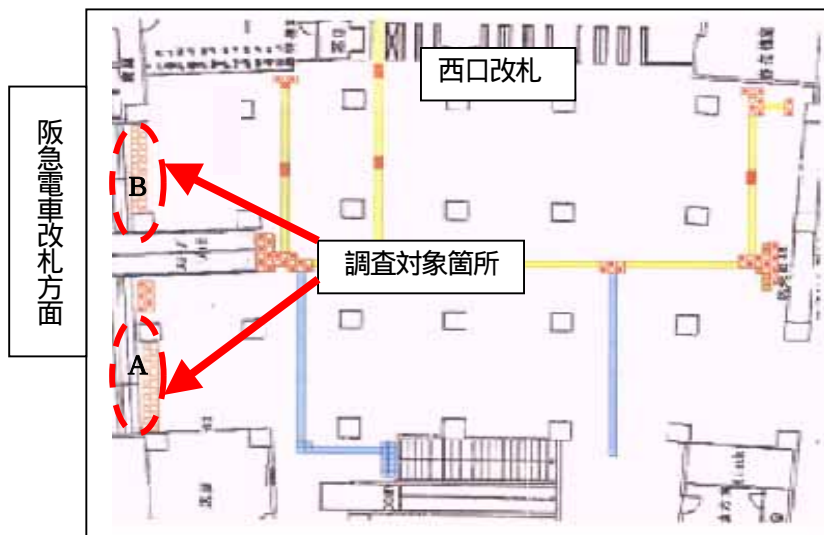
#### ・全体マップ

\* 下記黄色は作動、赤は破損を示す。色の付いていない部分は旧式パウチタイプの IC タグが実装されており、今回の正式な調査対象からは除外とする。

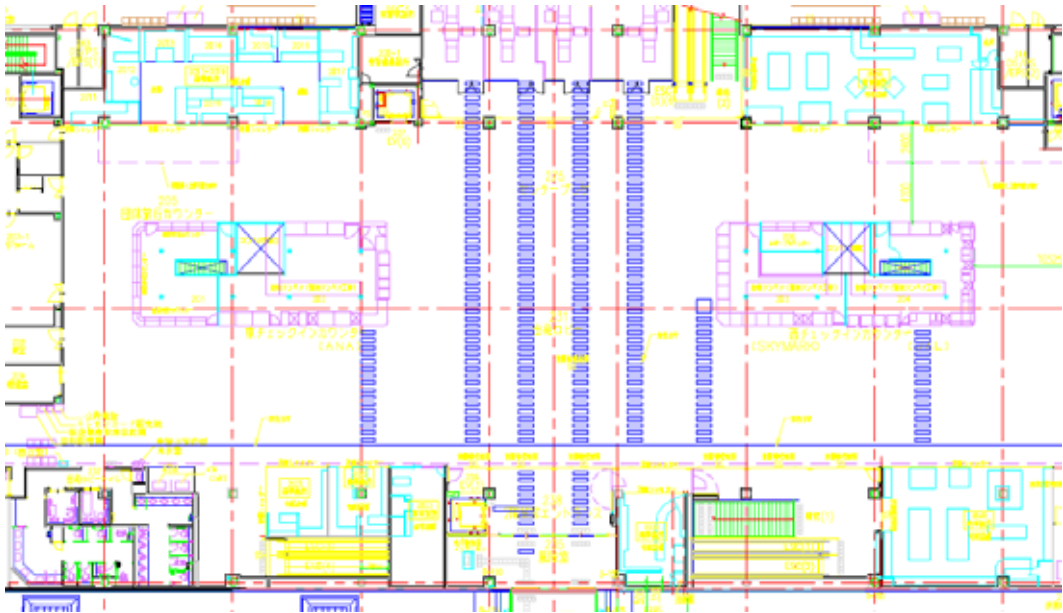
・2階マップ

| 場所 | 調査対象タグ枚数 | 正常動作数 | 正常動作率 |
|---|---|---|---|
| 2階 | 232枚 | 225枚 | 97% |

- ・ 2階>3階>4階と人の往来が激しい順番に破損率が高い傾向が見受けられる。
- ・ 2階部分は人通りの多いと考えられる空港駅からセキュリティーゾーンへ向かうゾーン、チェックインカウンター前の破損が見受けられる。チェックインカウンター前に椅子やベルトパーテーションスタンドがあり、チップ部分への点接触による直接荷重ダメージがタグの不具合を引き起こしたと推測される。

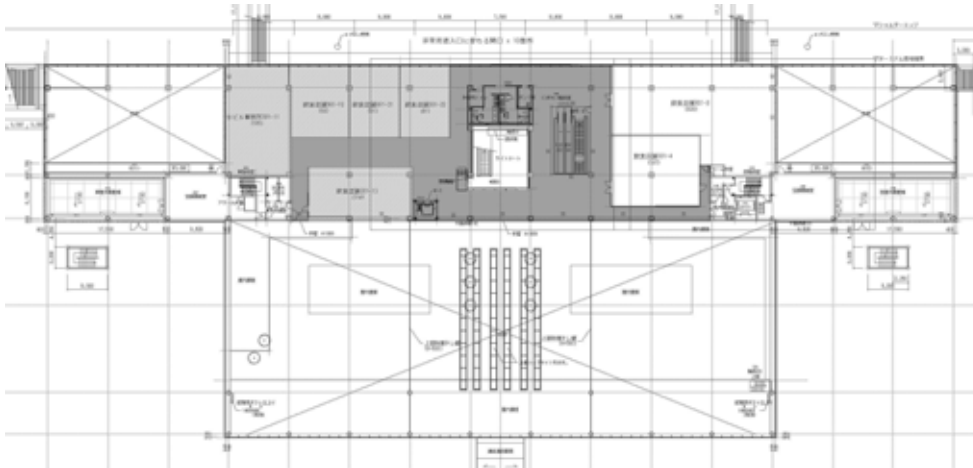
### ・3階マップ

| 場所 | 調査対象タグ枚数 | 正常動作数 | 正常動作率 |
|---|---|---|---|
| 3階 | 65枚 | 63枚 | 97% |

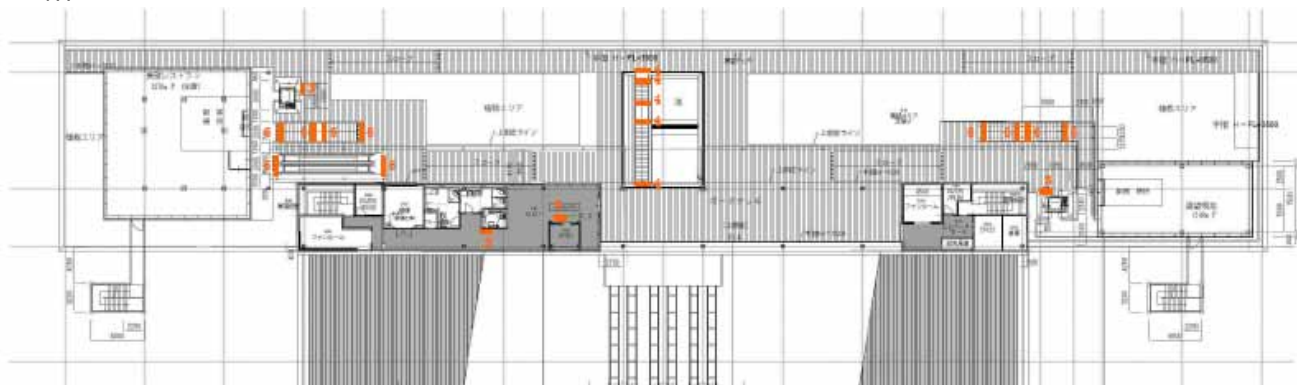
・4階マップ

| 場所 | 調査対象タグ枚数 | 正常動作数 | 正常動作率 |
|---|---|---|---|
| 4階 | 9枚 | 8枚 | 89% |
