低層店舗ガラス窓の強風被害を踏まえた耐力評価方法の検討

(研究期間：令和元年度～令和2年度)

(キーワード) 強風被害、低層店舗、フロントサッシ、耐力評価

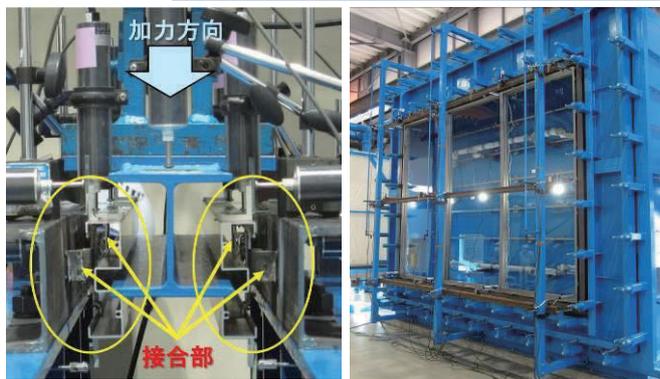
写真-2に試験の様子を示す。接合部を対象とする試験は、安定した加力とするため接合部4つを同時に載荷した。全体を対象とする試験は3連窓にJIS A 1515 (建具の耐風圧性試験) に準じた加圧をした。両試験とも接合部に、被害が見られた鉄筋棒を使う従来の仕様と、鉄筋棒をアングル鋼材に置き換えた現在広く用いられる仕様を設定した。

写真-2 耐力評価のための試験

(左：サッシ接合部を対象、右：サッシ全体を対象)
